INFORME TÉCNICO DE INSPECCIÓN AL SITIO DE DESARROLLO DEL PROYECTO

Proyecto:	Plaza Don Manuel		
Categoría:	I		
Promotor:	Centro de Repuestos Agrícolas, REYMA S.A.		
Representante Legal:	Manuel Gregorio Bernal Jiménez.		
Ubicación:	Corregimiento de Chitré (Cabecera), Distrito de Chitré, provincia de Herrera.		
Expediente No.:	DRHE-I-F-31-2019		
Fecha de la inspección:	13 de Noviembre de 2019		
Fecha del Informe:	16 de Noviembre de 2019		
Participantes:	Nombre	Cargo	Institución
	Yuria Benítez	Evaluadora de Estudio de Impacto Ambiental	MiAmbiente - Herrera
	Eduardo Villarreal	-----	Centro de Repuestos Agrícolas, REYMA, S.A.

Informe Técnico de Inspección de Campo del proyecto: “PLAZA DON MANUEL”.

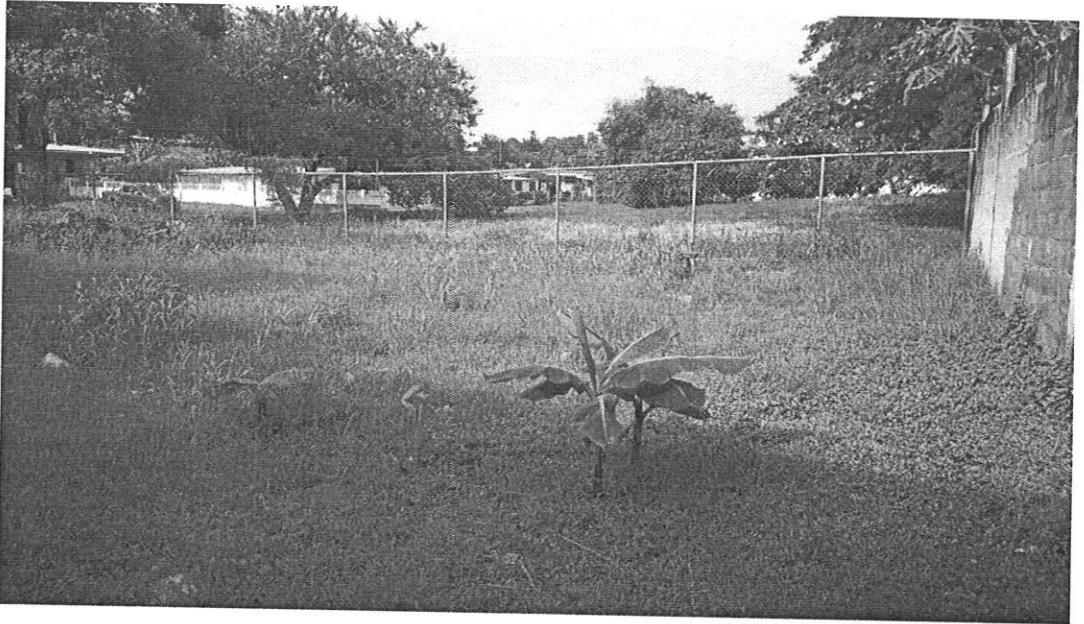
Coordenada de ubicación UTM (WGS-84):	Imágenes tomadas en el sitio.
562109 E 880522 N

Fig. No. 1: Vista de la topografía plana y la vegetación imperante en el terreno (gramíneas y plantas de plátano).

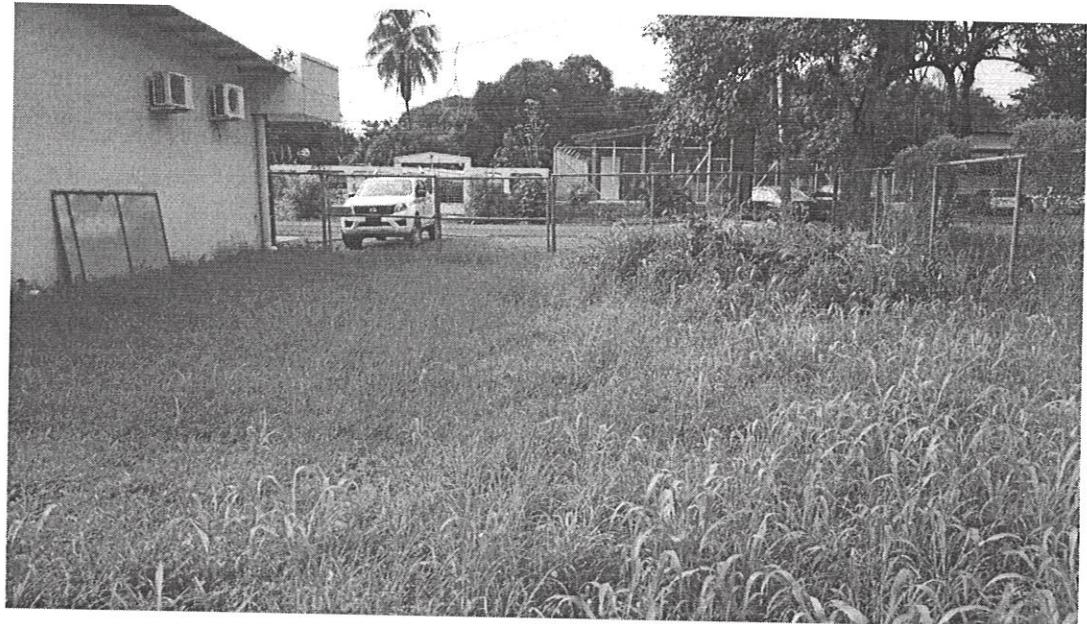
562118 E

Fig. No. 2: Vista de la topografía y la vegetación imperante en el terreno (gramíneas). No se observaron fuentes superficiales de agua, ni especies faunísticas en el área del proyecto.

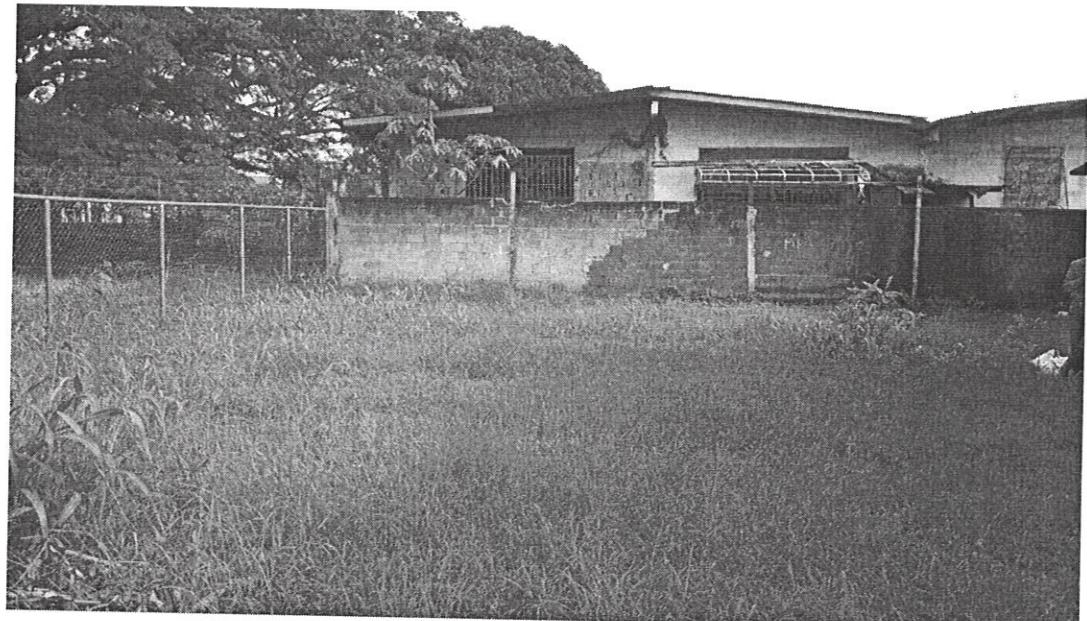
562112 E

Fig. No. 3: En el área en el cual se construirá el proyecto “Plaza Don Manuel”, sólo se observó vegetación conformada principalmente por gramíneas.
