INFORME TÉCNICO DE INSPECCIÓN No. DRPN-003-2020

Proyecto:	Zaita Park	Categoría:	I
Promotor:	Soluciones Kavod, s.a		
Representante Legal:	Jim Garzón		
Localización del Proyecto:	Corregimiento de Ernesto Córdoba Campos, distrito y provincia de Panamá		
Fecha de inspección:	12 de febrero de 2020		
Fecha del Informe:	13 de febrero de 2020		
Participantes:	Karla González: Evaluadora de Proyectos Braulio Correa: Técnico de SEVDA Nix Basmeon: (Ingeniero Residente) Dídimo Cedeño: (Consultor)

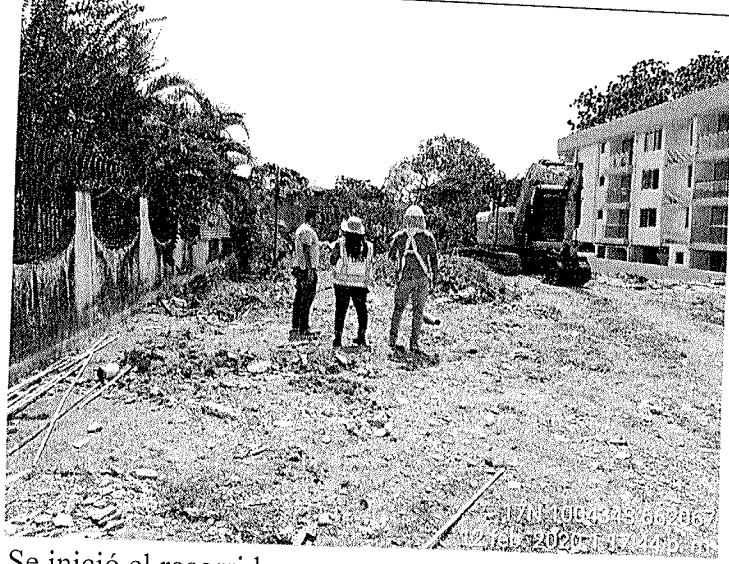
COORDENADA DE UBICACIÓN UTM (WGS-84):	IMÁGENES TOMADAS EN EL SITIO.
662067 m E 1004343 m N

<p data-bbox="502 1096 1313 1177">Foto 1. Se inició el recorrido con una pequeña explicación del proyecto.</p>
662049 m E 1004329 m N

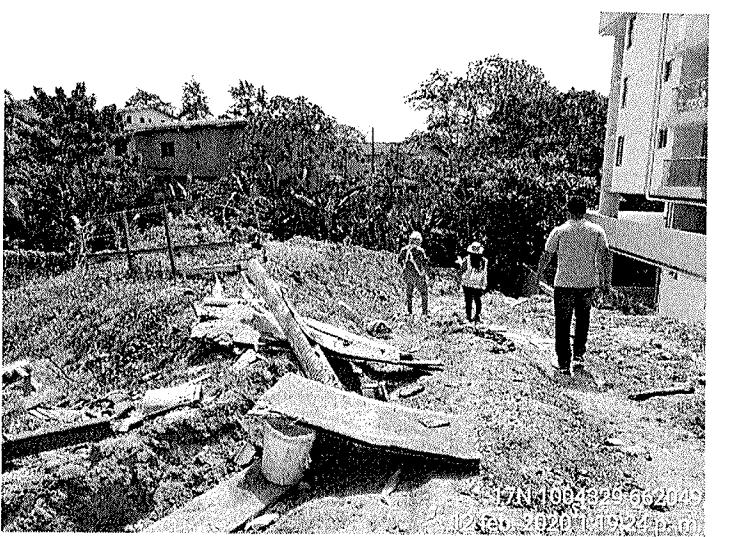
<p data-bbox="497 1776 1390 1822">Foto 2. Observamos el área destinada para la ejecución del proyecto.</p>
662048 m E 1004328 m N

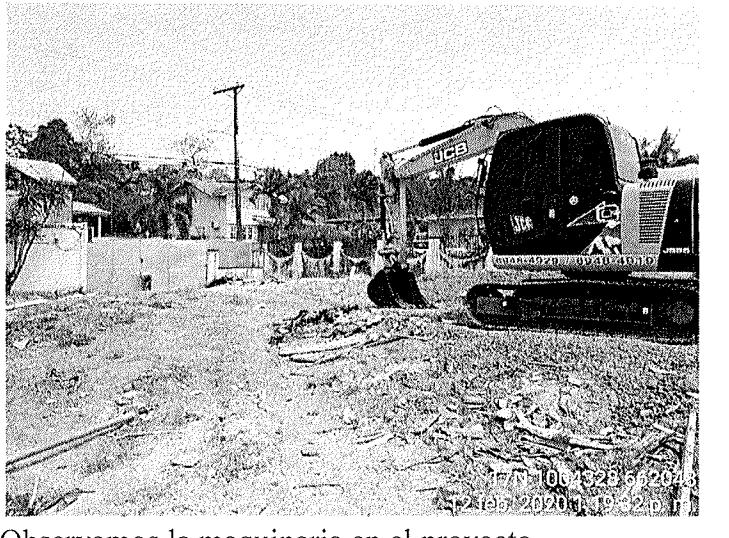
<p data-bbox="492 2386 1142 2424">Foto 3. Observamos la maquinaria en el proyecto</p>

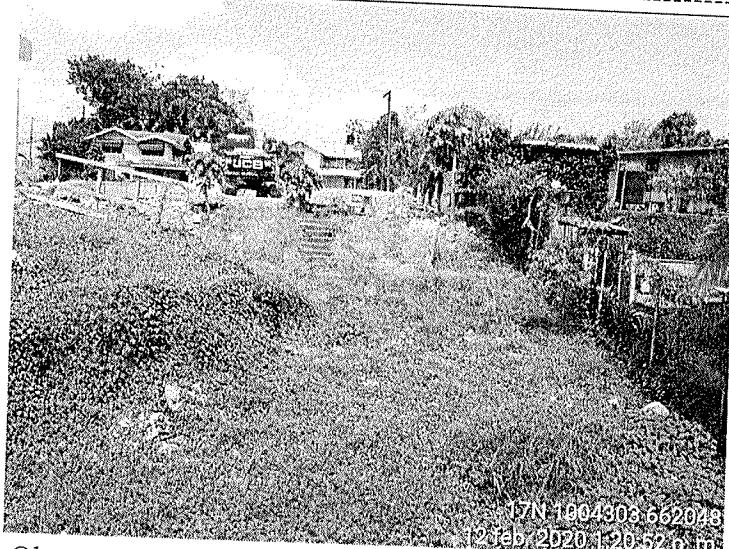
662048 m E
1004303 m N

Foto 4. Observamos el área destinada para la ejecución del proyecto.

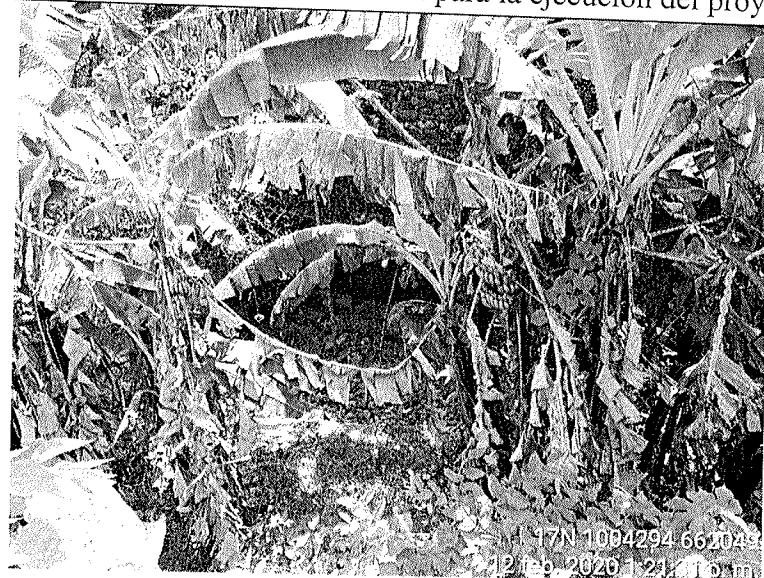
662049 m E
1004294 m N

Foto 5. Observamos las matas de plátanos en la servidumbre de la quebrada sin nombre.

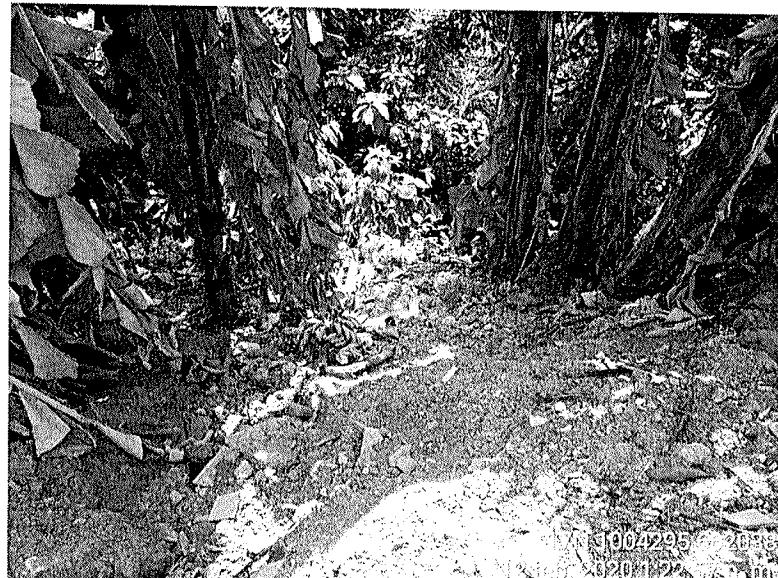
662038 m E
1004295 m N

- Durante la inspección se observó desechos de la construcción en la servidumbre de la Quebrada Sin Nombre.
- Al consultarle al Ingeniero **Nix Basmeon**, sobre el campamento para la disposición de los materiales, nos comunicó que sería en el polígono del proyecto.
- Durante el recorrido se observó que existen matas de plátano que serán cortadas para el desarrollo del proyecto.
- Durante el recorrido se observó que cuentan con equipo pesado (Pala Mecánica) en el área de influencia del proyecto.
- Durante la realización de la inspección no se observó fauna en el área de influencia del proyecto.
- Durante la inspección se observó que la quebrada sin nombre, se encuentra siendo afectada por la descarga de aguas residuales de proyectos residenciales colindantes.

Foto 6. Observamos desechos de la construcción en la servidumbre de la quebrada sin nombre.
