## DEPARTAMENTO DE EVALUACIÓN DE ESTUDIOS DE IMPACTO AMBIENTAL

### INFORME TÉCNICO DE INSPECCIÓN No. 028-2020

<b>Proyecto:</b>	VISTA AZUL	<b>Categoría:</b>	II
<b>Promotor:</b>	EMPRESAS E INVERSIONES ARANGO, S.A.		
<b>Representante Legal:</b>	EN CONJUNTO DE 3 FIRMAS: ROSANA ARANGO ASSERETO, REBECA ARANGO ABAD DE NICKELL y ANA CRISTINA ARANGO ALVARADO		
<b>Localización del Proyecto:</b>	Corregimiento de Omar Torrijos, distrito de San Miguelito, provincia de Panamá		
<b>Fecha de inspección:</b>	21 de octubre de 2020		
<b>Fecha del Informe:</b>	26 de octubre de 2020		
<b>Participantes:</b>	<b>Yajaira Chung:</b> Evaluadora de Proyectos – Nivel Central <b>Francisco Taylor:</b> Técnico de la Dirección de Seguridad Hídrica (DSH) – Nivel Central <b>Teresa Pardo:</b> Por parte de la empresa Promotora <b>Luis Chen:</b> Por parte de la empresa Promotora <b>Ana Chérigo:</b> Por parte de la empresa Consultora

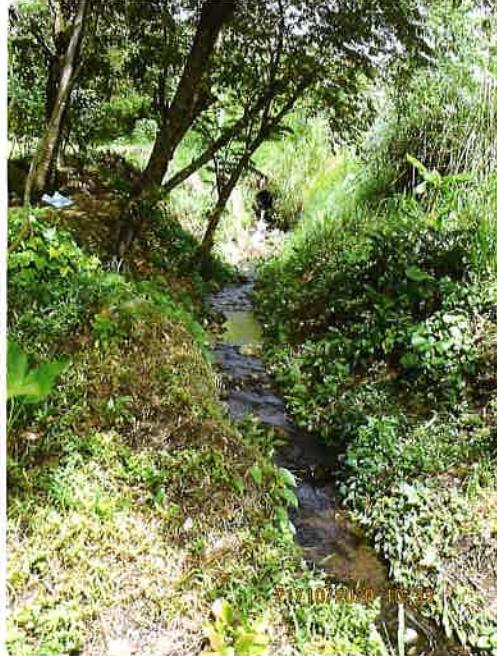
- Se recorrió el lado Este del polígono del proyecto (Área Sur), donde se observa un afluente del Río Matías Hernández con poco caudal y que conecta con una tubería de concreto (ver foto 1 y 2).
- Se utilizó la aeronave no tripulada (Dron) por área del corredor Norte para visualizar los afluentes hídricos del lado este del polígono del proyecto (Área Norte) (ver foto 3)

<p>Foto 1. Afluente del Río Matías Hernández.</p>
663419.00 m E 1001343.00 m N

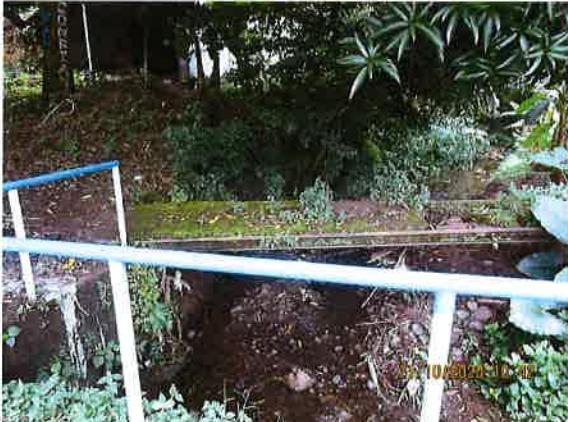
<p>Foto 2. Parte del afluente del Río Matías Hernández</p>
663448.00 m E 1001542.00 m N

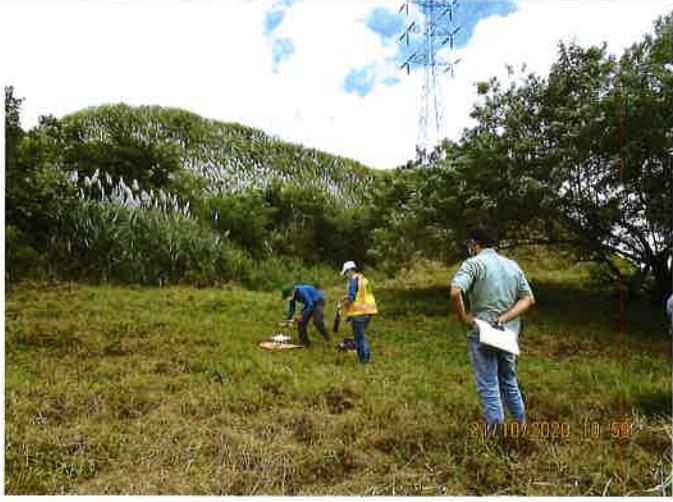
<p>Foto 3. Inicio de sobrevuelo colindante al corredor norte hacia el Área Norte del Polígono.</p>

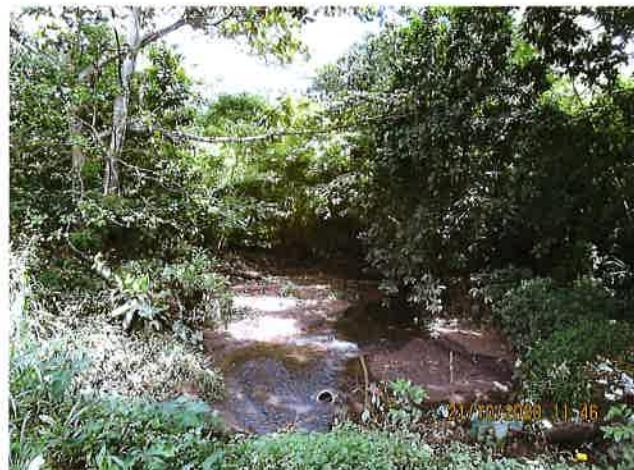
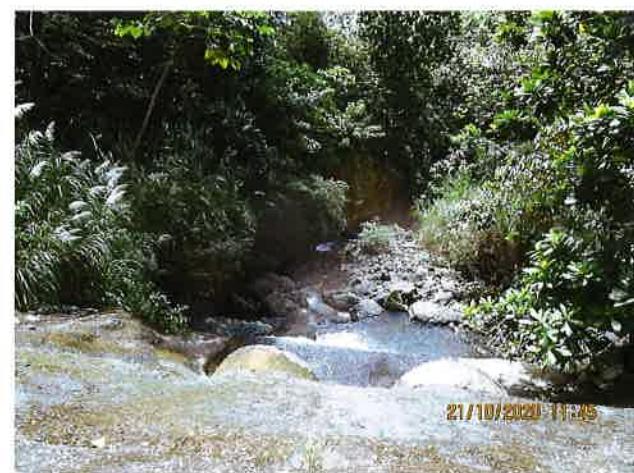
- En el Área Norte del polígono del proyecto se observó la Quebrada Tesorera con poco caudal y vegetación a su alrededor (ver fotos 4 y 5).

Foto 4 y 5. Quebrada Tesorera en el área Norte del Polígono
