ASUNTO: Entrega de Informe de Inspección.

INFORME TECNICO (EIA) No. 04- 2020

Atendiendo solicitud Memorando – DRPN -157-2020 – Sección de Evaluación Ambiental, para participar en la inspección del EIA, presentado por la empresa NOVA GLORY PANAMÁ, S. A., Representante Legal: Sr. HUA QING QIU, Proyecto “PLAZA COMERCIAL Y GASOLINERA”

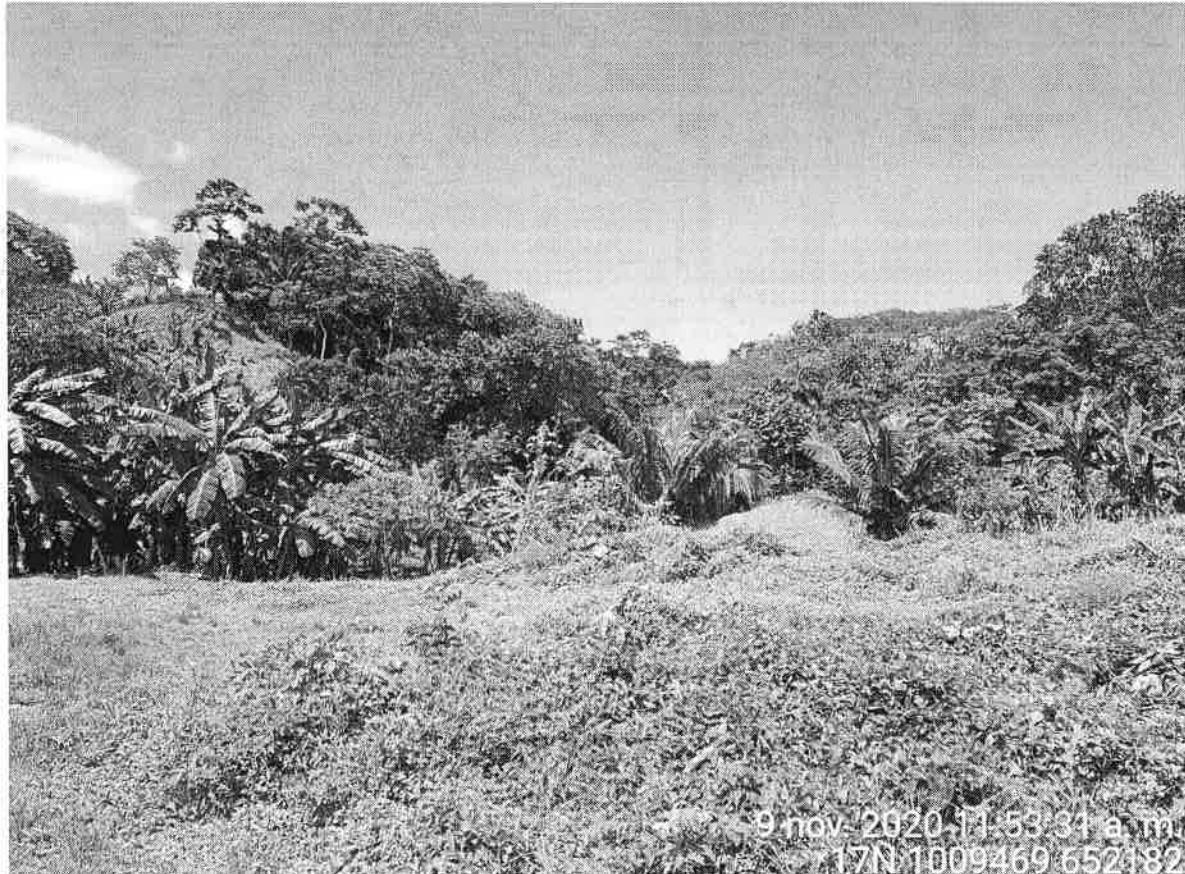
Imagen No.1 Vista del área donde construirá el proyecto.

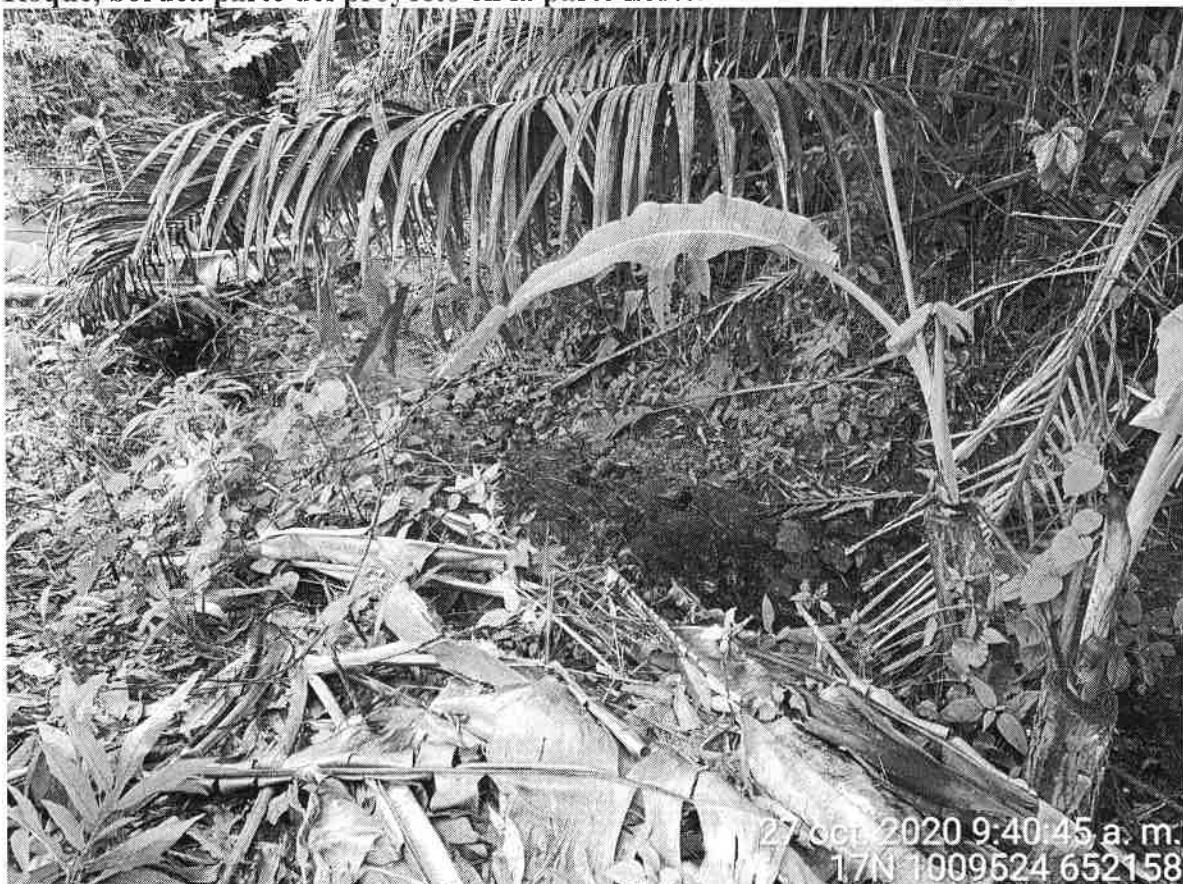
- Se tomaron fotos o imágenes de estas fuentes y del terreno en el recorrido realizado, serán adjuntadas a este Informe.
- Existen dos fuentes hídricas denominadas 1. Quebrada Sin Nombre, tributaria de la quebrada San Roque. Esta fuente bordea parte del área del proyecto, en su parte Norte, sin embargo, no es mencionada en el Es.I.A. 2- Quebrada San Roque que pasa en la parte Suroeste del área del proyecto. La quebrada San Roque, es tributaria del río cabuya, afluente del río Chilibre, que a su vez es afluente del río Chagres. Cuenca 115- Río Chagres.

Imagen No.4. Vista de la quebrada Sin Nombre, tributaria de la quebrada San Roque, bordea parte del proyecto en la parte norte.

3. En este sentido, las servidumbre de protección de las fuentes hídricas existentes que son: Una quebrada Sin Nombre, tributaria de la quebrada San Roque, la cual bordea parte del área del proyecto, en su parte Norte, y la quebrada San Roque que pasa en la parte Suroeste del área del proyecto. La quebrada San Roque, es tributaria del río

cabuya, afluente del río Chilibre, que a su vez es afluente del río Chagres. Cuenca 115- Río Chagres. En esta franja de protección debe dejarse intacto el bosque de galería y más bien, debe enriquecer con especies protectoras de fuentes hídricas, para que se den los servicios ambientales que ofrecen estos bosques.

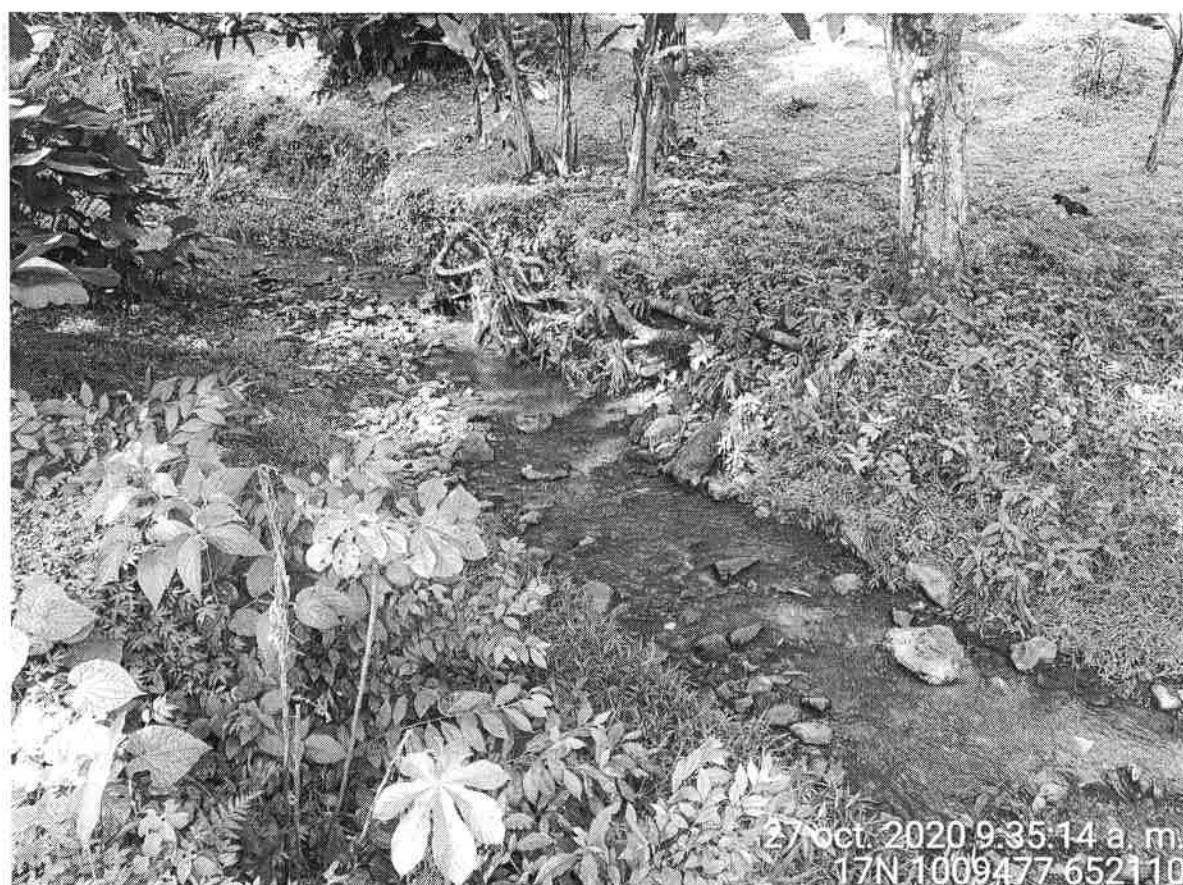
Imagen No.5. Vista de la quebrada San Roque, que pasa en la parte Suroeste del área del proyecto. La quebrada San Roque, es tributaria del río Cabuya, afluente del río Chilibre, que a su vez es afluente del río Chagres.

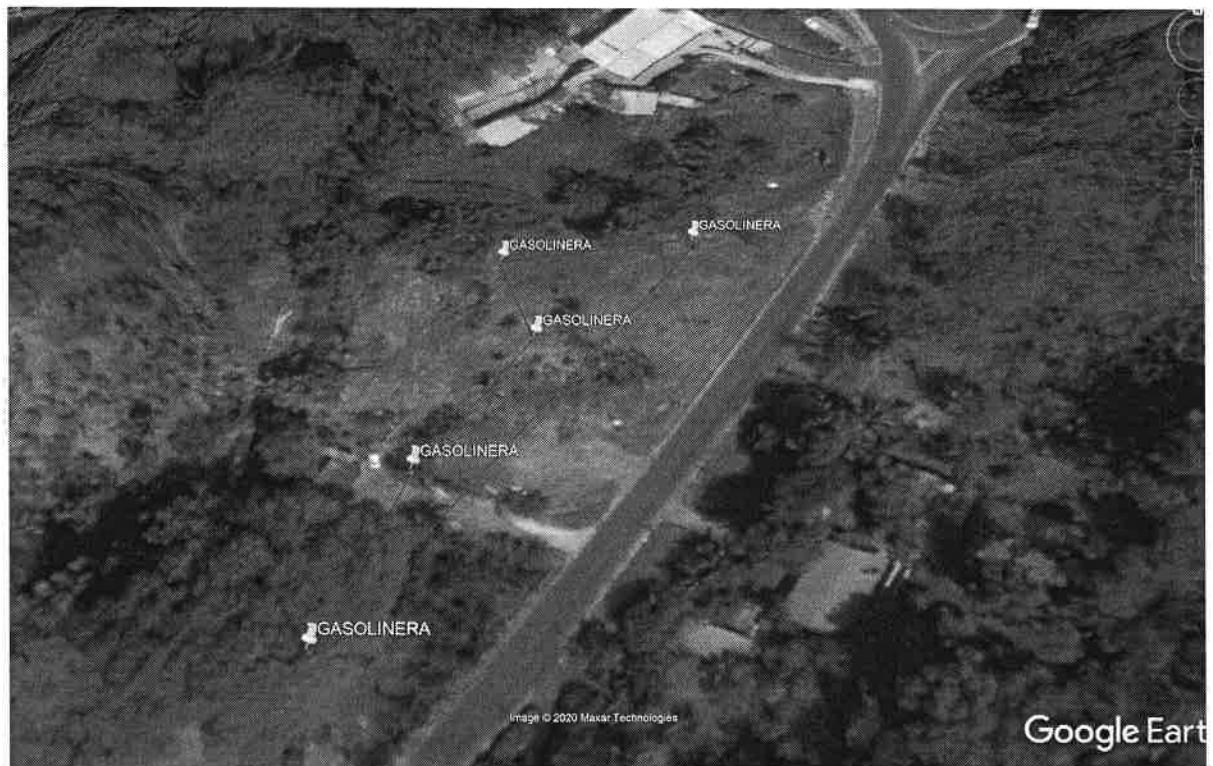
Imagen No.6. Polígono del proyecto, según coordenadas suministradas en el Es.I.A.

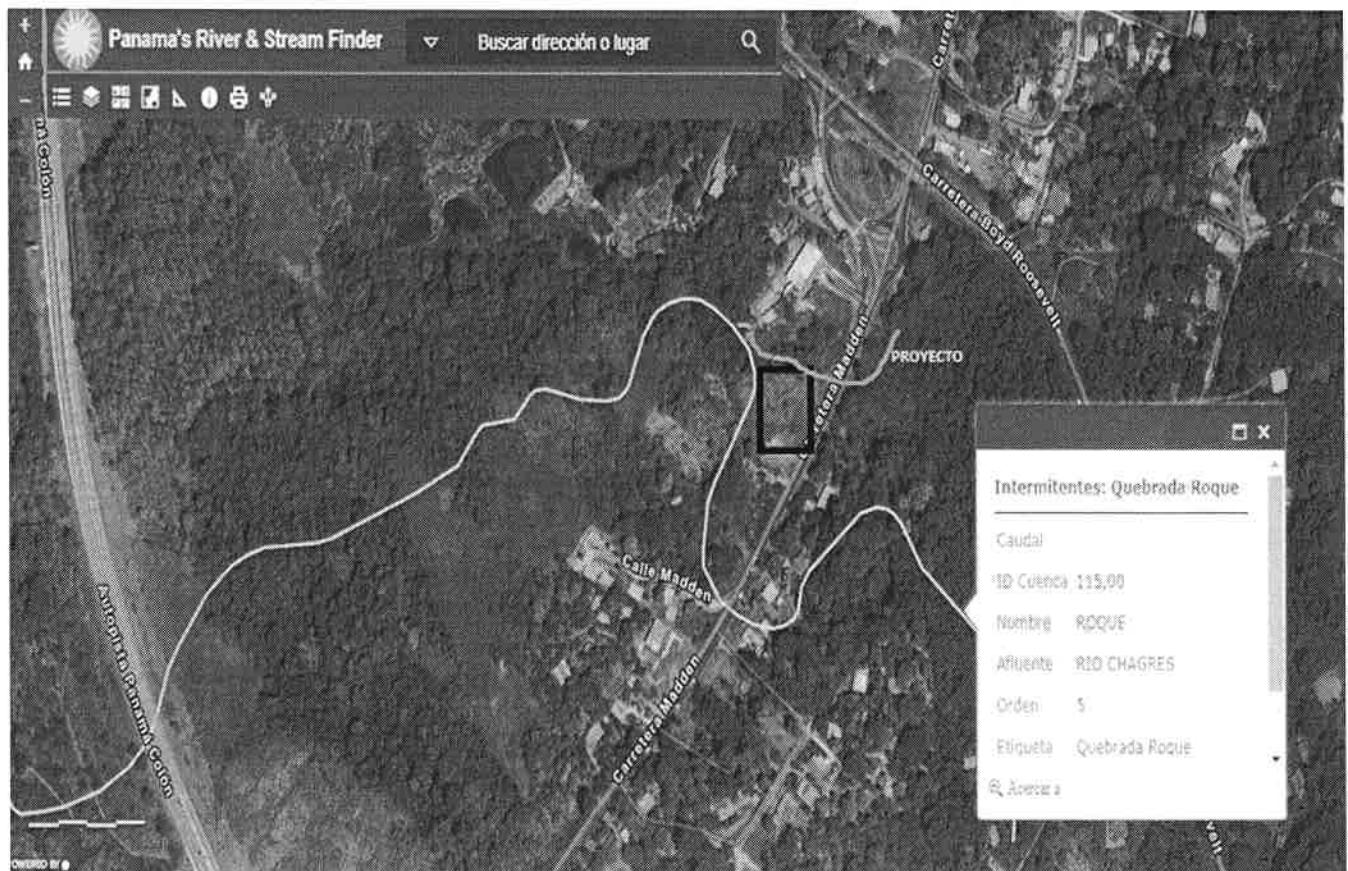
Imagen No.7. Vista en google de la ubicación del proyecto y de las fuentes hídricas antes vistas.
