INFORME TÉCNICO No. 014-2020

De Inspección al proyecto titulado “*EXTRACCIÓN DE MINERAL NO METÁLICO (PIEDRA DE CALIZA), UBICADO EN PASO CANOAS ARRIBA, CORREGIMIENTO DEL PROGRESO, DISTRITO DE BARÚ, PROVINCIA DE CHIRIQUÍ*”, Categoría II.

INFORME TÉCNICO DE INSPECCIÓN No. 035-2020

Proyecto:	Extracción de Mineral No Metálico (Piedra Caliza)	Categoría:	II
Promotor:	Caliza Los Osos, S.A.		
Representante Legal:	Oscar Osorio Tribaldos		
Localización del Proyecto:	Corregimiento de Progreso, distrito de Barú, provincia de Chiriquí		
Fecha de inspección:	25 de noviembre de 2020		
Fecha del Informe:	30 de noviembre de 2020		
Participantes:	Magdaleno Escudero-Por el Promotor Alfonso Acosta-Encargado Nelly Ramos-Evaluación-Regional Chiriquí Lesly Ramírez-Evaluación-Regional Chiriquí Alvin Datzel Chávez Polo-DEIA-MiAmbiente Alexis Abrego-DEIA-MiAmbiente

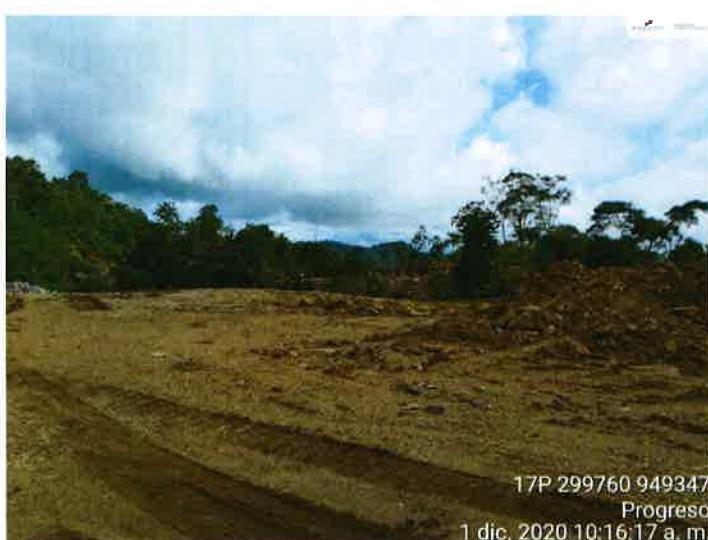
- Se verificó que las condiciones del terreno son la señalada en el estudio de impacto ambiental, objetivo principal de la inspección (*Ver anexo foto 1*).

Foto No.1. Área desarrollo del proyecto.

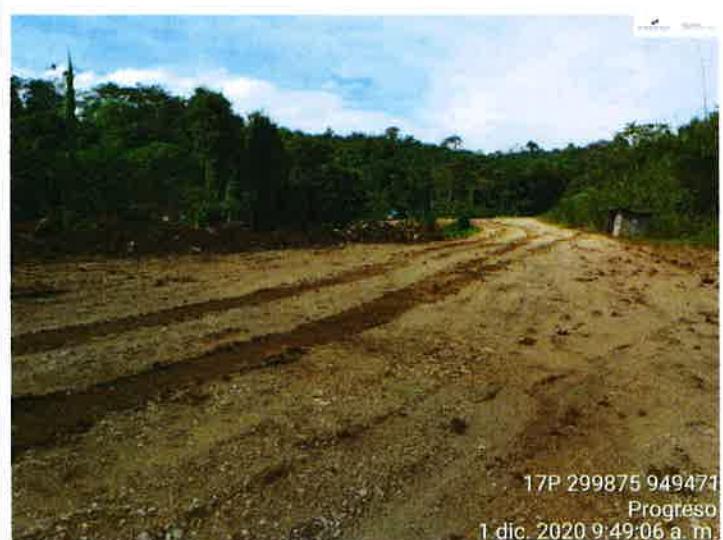
- La operación es manejada mediante métodos mecánicos, acopio diario y su transporte inmediato hacia la planta trituradora ubicada en David para su procesamiento, dicha finca presenta previas intervenciones puesto que existe suelo desprovisto de vegetación como zonas de cultivos varios (*Ver anexo fotos 2 y 3*).

Foto No. 2. Área desarrollo del proyecto.

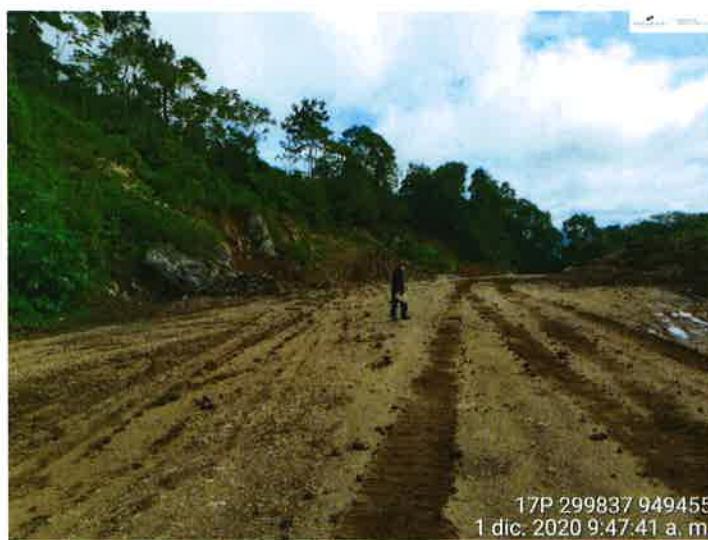
Foto No. 3. Área desarrollo del proyecto.

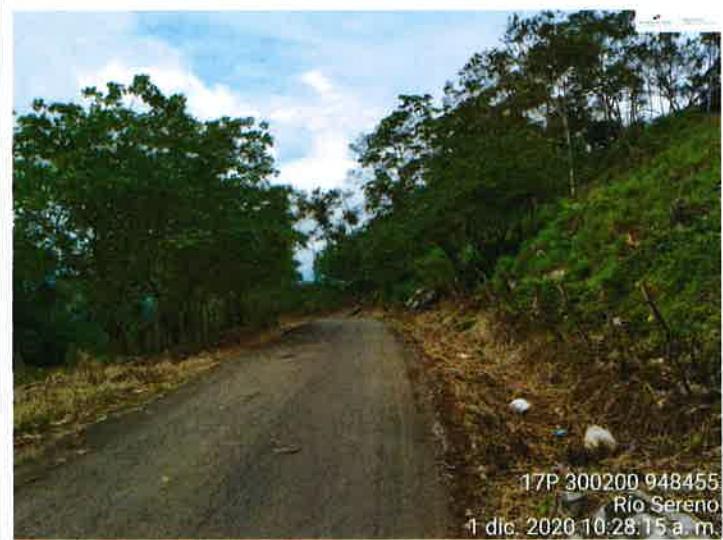
- El proyecto se encuentra localizado en un lugar conocido como Fila de Cal, aproximadamente a 1.2 Kilómetros al norte del poblado de Paso Canoas Arriba, por la vía que va de Paso Canoas a Breñon, Corregimiento de Progreso, Distrito de Barú, Provincia de Chiriquí (*Ver anexo foto 4*).

Foto No. 4. Ruta de paso canoa a Breñon.

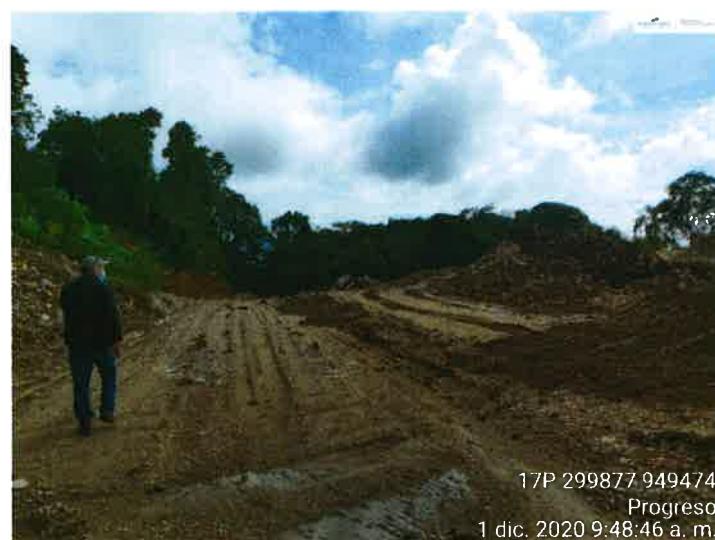
- Los principales problemas ambientales que puede ocasionar la actividad son la erosión de los suelos y la pérdida de la cobertura vegetal (*Ver anexo foto 5*).

Foto No. 5. Suelo y cobertura vegetal del área.

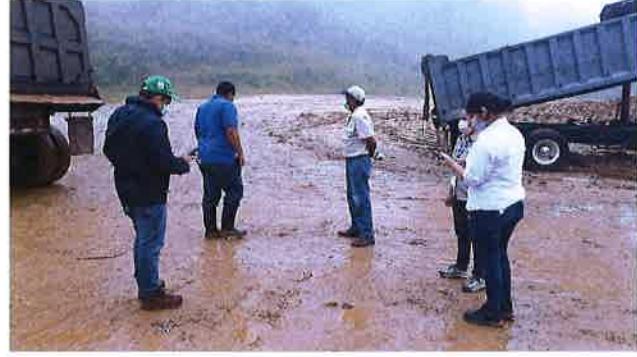
COORDENADA DE UBICACIÓN UTM (WGS-84):	IMÁGENES TOMADAS EN EL SITIO.
299763 m E 949332 m N

El día 25 de noviembre del año en curso, siendo las 9:30 a.m., se dio la salida hacia el área del proyecto; una vez llegados al sitio donde se pretende desarrollar el proyecto, se indicó por parte del representante del promotor, ingeniero Magdaleno Escudero y el encargado en campo, señor Alfonso Acosta, en que consistían las obras a realizar y el área que abarcaría la ejecución del mismo. La inspección culminó a las 11:30 a.m. aproximadamente (foto 1).

<p>Foto 1. Previa reunión y explicación del proyecto en el sitio del proyecto.</p>

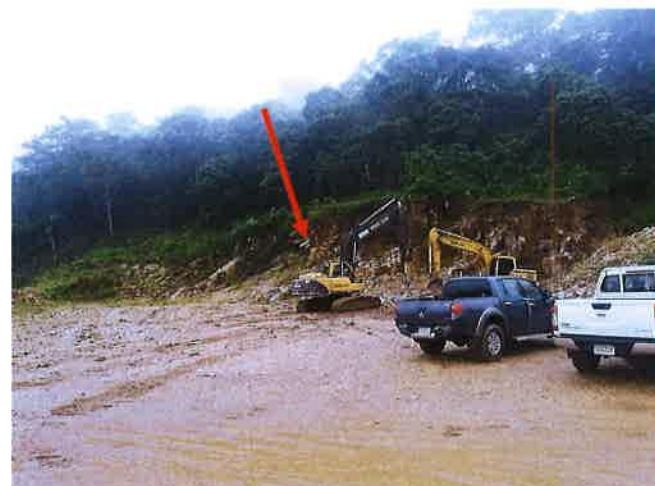
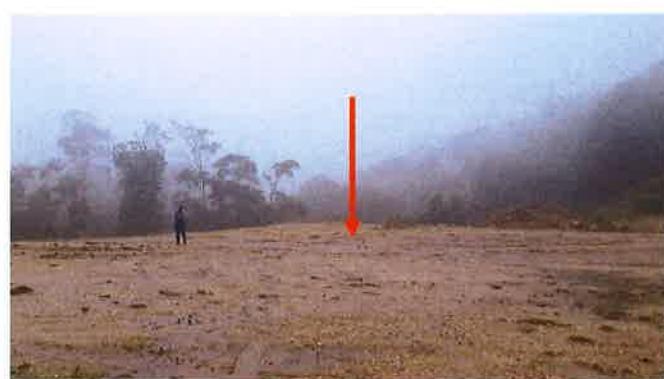
299766 m E
949326 m N

El área del proyecto, según lo observado, ha sido intervenido (suelo desnudo) por la ejecución de actividades en el sitio; además, se observaron maquinarias realizando algunas obras (foto 2).

Foto 2. Vista de la maquinaria en el sitio del proyecto y movimiento de tierra.

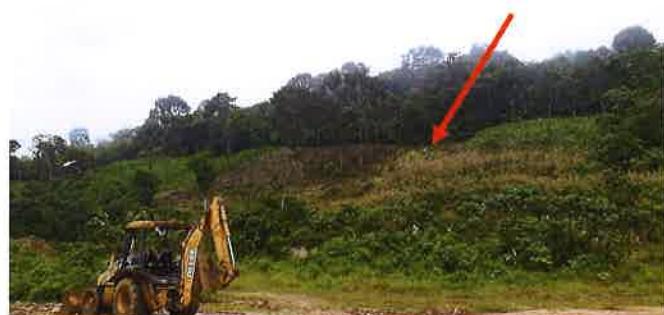
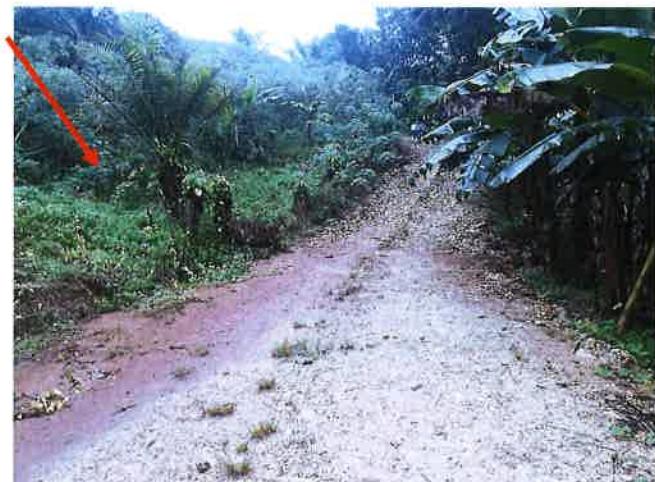
299718 m E
949439 m N

La vegetación observada corresponde a rastrojos, cultivos de yucas, plátanos, maíz, frijoles, palmas de corozo, etc., en los alrededores del área ya impactada, por actividades que se están desarrollando dentro del polígono contemplado para el proyecto. Además, se observaron remanentes de bosque intervenido, algunos árboles dispersos, tales como: balso, guarumos, entre otros (foto 3).

Foto 3. Vista de plantaciones o cultivos en el área del proyecto.

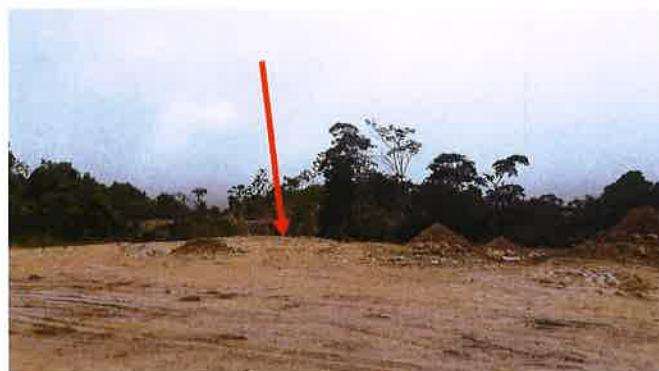
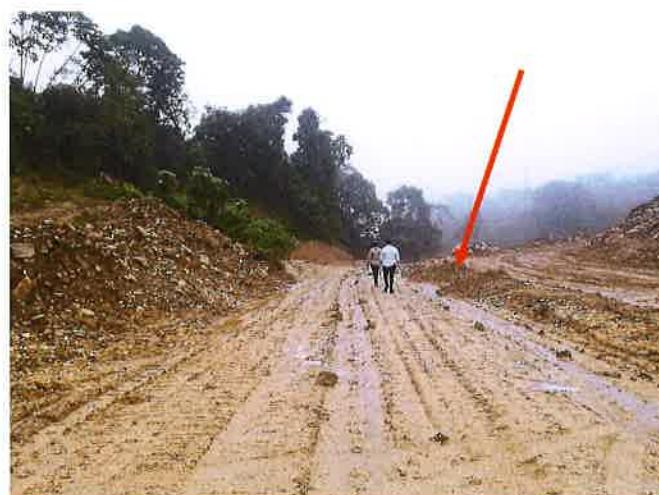
299881 m E
949474 m N

No se evidenció ninguna especie de fauna durante el recorrido a través del polígono. La mayor área recorrida fue la que presentaba suelo desnudo o intervenida, la cual facilitaba un fácil desplazamiento a través del mismo. Se tomaron algunos puntos de coordenadas durante el recorrido (foto 4).

Foto. 4 Vista del área intervenida del proyecto por donde se realizó parte del recorrido .

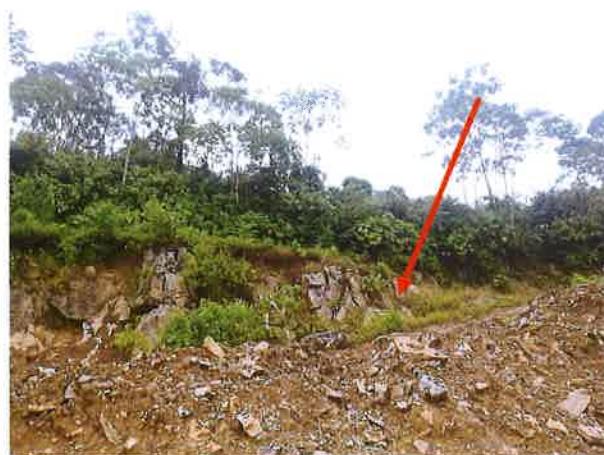
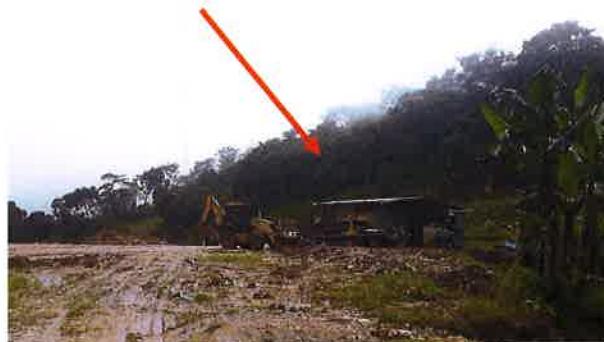
299762 m E
949382 m N

La topografía del terreno es irregular, con ondulaciones y pendientes pronunciadas, con laderas o colinas alrededor del punto más bajo o área intervenida. Se observaron cortes de terreno, movimiento de tierra y rocas fracturadas. Además, existe una caseta utilizada para taller de la maquinaria y un rancho para comedor (foto 5).

Se evidencia que, en la zona de influencia del proyecto en evaluación, actividades de movimiento de tierra y aprovechamiento de material, los cuales, según el representante del promotor, fueron autorizados mediante la Resolución No. 2020-139 de 7 de septiembre de 2020, emitida por la Dirección de Nacional de Recursos Minerales; sin embargo, no se tiene evidencia que, dichas actividades estén respaldadas por un Instrumento de Gestión Ambiental.

Foto. 5 Vista de los cortes y piedra fracturada en el proyecto; además de la caseta utilizada para taller de la maquinaria.

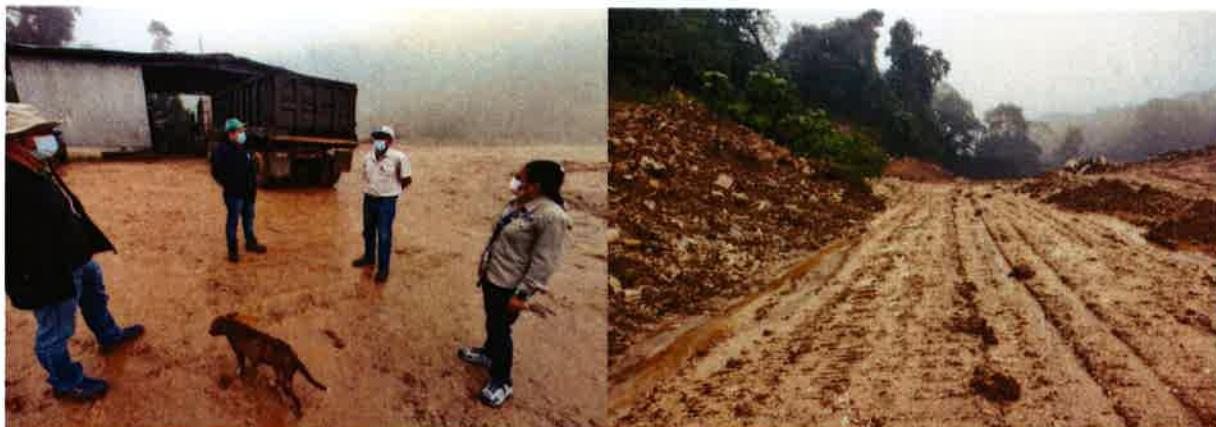
FOTO No. 1 y 2: imágenes de las áreas del proyecto EXTRACCIÓN DE MINERAL NO METÁLICO (PIEDRA CALIZA), UBICADO EN PASO CANOAS ARRIBA, CORREGIMIENTO DE PROGRESO, DISTRITO DE BARÚ, PROVINCIA DE CHIRIQUI.

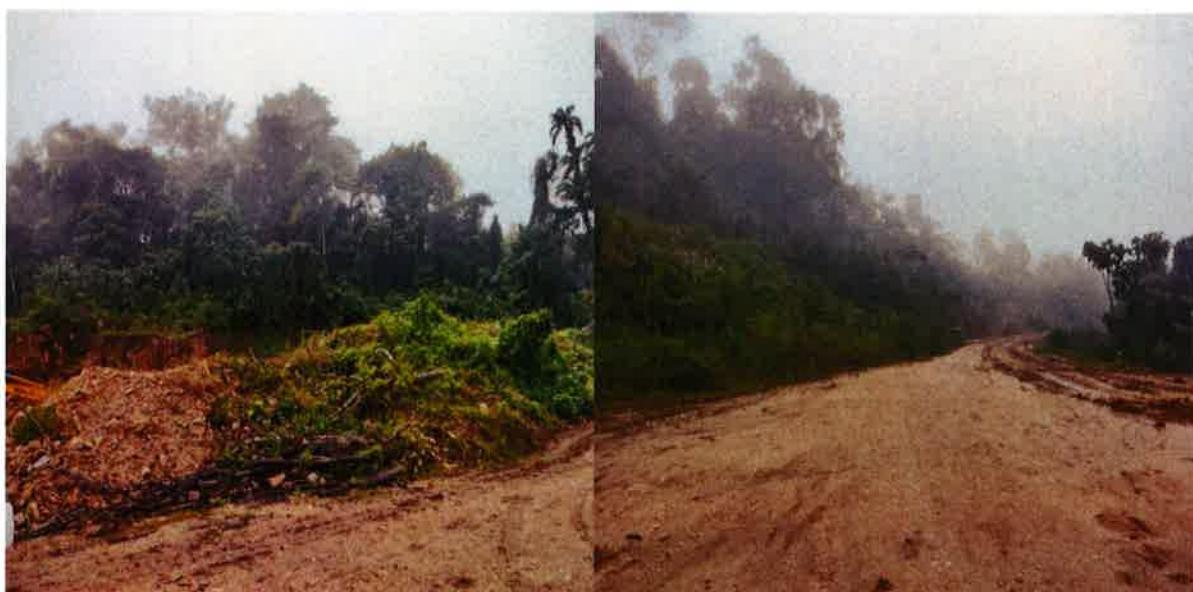
FOTO No. 3 y 4: imágenes del proyecto EXTRACCIÓN DE MINERAL NO METÁLICO (PIEDRA CALIZA), UBICADO EN PASO CANOAS ARRIBA, CORREGIMIENTO DE PROGRESO, DISTRITO DE BARÚ, PROVINCIA DE CHIRIQUI.

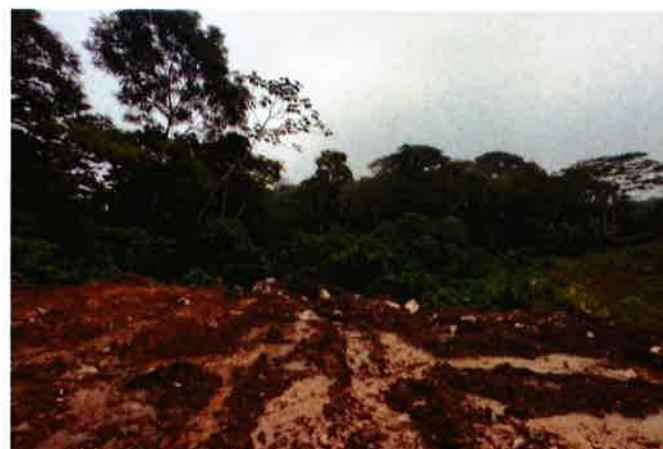
FOTO No. 5: imágenes del proyecto EXTRACCIÓN DE MINERAL NO METÁLICO (PIEDRA CALIZA), UBICADO EN PASO CANOAS ARRIBA, CORREGIMIENTO DE PROGRESO, DISTRITO DE BARÚ, PROVINCIA DE CHIRIQUI.
