DEPARTAMENTO DE EVALUACIÓN DE ESTUDIOS DE IMPACTO AMBIENTAL
INFORME TÉCNICO DE INSPECCIÓN No. 038-2020

Proyecto:	NUEVA PLANTA DE ALIMENTOS BALANCEADOS DE LA COOPERATIVA DE SERVICIOS MÚLTIPLES DE PRODUCTORES DE LECHE DE PANAMÁ, R.L. (COOLECHE, R.L.)	Categoría:	II
Promotor:	COOPERATIVA DE SERVICIOS MÚLTIPLES DE PRODUCTORES DE LECHE DE PANAMÁ.		
Representante Legal:	JUAN ALBERTO LARA SALDAÑA		
Localización del Proyecto:	Corregimiento de Pedregal, distrito de Boquerón, provincia de Chiriquí.		
Fecha de inspección:	11 de diciembre de 2020.		
Fecha del Informe:	17 de diciembre de 2020.		
Participantes:	<ul style="list-style-type: none"> • Arantxa Rodríguez – Evaluadora de EsIA (Sede Central). • Alexis Abrego – Evaluador de EsIA (Sede Central). • Alains Rojas – Evaluador de EsIA (Regional de Chiriquí). • Cintya Sánchez – Equipo consultor del EsIA. • Gilberto Samaniego - Equipo consultor del EsIA. • Julissa Muñoz- Equipo consultor del EsIA. • Guillermo Guicciarai - Por parte de la Empresa Promotora.

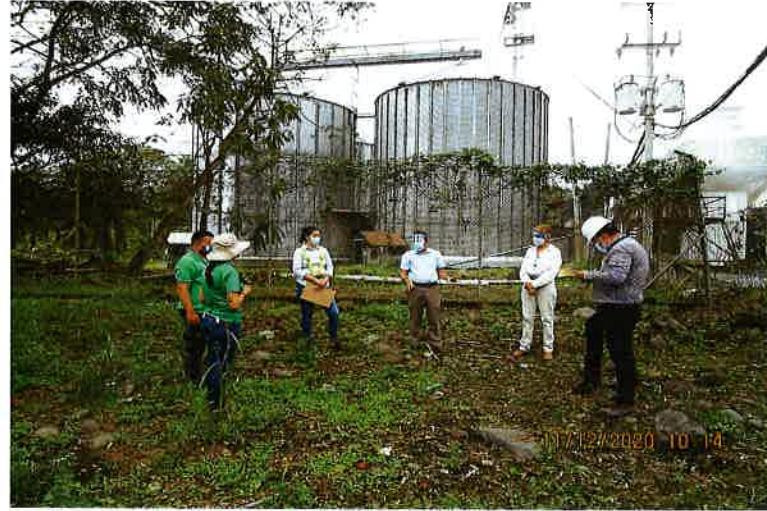
La inspección se realizó el día 11 de diciembre de 2020, aproximadamente a las 10:30 A.M., en el área propuesta para el proyecto. Antes de iniciar el recorrido, se le indicó a los consultores y representante de la empresa promotora que el motivo de la inspección era con el fin de verificar el estado del cuerpo hídrico indicado en el EsIA, la ubicación de los paneles solares, de los silos y la nueva planta a instalar. La inspección finalizó a las 11:30 A.M. (foto 1).

<p>Foto 1. Reunión previa al inicio de la inspección.</p>

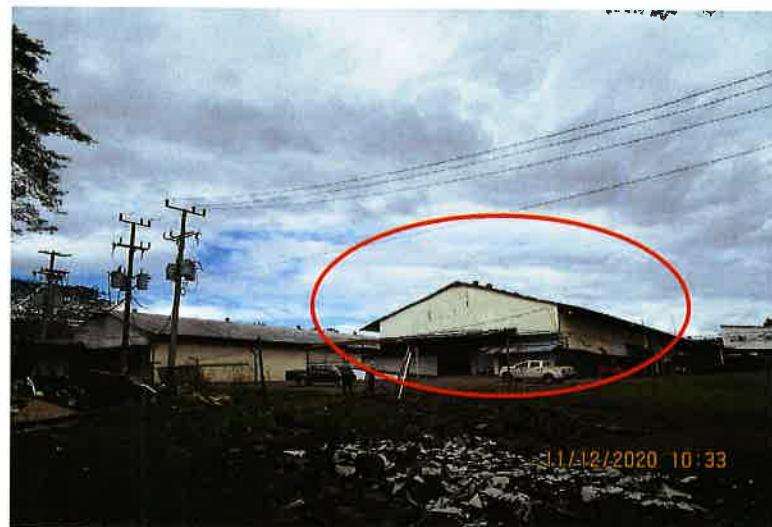
- Dentro del polígono a desarrollar existen infraestructuras donde actualmente se almacena el alimento que proviene de la planta procesadora ubicada en Bugaba, el representante de la empresa promotora indicó que dicha galera será eliminada y en dicha área se construirá la planta procesadora señalada en el alcance del presente EsIA, además indicó que han estado investigando con los antiguos dueños sobre si las infraestructuras /actividades existentes en el área se encuentran bajo alguna herramienta de gestión ambiental (PAMA o EsIA) sin embargo, los antiguos dueños han señalado que desconocen si contiene o una alguna herramienta de gestión ambiental (foto 2).

Foto 2. Área donde se construirá la nueva planta. El edificio existente será demolido.

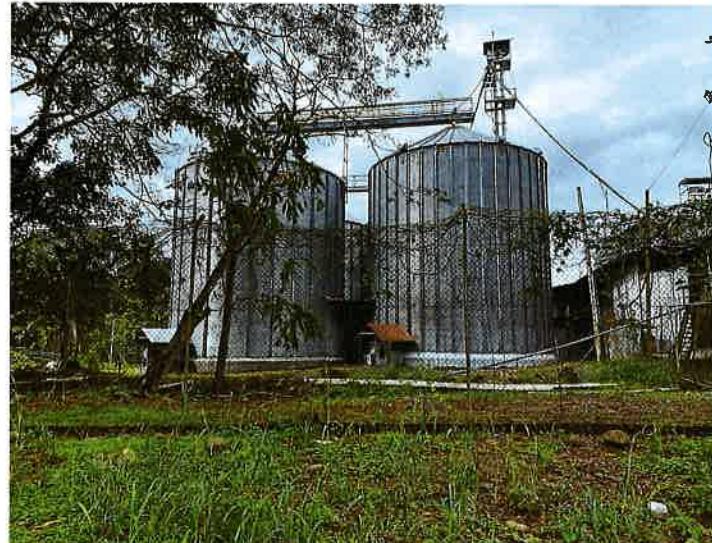
- En el área del proyecto existen tres (3) silos, dentro del alcance del estudio se propone la ubicación de otros dos (2) silos más conjunto a los tres existentes, indica el representante de la empresa promotora que contarán con tecnología de punta para evitar las molestias (de ruido y olor) a las casas colindantes y que en efecto se ubicará a lado de los tres silos existentes (foto 3 ,4 y 5).

Foto 3. Silos existentes.

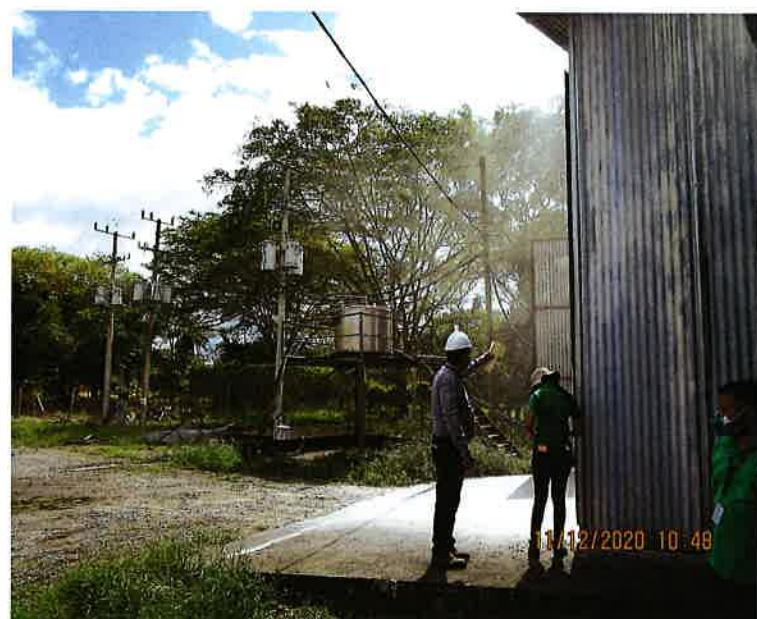
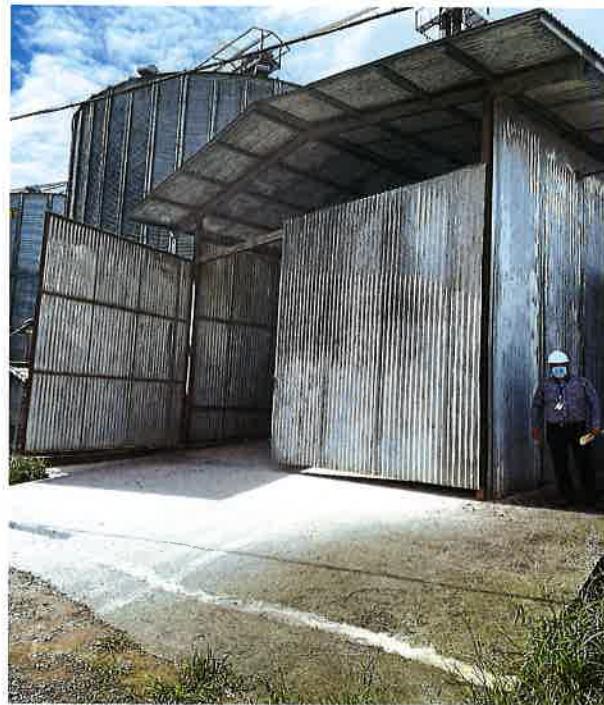
Foto 4 y 5. Ubicación de los nuevos silos.

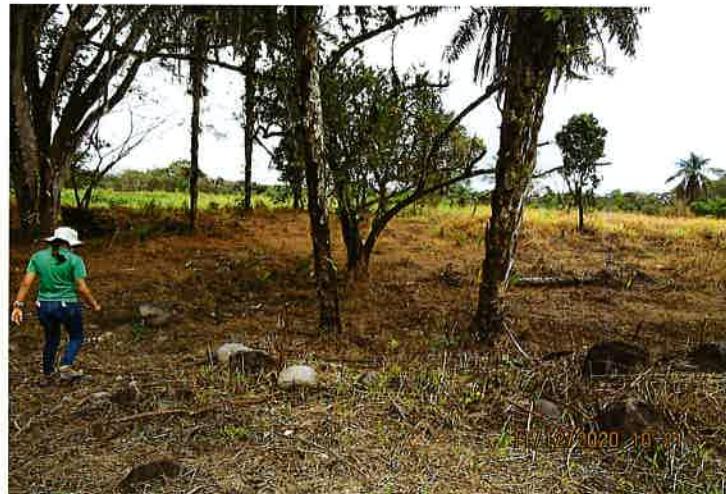
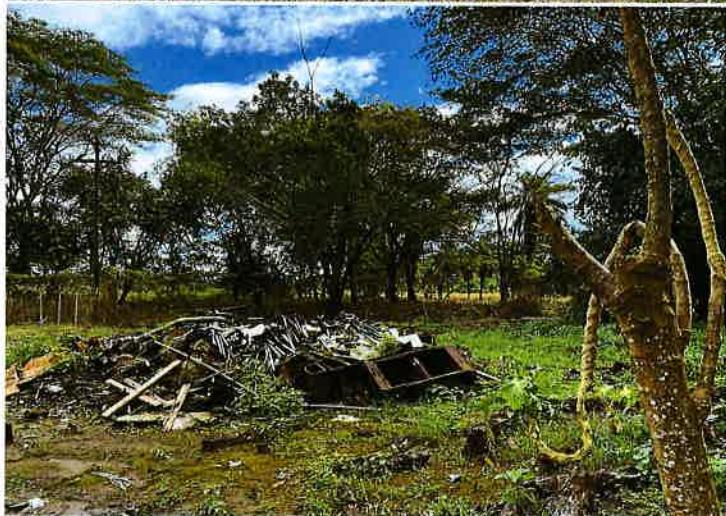
- Durante el recorrido en el área donde se colocarán los paneles solares, se observó que el “cuerpo hídrico” identificado en el EsIA dentro del área del proyecto se encontraban sin agua, cabe mencionar que el mismo no contaba con un bosque de galería conformado, el consultor y el representante de la empresa promotora señalan que el mismo tiene un comportamiento de drenaje fluvial ya que solo escurre agua en la época lluviosa, por lo que tienen planteado canalizarla y dejar la servidumbre de protección establecidas al colocar los paneles solares (señalan que aproximadamente 3 metros en cada lado del drenaje) (foto 5, 6 , 7 y 8).

Foto 5 y 6. Área donde se ubicarán los paneles solares

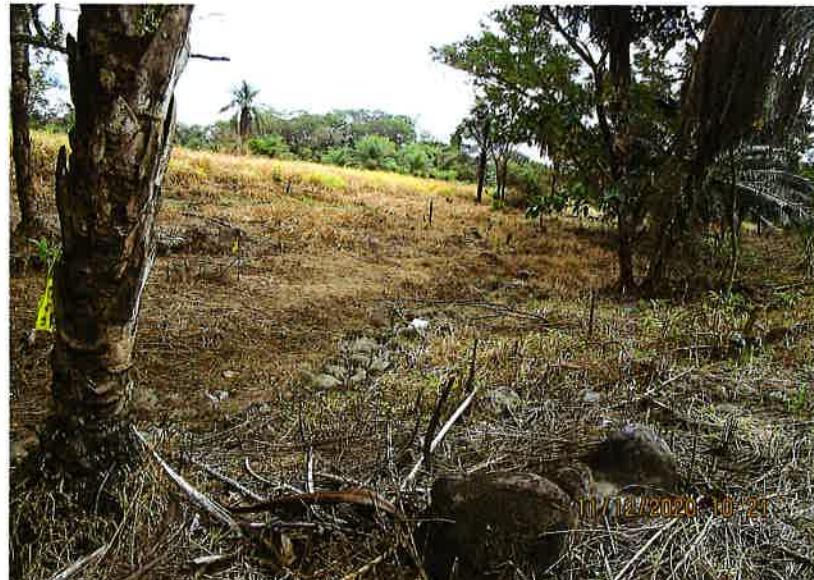
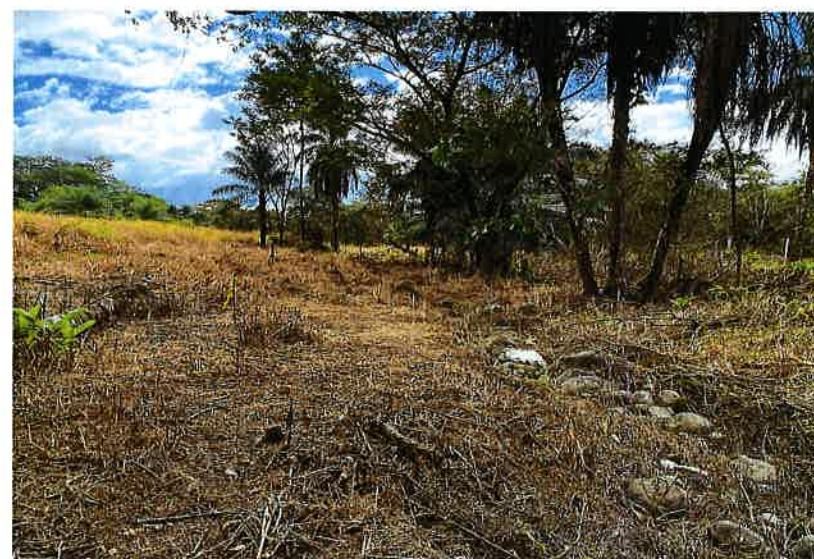
Foto 7 y 8. “Cuerpo Hídrico” identificado en el EsIA dentro del área a ubicar los paneles solares.

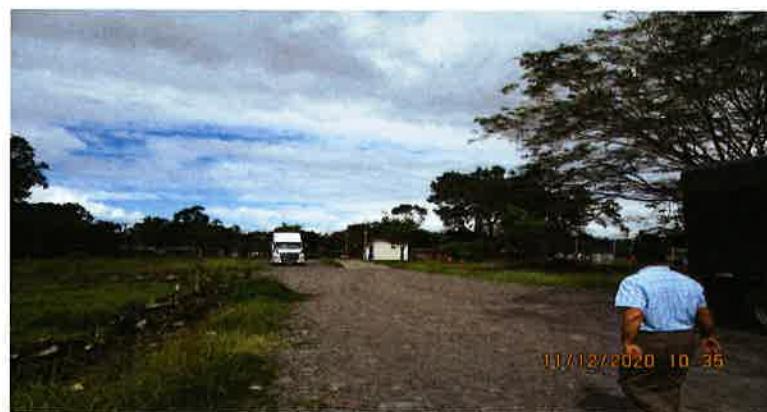
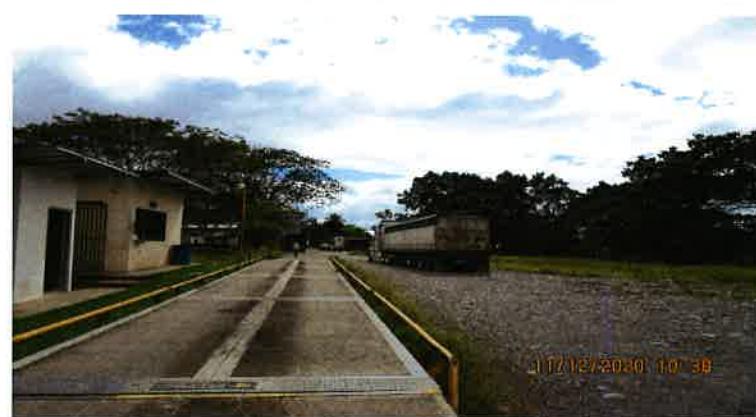
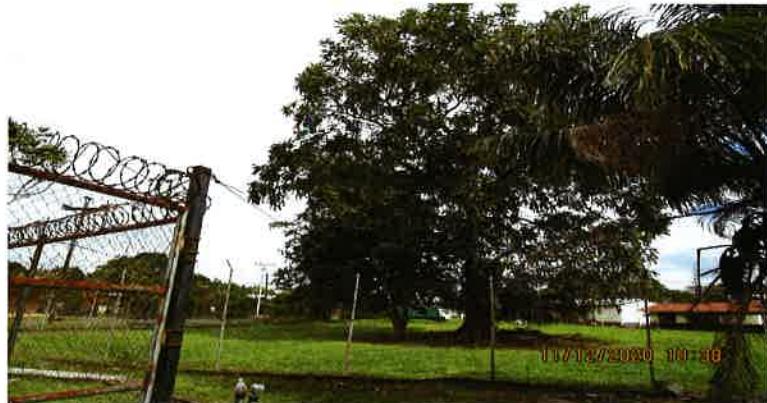
- En la inspección de campo también se indicó por parte del consultor, que se acondicionaría el acceso a la planta con carriles de aceleración y desaceleración, por donde se ubica la actual garita de control, con el objetivo de reducir la maniobra que realizan los camiones de gran tamaño al entrar o salir a la planta, ya que es muy cerrada, similar a una L, y se pretende alinear en lo posible el acceso a la misma. El área a utilizar presenta vegetación de gramíneas y algunos árboles de gran tamaño, que según indicó el consultor, no se tiene prevista su afectación, y de ser necesaria, se tramitarían los permisos pertinentes (foto 9, 10 y 11).

<p>Foto 9,10 y 11. Condición actual del acceso a acondicionar con carriles de aceleración y desaceleración.</p>
323908.19 m E 938909.16 m N

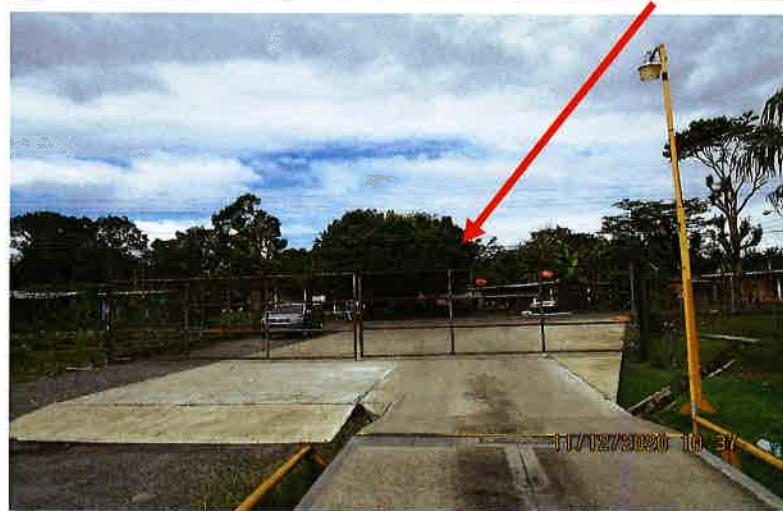
- Se verificó que colindante al área del proyecto se ubican la Hidroeléctrica Pedregalito I y II, y ciertas viviendas, se tomaron puntos de ubicación y los mismos se encuentra aproximadamente a 211 m y 20 m, respectivamente, del área del proyecto (foto 12 y 13).

<p>Foto 12. Viviendas colindantes a la entrada del proyecto.</p>
324429.00 m E 939782.00 m N

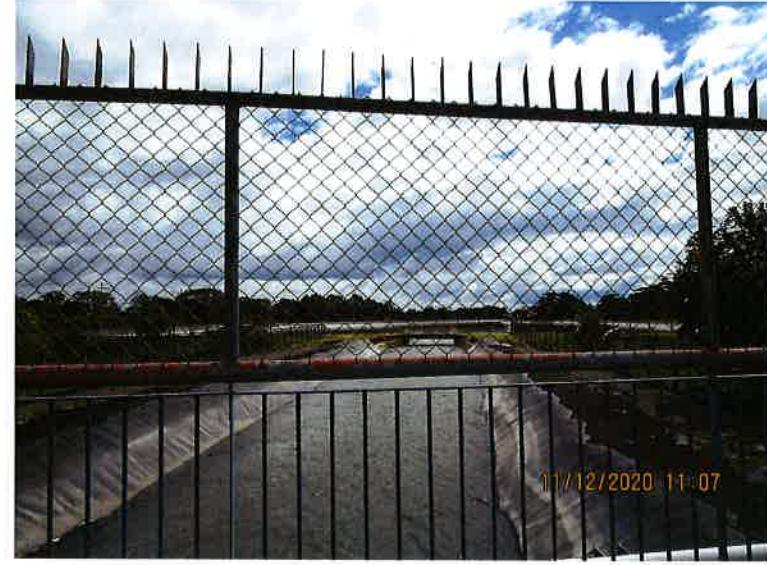
<p>Foto 13. Hidroelectrica colindante al polígono del proyecto.</p>
