MEMORANDO-SEIA-239-2020

ASUNTO: Remisión de informes - EsIA Categoría II.

Nombre del Proyecto y Promotor: Cantera Petrosa / PETRO AGREGADOS S.A. PETROSA.

### INFORME TÉCNICO DE EVALUACIÓN (CAT-II)

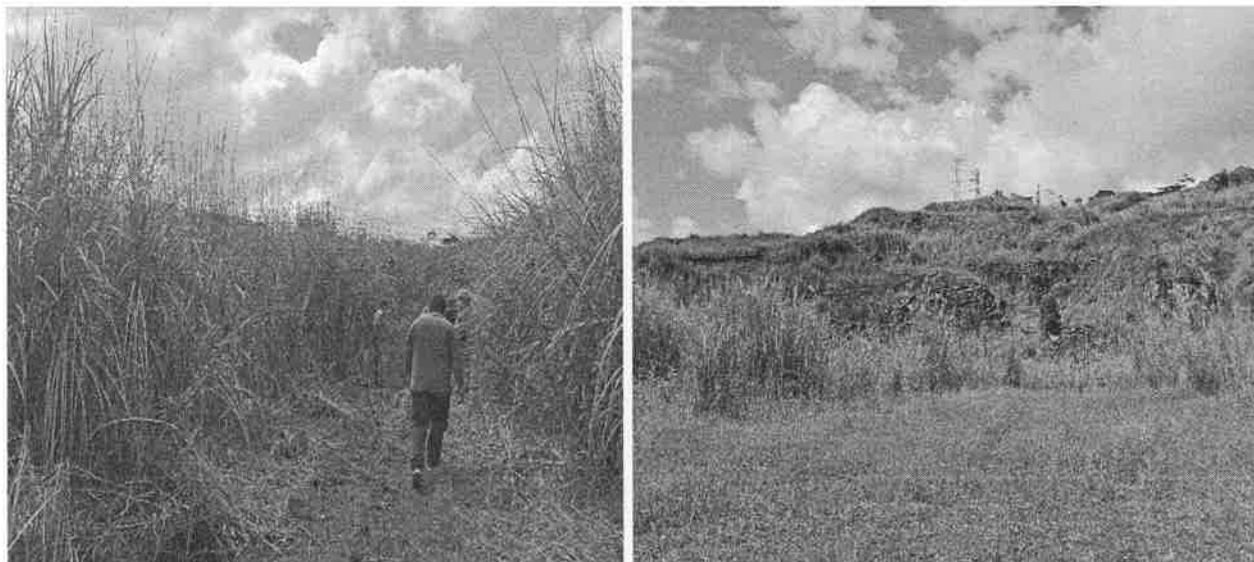
#### FOTO

- Al momento de la inspección se pudo ver que el área sujeta a evaluación está constituida por gramínea y Bosque Secundario Joven.

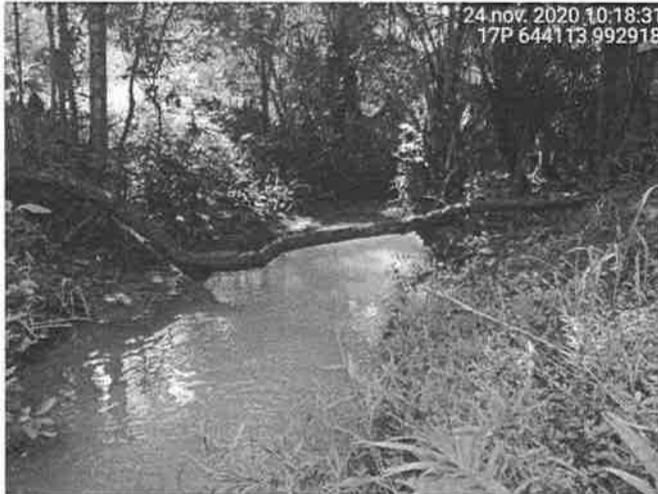
<p>Imagen N°1.</p>

INFORMACIÓN DE LA INSPECCIÓN		
<b>PROYECTO</b>	CANTERA PETROSA	
<b>Hallazgo N° __1__</b>	<b>Fecha:</b>	24 de noviembre de 2020.
<p><b>Descripción del Hallazgo:</b></p> <p>Luego de un recorrido por el área del proyecto y verificada las coordenadas UTM WGS-84 en el Sistema Nacional de Información Ambiental (SINIA), se constató que dentro del área del proyecto denominado: CANTERA PETROSA, existen un cuerpo de agua (Quebrada S/N) colindante, entre las coordenadas UTM WGS-84 644114 E 992919 N y 644153 E 992708 N.</p>	<p><b>Evidencia fotografica:</b></p>

<p>Imagen N°2.</p> <p><b>Imagen N°1 y 2.</b> Quebrada S/N, ubicada dentro del proyecto en mención. <b>Fuente:</b> Inspección realizada el 24 de noviembre de 2020.</p>

- Que el área donde se pretende realizar el proyecto antes mencionado, se ubica dentro de la cuenca hidrográfica N°140 (Río Caimito).
- Que dentro del área del proyecto, se constató una fuente hídrica denominada: quebrada S/N.
- Establecer la respectiva área de protección de la quebrada S/N como se menciona en el Estudio de Impacto Ambiental presentado, para dar cumplimiento a lo establecido en la Ley 1 de 3 de febrero de 1994 y contribuir con el enriquecimiento de la vegetación existente en la zona contigua al cauce, con la finalidad de protección y conservación del cauce natural.

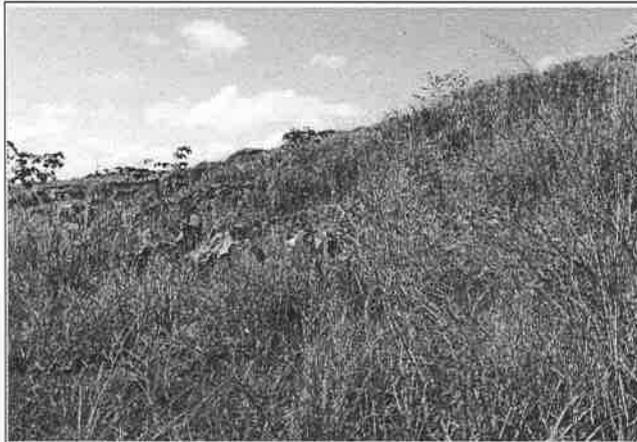
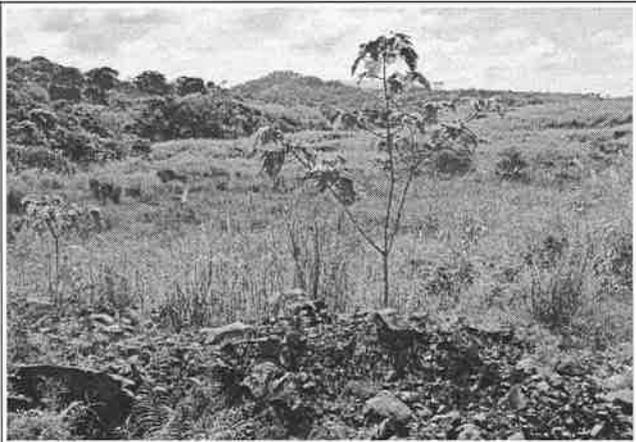
**Imagen N° 1, 2:** visuales generales de la vegetacion actual que conforma el poligono del proyecto.  
**Foto Tomada por:** Jean C. Peñaloza; 24/11/2020

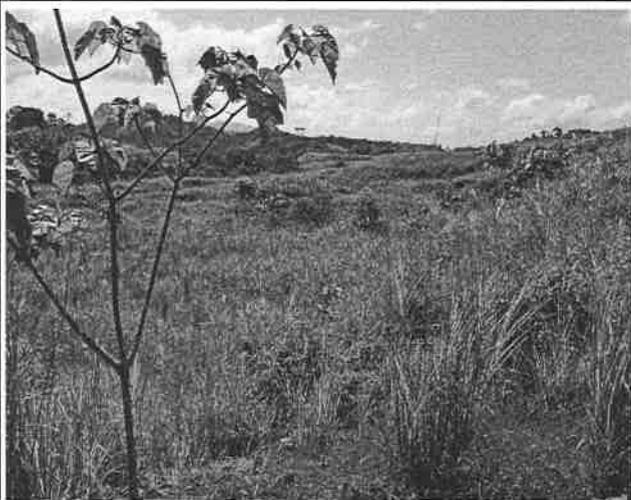
**Imagen N° 3:** cont...visuales de la vegetacion existente del area del proyecto.  
**Foto Tomada por:** Jean C. Peñaloza; 24/11/2020

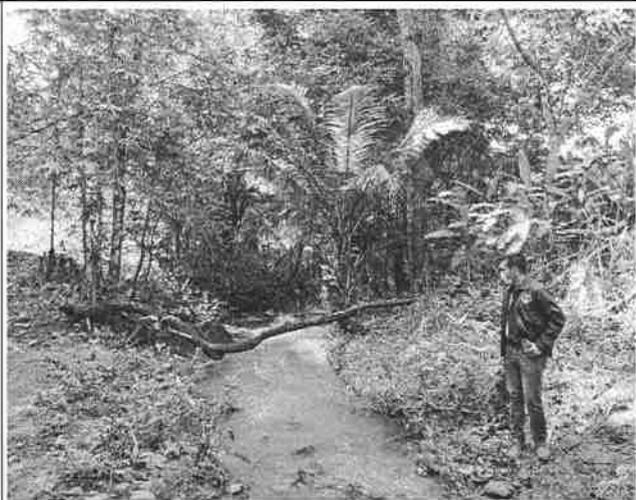
**Imagen N° 4:** Cuerpo de agua (Quebrada S/N), que limita con el poligono del proyecto en direccion Oeste..  
**Foto Tomada por:** Jean C. Peñaloza; 24/11/2020

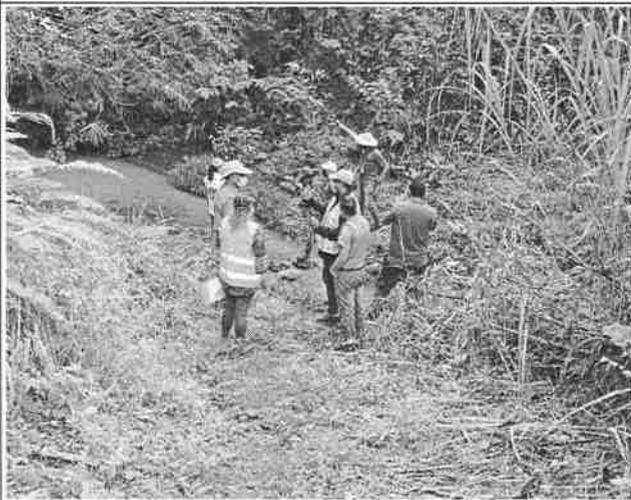
**Imagen N° 4:** otra visual de perspectiva del cuerpo de agua (Quebrada S/N), que limita con el poligono del proyecto  
**Foto Tomada por:** Jean C. Peñaloza; 24/11/2020

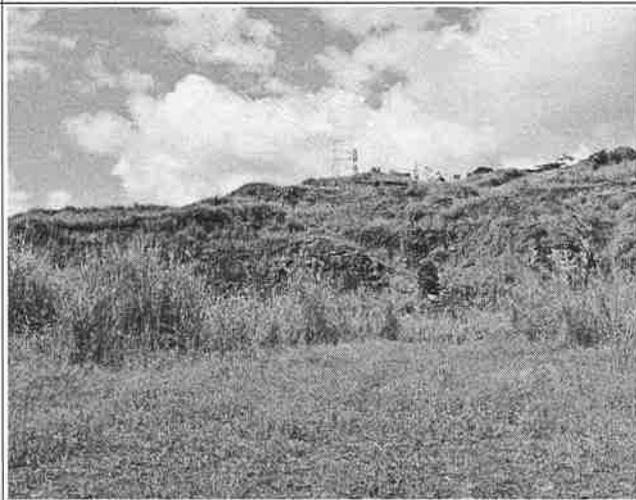
**Imagen N° 4:** panoramica general del frente de extraccion del proyecto.  
**Foto Tomada por:** Jean C. Peñaloza; 24/11/2020
