### FORMATO EIA-FEA-007

#### INFORME TÉCNICO DE INSPECCIÓN AL SITIO DE DESARROLLO DEL PROYECTO

<b>Proyecto:</b>	Ganacore, S.A. Lechería Grado A		
<b>Categoría:</b>	I		
<b>Promotor:</b>	Ganacore, S.A.		
<b>Representante Legal:</b>	Bosco Isaac Mendoza Cedeño		
<b>Ubicación:</b>	Corregimiento de Los Pozos, Distrito de Los Pozos, provincia de Herrera.		
<b>Expediente No.:</b>	DRHE-I-AC-29-2020		
<b>Fecha de la inspección:</b>	29 de Diciembre de 2020		
<b>Fecha del Informe:</b>	4 de Enero de 2021		
<b>Participantes:</b>	<b>Nombre</b>	<b>Cargo</b>	<b>Institución</b>
	Yuria Benítez	Evaluadora de Estudio de Impacto Ambiental	MiAmbiente - Herrera
	Francisco Cortés	Evaluador de Estudio de Impacto Ambiental	MiAmbiente - Herrera
	Luis Peña	Jefe de la Sección de Evaluación de Impacto Ambiental	MiAmbiente - Herrera
	Luis Aguirre	Persona de contacto del proyecto	-----
	Bosco Mendoza	Representante Legal Sociedad Ganacore, S.A.	-----

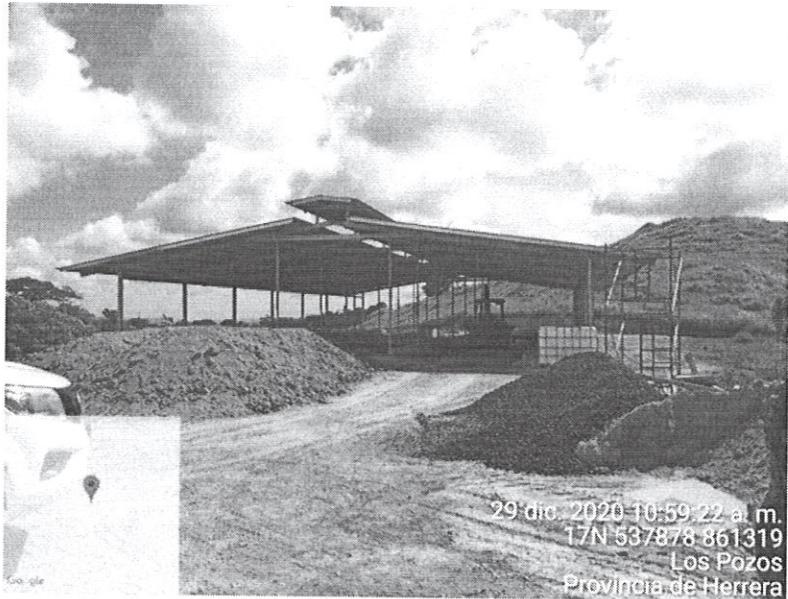
**Fig. No. 1:** Vista de la construcción de la galera para semiestabulación de ganado.

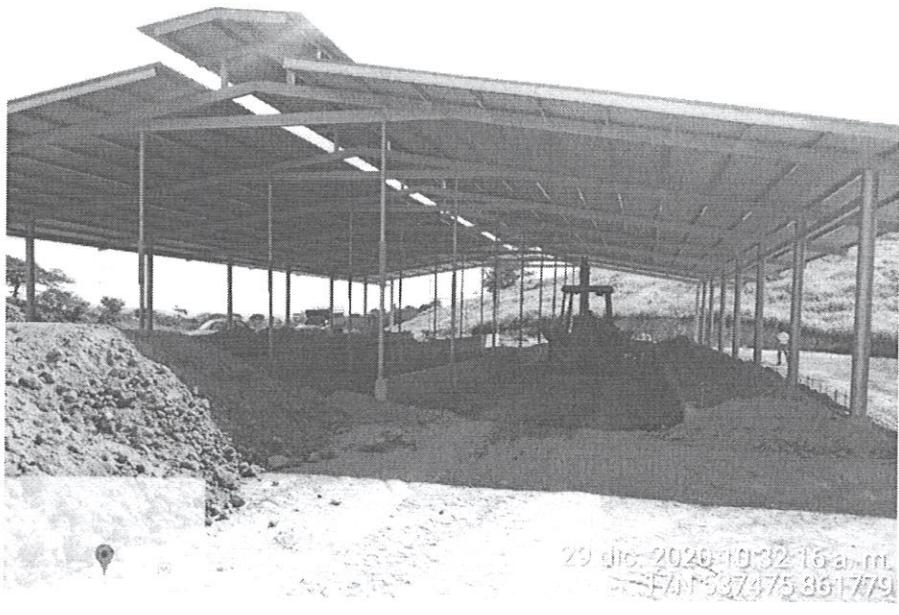
**Fig. No. 2:** Vista del terreno, la sección en la cual se construye las estructuras es plana debido a las adecuaciones realizadas. El resto de la finca mantiene una topografía irregular con pendientes pronunciadas.

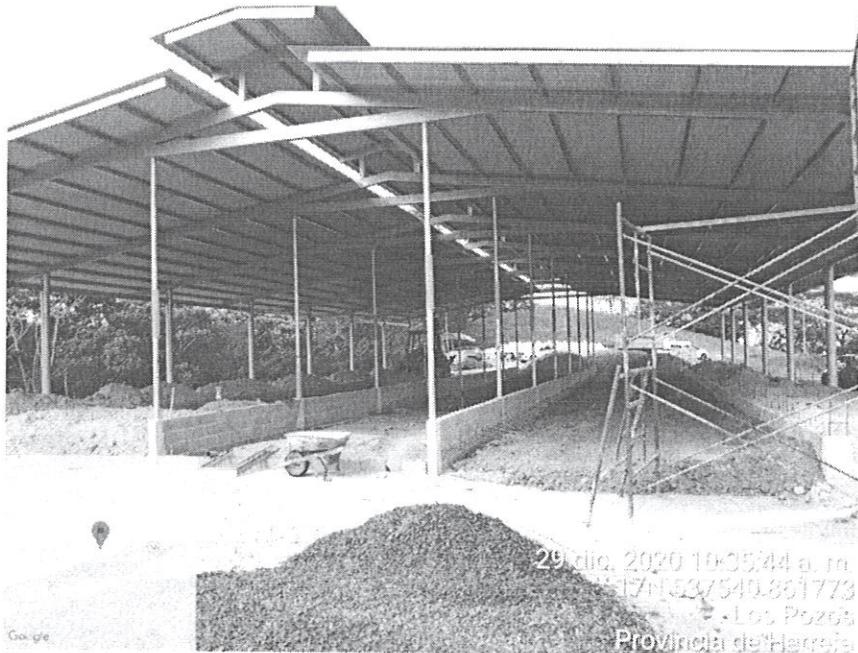
**Fig. No. 3:** El área de construcción de las estructuras se encuentra desprovista de vegetación, el resto de la finca, está conformada por gramíneas, árboles dispersos y pasto mejorado.

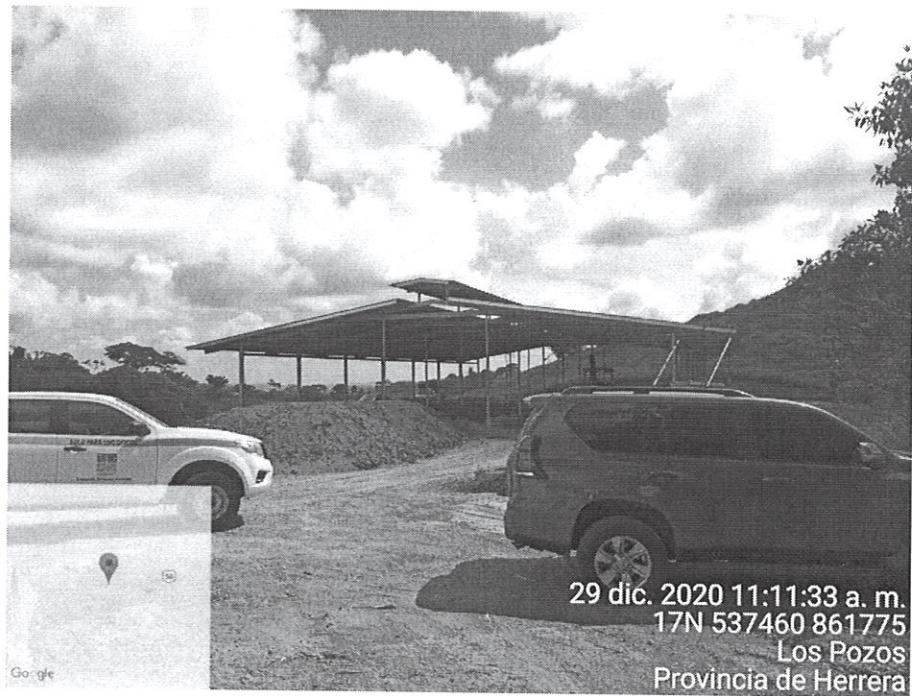
**Fig. No. 4:** Vista del área de construcción de la galera para semi-estabulación de ganado.
