FORMATO EIA-FEA-007

INFORME TÉCNICO DE INSPECCIÓN AL SITIO DE DESARROLLO DEL PROYECTO

Proyecto:	CONVENTO DE LAS HERMANAS AGUSTINAS DEL AMPARO		
Categoría:	I		
Promotor:	MARÍA ANGÉLICA GAVARRETE GÁMEZ		
Representante Legal:	N/A		
Ubicación:	Corregimiento de Llano Bonito, Distrito de Chitré, provincia de Herrera.		
Expediente No.:	DRHE-I-F-30-2020		
Fecha de la inspección:	05 de Enero de 2021		
Fecha del Informe:	05 de Enero de 2021		
Participantes	Nombre	Cargo	Institución
	Francisco Cortés	Evaluador de Impacto Ambiental	MiAmbiente – Dirección Regional de Herrera
	Rita Romero	Arquitecta	N/A
	Maria Angélica Gavarrete Gámez	Promotora del Proyecto	N/A

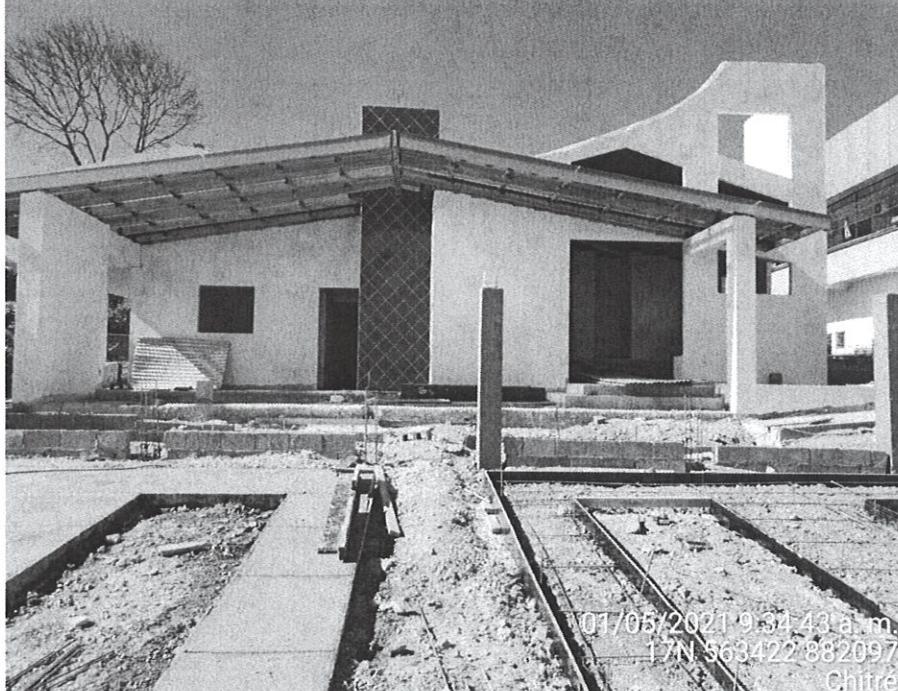
<p>01/05/2021 9:34:43 a.m. 17N 563422 882097 Chitré</p> <p>Fig. N° 1 se observa la construcción del convento en su parte frontal, el cual posee un avance de aproximadamente 90%.</p>

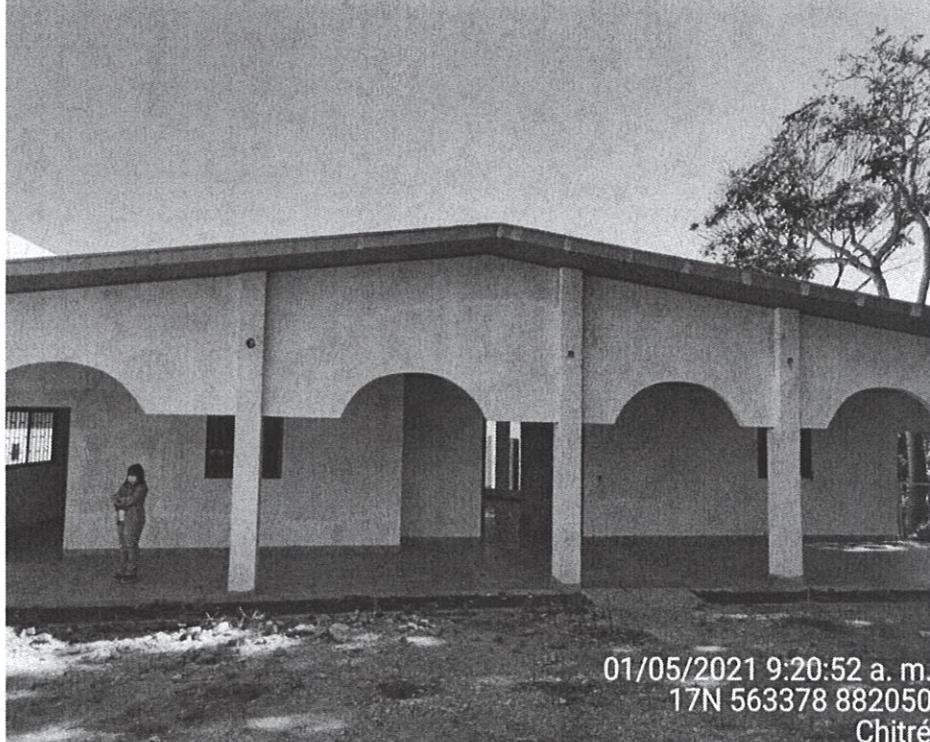
Fig. N° 2 se observa edificación en su parte externa, existe un área en la parte posterior la cual no será impactada (está sembrada de arbustos y ornamentales).

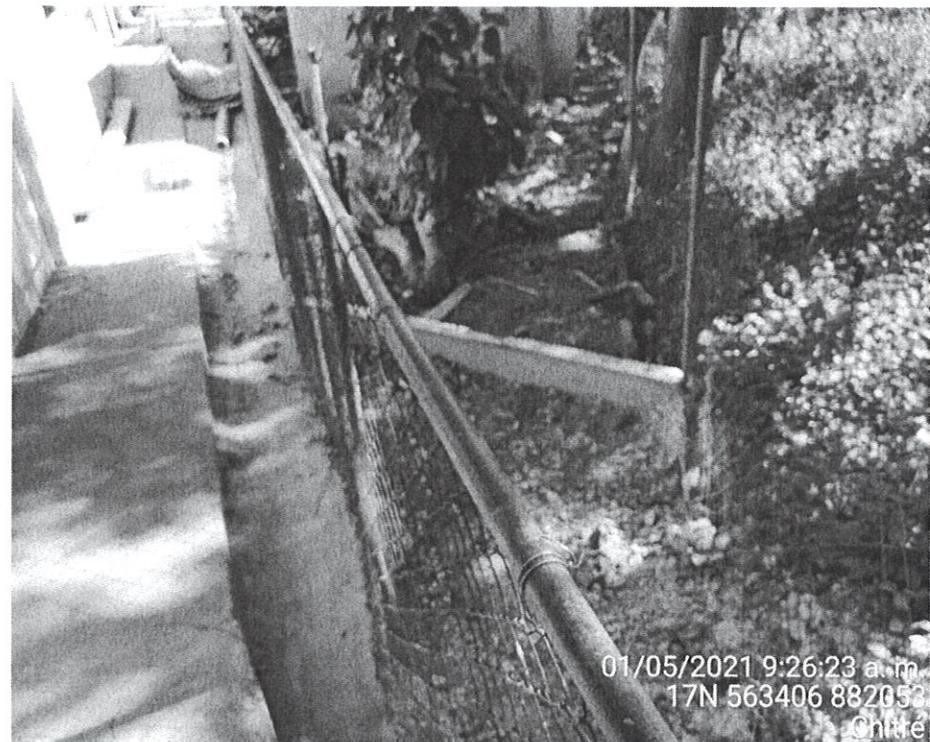
- Se observó dentro del polígono donde se pretende desarrollar el proyecto, ya existe la construcción de edificación la cual posee un avance de aproximadamente 90% en su estructura (fundación, paredes repelladas, Piso, Techo), adicional construcción de muro en terreno colindante, según se nos indicó el mismo tiene la finalidad de desviar las aguas de dicho predio, hacia la cuneta que fue construida en la finca donde se desarrolla el proyecto, esto debido a la existencia de construcción de piso cerca de la línea de propiedad, por lo que es importante que se canalicen correctamente las aguas pluviales, para evitar afectaciones a predios colindantes. Al igual evitar afectar el libre flujo de las aguas de escorrentía de los colindantes hacia drenajes pluviales existentes.

Fig. N° 3 se observa construcción de muro en terreno colindante, según se nos indicó el mismo tiene la finalidad de desviar las aguas del predio colindante hacia la cuneta que está construida en la finca donde se construyó la edificación, esto con el fin de canalizar aguas de escorrentía de predios colindantes.
