Penonomé, 18 de enero de 2021
DRCC-047-2021

INFORME TÉCNICO DE INSPECCIÓN Y EVALUACIÓN DE EsIA

DRCC-IIo-004-2021

Proyecto:	VILLAS DE SANTA MARÍA PENONOMÉ
Promotor:	VILLAS DE SANTA MARÍA PENONOMÉ, S.A.
Categoría:	II
Consultores ambientales:	ELIZABETH SALAZAR RODRÍGUEZ IAR-126-2000 KLEVEER ESPINO IRC-067-2007
Localización del proyecto:	CORREGIMIENTO DE CANAVERAL, DISTRITO DE PENONOMÉ, PROVINCIA DE COCLÉ
Fecha de inspección:	04 de enero de 2021
Fecha de informe:	08 de enero de 2021
Participantes:	<ul style="list-style-type: none">• Hugo Tenorio– Supervisor del proyecto• Daniel Fernández– Coordinador de Salud y Seguridad Ocupacional y Ambiental• Laura Navarro – MIVIOT Coclé• Carlos Vásquez - Sección de Forestal- MiAMBIENTE, Regional de Coclé.• Johana Castillo –Jefa Encargada de la sección de Áreas Protegidas y Biodiversidad- MiAMBIENTE, Regional de Coclé.• Kiriam González – Sección de Evaluación de Impacto Ambiental- MiAMBIENTE, Regional de Coclé.

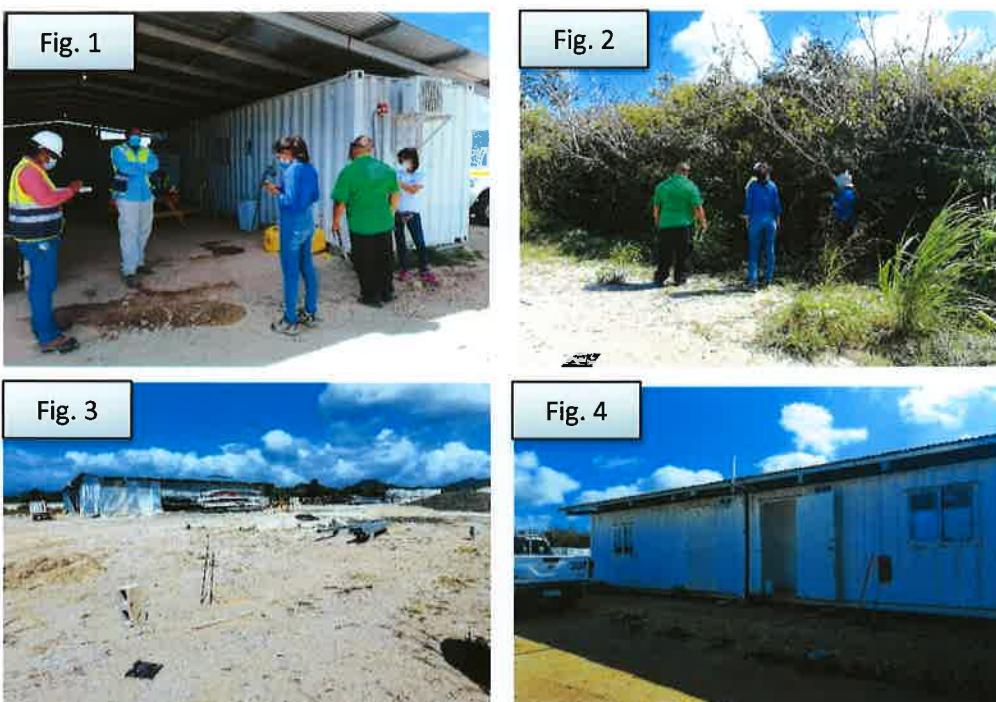
Fig. 1, 2, 3 y 4: Se aprecia los participantes de la inspección, al igual que las infraestructuras y trabajos realizados en el área de campamento temporal, área que fue aprobada en el EsIA, cat I. denominado Villas de Santa María Penonomé, Resolución DRCC-IA-029-2020 del 25 de septiembre de 2020.

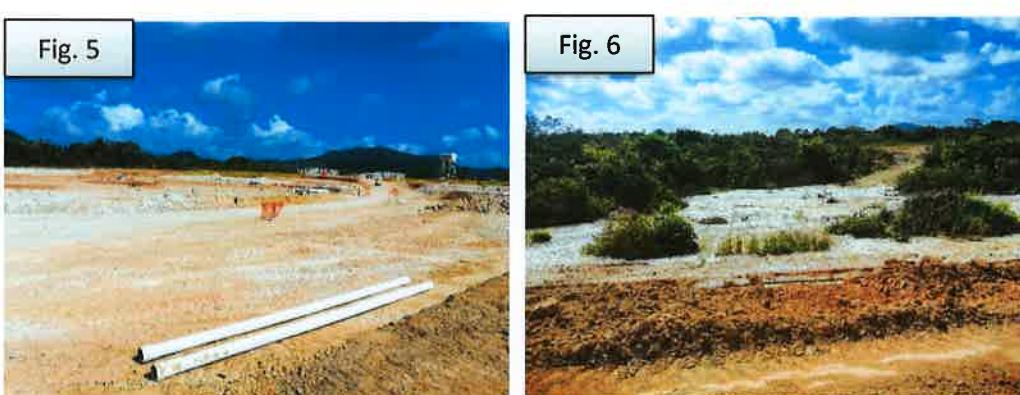
- c. Los trabajos de corte y movimiento de suelo para la construcción de la servidumbre hasta llegar a la PTAR han generado gran cantidad de sedimentos, lo cual se pudo observar durante el recorrido de inspección.
- d. Se notificó verbalmente a la Sección de Verificación del Desempeño Ambiental para el debido trámite de seguimiento a los proyectos previamente aprobados en el área.

Fig. 5 y 6: Se aprecia los trabajos realizados en el área que fue aprobada en el EsIA, cat. I, para las 74 residencias y el área de servidumbre, donde se ha originado gran sedimentación hacia la vegetación del área del proyecto en evaluación.

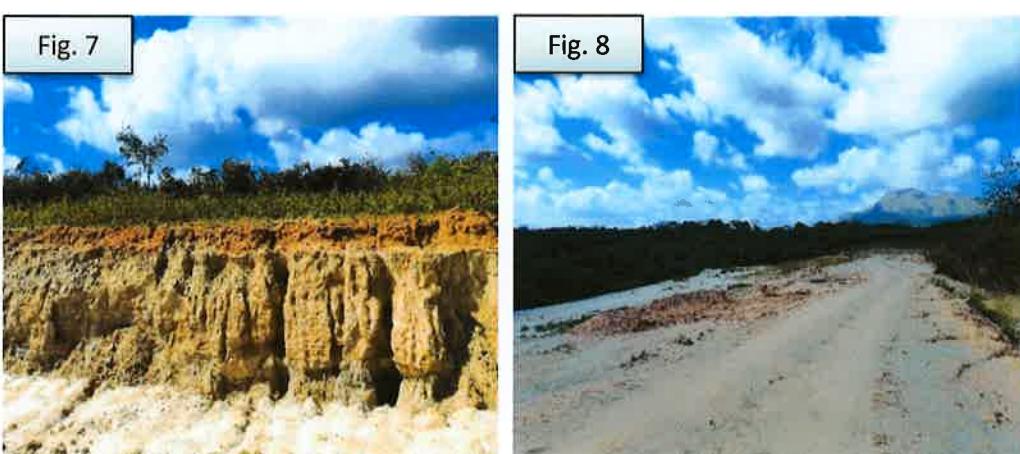
Fig. 7 y 8: Se observa, los trabajos de corte y nivelación para adecuación del terreno, por la sección donde estará la servidumbre sanitaria.

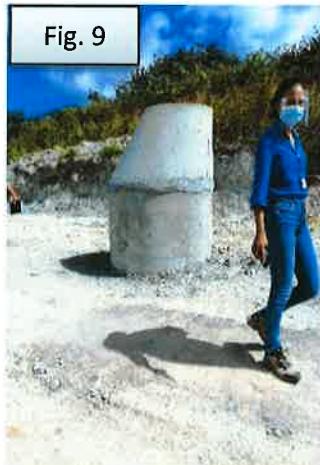
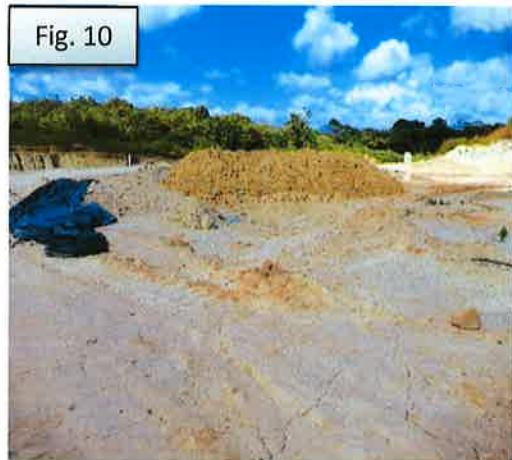
Observación 5: Durante la inspección se nos indicó que hay áreas donde están instalando el recorrido sanitario, que posteriormente deben ser niveladas, ya que se encuentran en niveles más bajos que el terreno que se ubica posterior a esta área y también forma parte del proyecto. Esto es un indicativo de la topografía irregular del terreno, durante la inspección se pudo verificar algunos perfiles altitudinales entre los que están desde 56 hasta 64 msnm, superiores al rango señalado en el sub punto 6.4 Topografía (50 y 60 msnm).

Fig. 9 y 10: Se observa otra de las secciones donde se ubica la servidumbre sanitaria en construcción. Uno de los puntos donde deben realizar un relleno considerado para obtener la altura requerida respecto a las calles a construir.

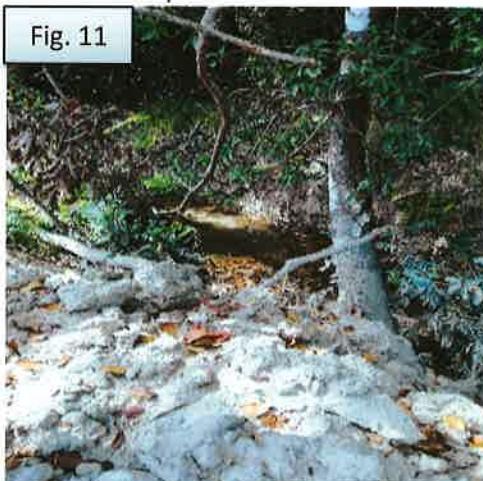
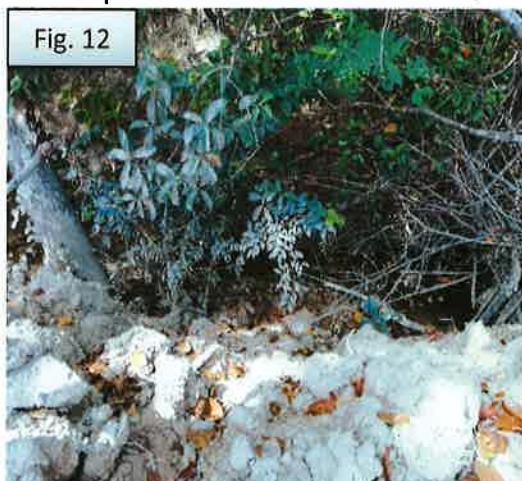
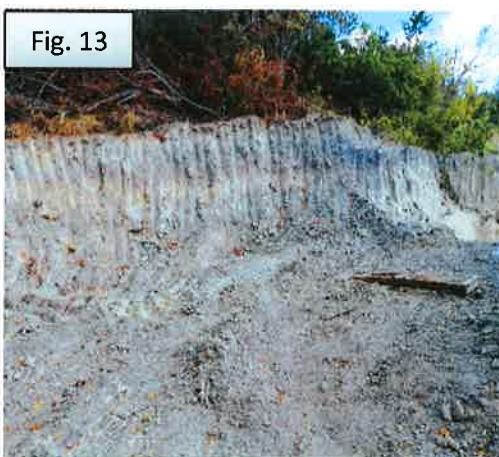
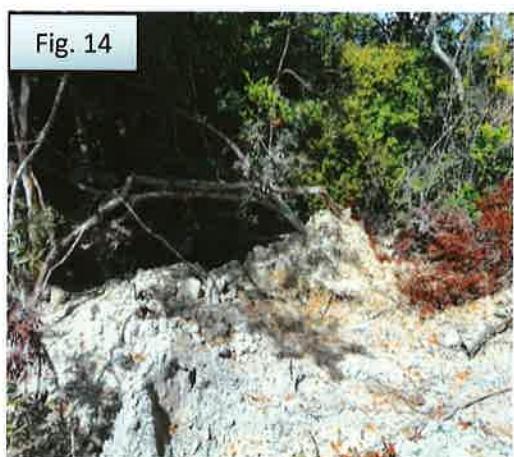
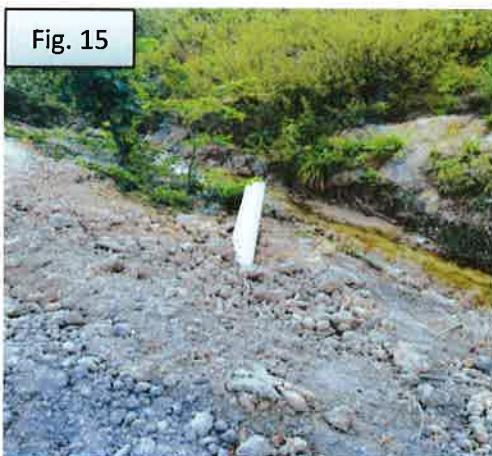
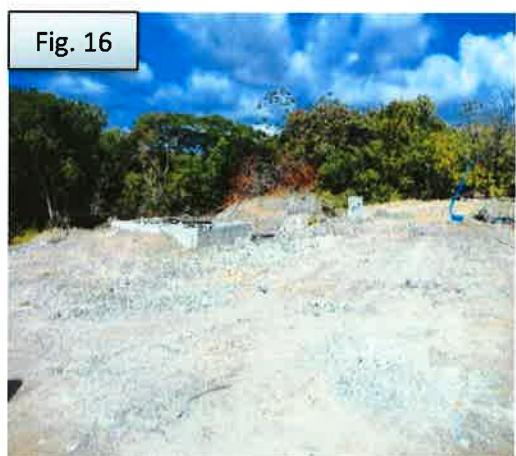
- a. Ya han realizado el movimiento de suelo e iniciado con la construcción del primer módulo de la PTAR, la cual tiene una tubería con salida hacia un drenaje pluvial y no hacia la quebrada directamente, como lo muestra el plano de lotificación.
- b. La vegetación del bosque de galería de la Quebrada Sin Nombre, no ha sido respetada, ya que se encuentran algunos árboles derribados, el follaje de algunos arbustos se encuentran cubiertos por el polvo, producto de la remoción de la cobertura vegetal y el movimiento de suelo realizado en el área. Cabe mencionar que, de acuerdo al plano de lotificación, la Servidumbre Pluvial de la Quebrada es de 1,049.86 m²; sin embargo, existe incongruencia ya que en un extremo marca una

Fig. 11 hasta la 16: Se observa los trabajos realizados y las afectaciones sobre el bosque de galería de la quebrada Sin Nombre, para la construcción de la PTAR. Igualmente se observa la tubería de descarga instalada, con salida a un drenaje pluvial.

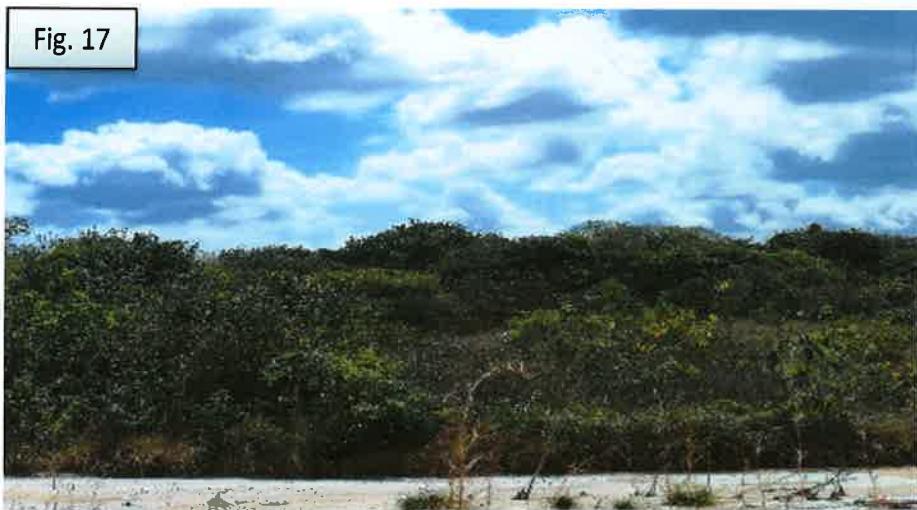
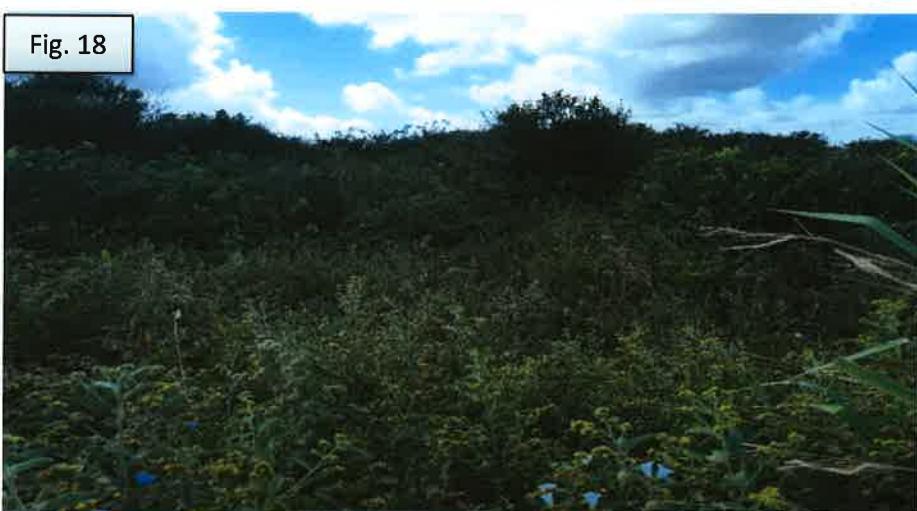
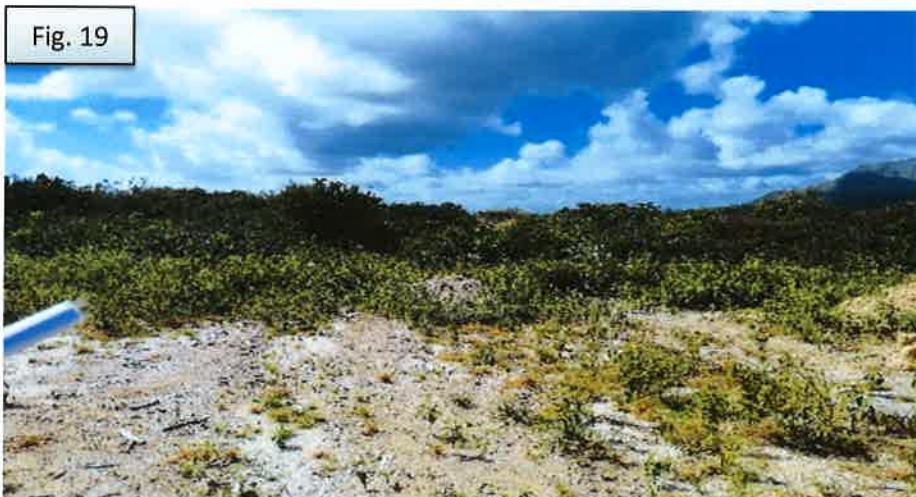
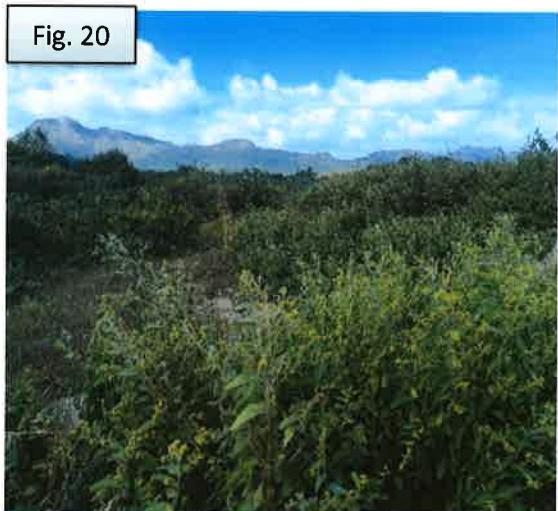
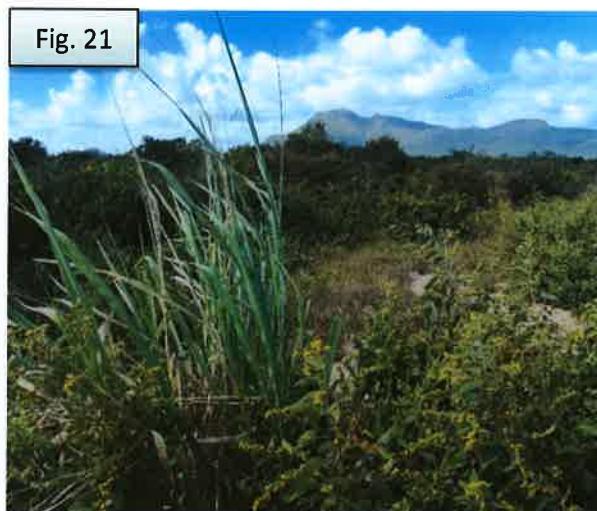
- a. Durante la inspección se pudo observar que predomina la vegetación de Bosque Secundario Joven y no el pasto como indica el estudio.
- b. Después de la revisión de los 5 criterios de protección ambiental, señalan que, en cuanto a las obras en sí, habrá impactos por la remoción total de la vegetación actual.

Fig. 17 hasta la 21: Se observa diferentes vistas, obtenidas durante la inspección para la cobertura vegetal existente en el área, de la cual predomina el rastrojo.

- f. Se recomienda verificar con DIAM los tipos de cobertura existentes en el polígono del proyecto.

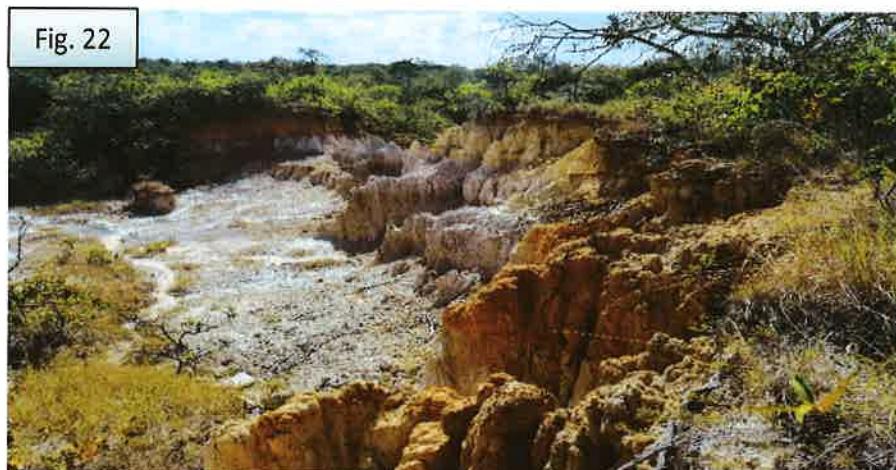
Observación 25: En la página 280, señala que además del efecto erosivo de cárcavas de escorrentía, se observan desprendimientos de bloques, con carácter quasi vertical, como posibles indicadores en zona de influencia de fracturamiento geológico, previo al efecto de formación de planicie de inundación por lo que sería recomendable una evaluación del área por parte del Sistema Nacional de Protección Civil.

Fig. 22: Se observa las grandes cárcavas existentes en el lateral del camino.

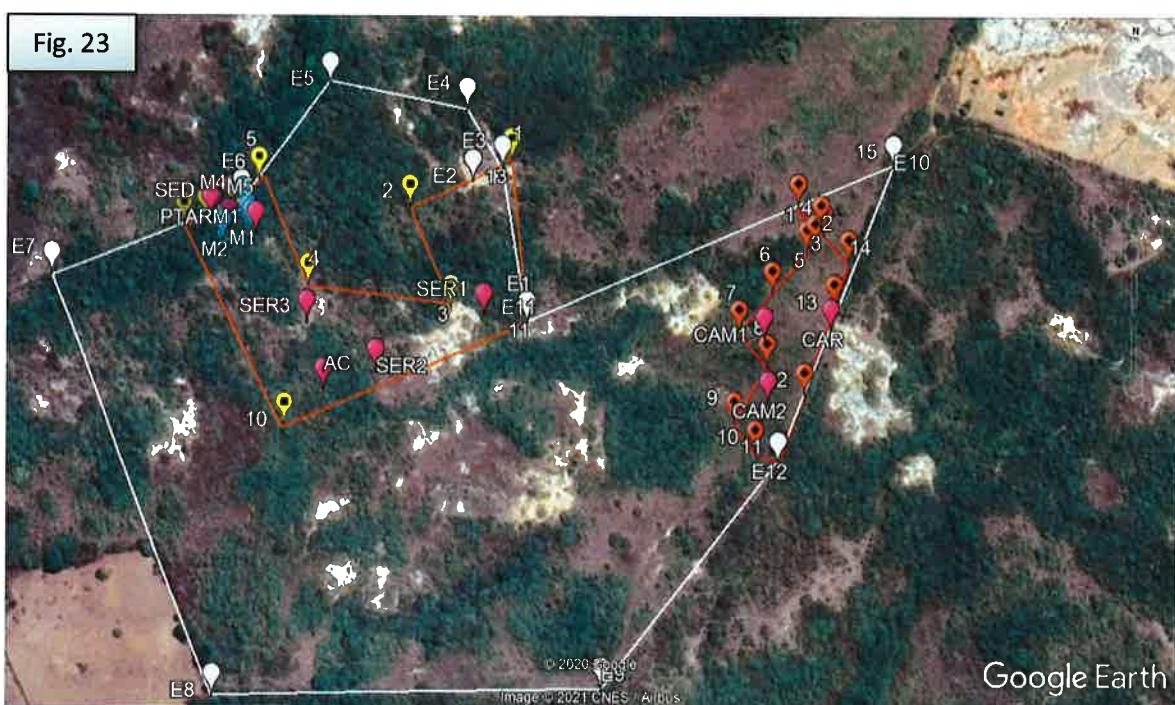
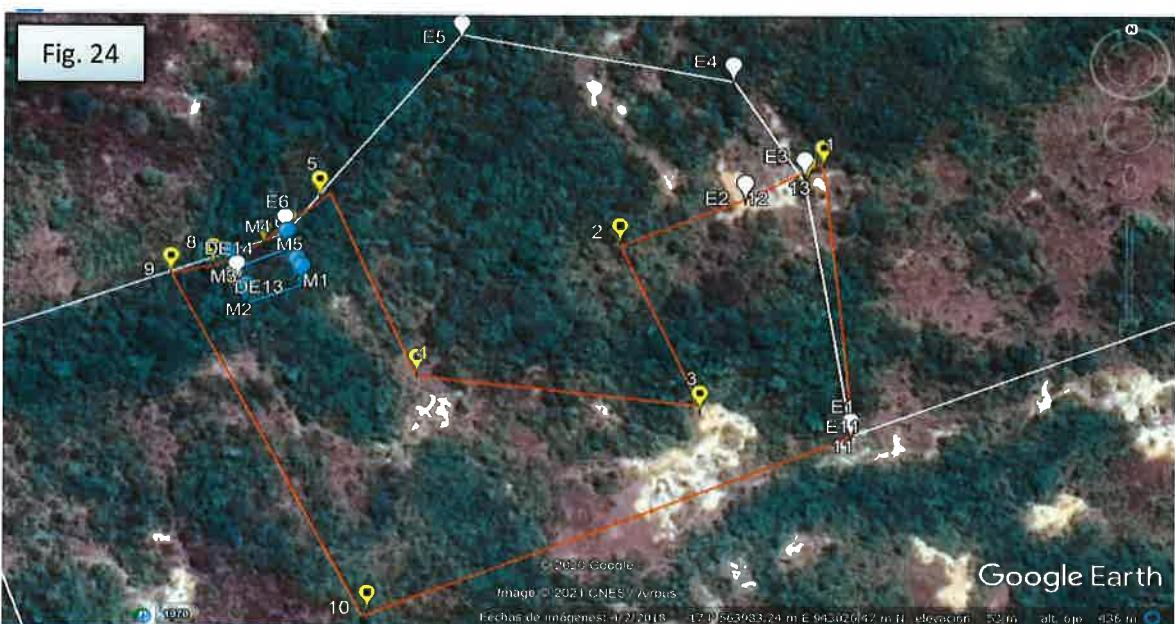
Fig. 23 y 24: Vista en google Earth, con referencia de las coordenadas tomadas en campo (puntos de color rosado), en comparación con las coordenadas presentadas en el EsIA (polígono y puntos en color blanco). Se puede apreciar que el área de campamento aprobado en el cat. I Villas de Santa María Penonomé (polígono y puntos de color rojo); área de PTAR; servidumbre sanitaria (puntos de color amarillo – polígono de color naranja) y área de la PTAR aprobada en la modificación dentro del polígono del proyecto en evaluación.

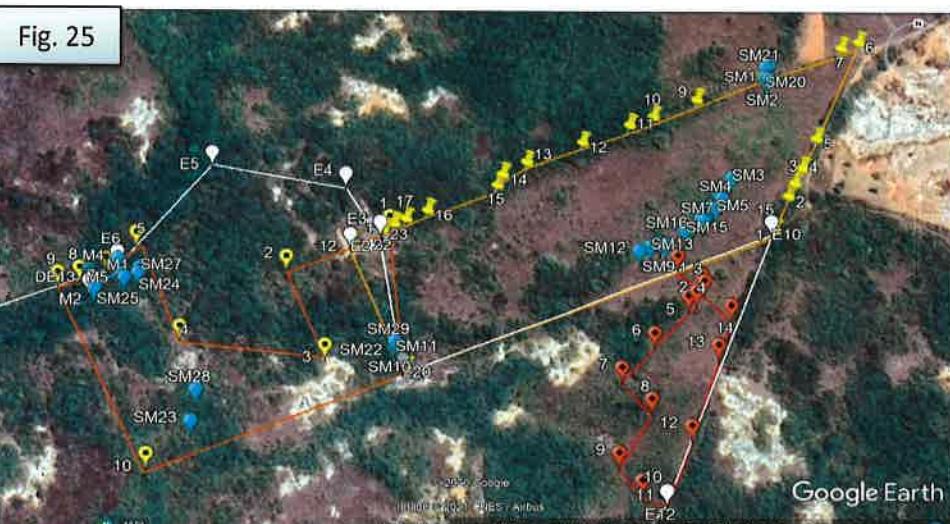
Fig. 25: Vista en google Earth, con referencia de las coordenadas presentadas en el EsIA (polígono y puntos en color blanco). Se puede apreciar que el trayecto del área de servidumbre sanitaria (puntos en color celeste) aprobada en la modificación, pasa por el área del cat. I, Villas de Santa María, por el área de servidumbre y PTAR y esto a su vez se localiza en parte del área en evaluación.

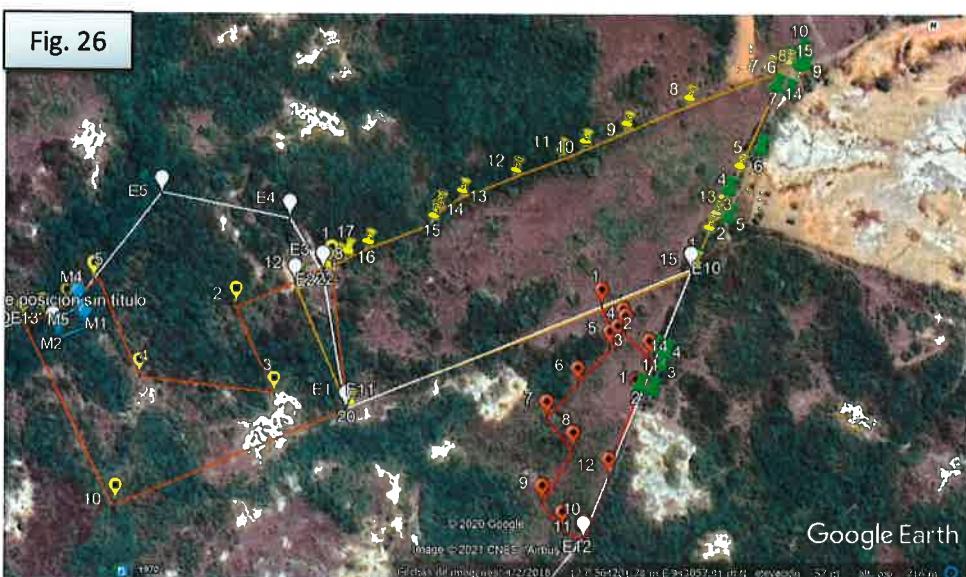
Observación 26: Cabe mencionar que, en el EsIA, cat. I, Villas de Santa María Penonomé el promotor señaló una servidumbre de 282 ml (área de 2,903 m²) sin embargo, de acuerdo al plano de lotificación, el camino continúa su trayecto, y durante la inspección se observó unas grandes cárcavas colindantes a dicho camino lateral al área del campamento. En este sentido el promotor debe indicar que medidas de mitigación contempla aplicar para que el deterioro de esta área colindante no afecte las residencias que construirán próximas al área. Y si tiene contemplado algún tipo de mejoras al camino existente.

Fig. 26: Se observa el área de servidumbre de camino incluida en el Cat. I, Villas de Santa María, el cual llega justamente hasta el área donde se localizan las grandes cárcavas al lateral de este camino.
