## INFORME DE ACTAS DE VECINDAD

*Diseño y Construcción de la  
Rehabilitación de la Vía Atalaya,  
Mariato, Quebro, Las Flores y el  
mejoramiento del ramal a Varadero*

**INFORME DE ACTAS DE VECINDAD**  
**ATALAYA – MARIATO – QUEBRO - LAS FLORES – RAMAL VARADERO**

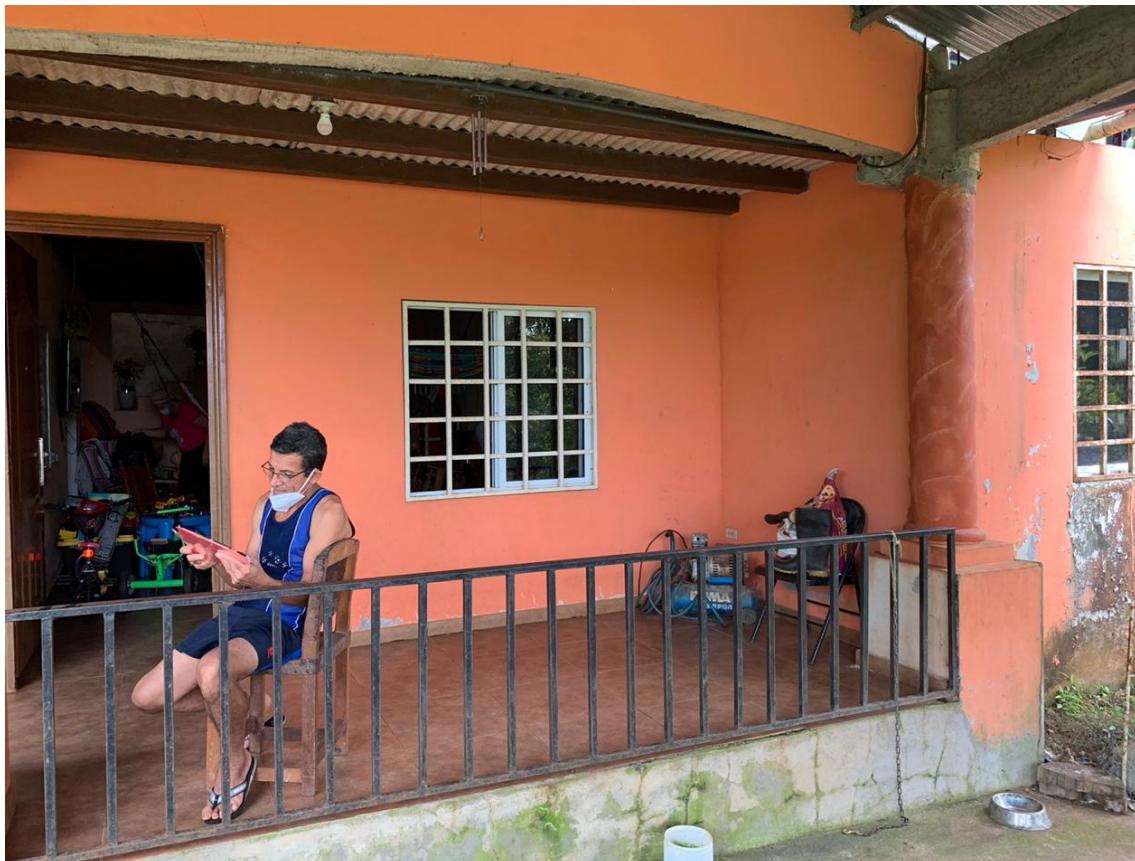
**Propietaria:** Arminta Elida Peralta Cortes de Castro

<b>Características de la vivienda</b>	<b>Afectaciones en la vivienda</b>	<b>Afectaciones en el ambiente</b>
Vivienda unifamiliar de dos plantas. Las paredes están construidas con bloques y concreto. Las paredes están repelladas y pintadas. Las ventanas son de estilo francesas y tienen verjas de hierro de seguridad. La estructura del techo, está conformado por carriolas y láminas de zinc. Piso externo del estacionamiento es de concreto. Piso de la terraza e interno de la vivienda, es de concreto y revestido de baldosas.	- La vivienda no presenta afectaciones en la parte interna y externa.	- No presenta afectaciones ambientales.

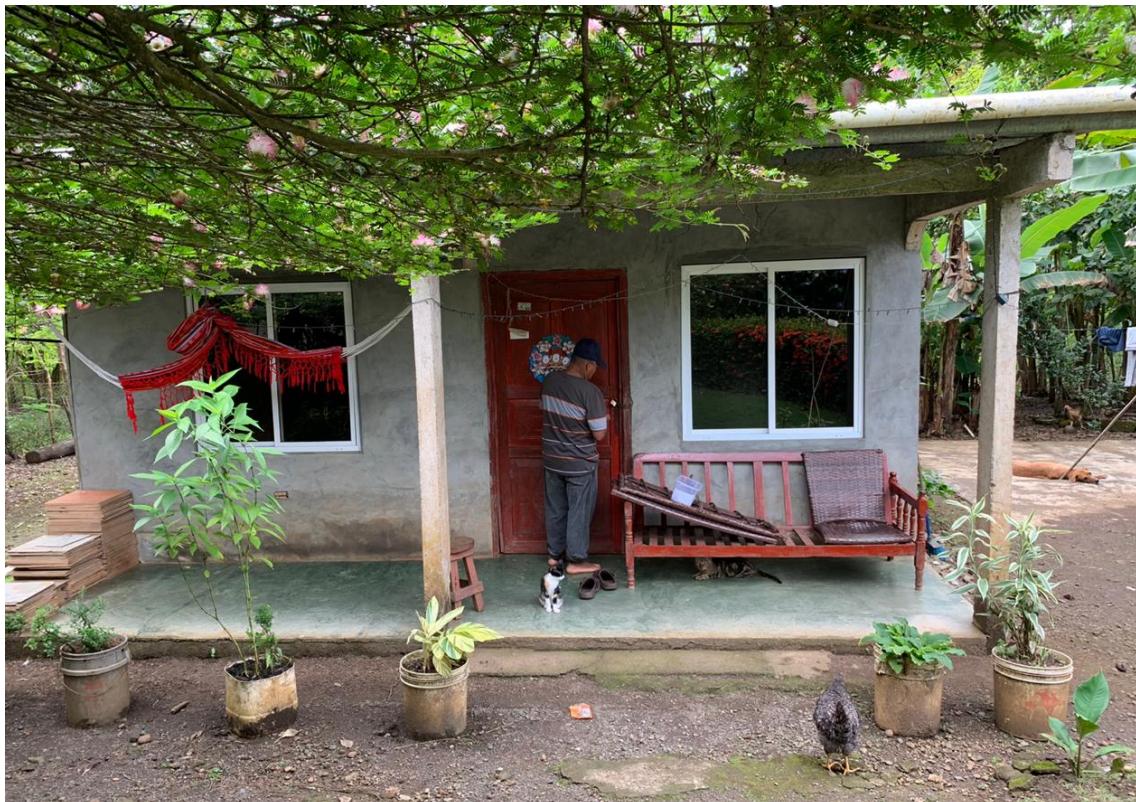
**Propietario:** Guillermo Perez Pascacio

Características de la vivienda	Afectaciones en la vivienda	Afectaciones en el ambiente
Vivienda unifamiliar de una planta. Las paredes están construidas con bloques y concreto. Las paredes externas se encuentran sin repollo. Las ventanas son de estilo francesas y ornamentales. La estructura del techo, está conformado por carriolas y láminas de zinc. Piso externo del portal es de concreto.	<ul style="list-style-type: none"><li>- La vivienda no presenta afectaciones en la parte externa.</li><li>- No se tuvo acceso a la parte interna de la vivienda.</li></ul>	<ul style="list-style-type: none"><li>- No presenta afectaciones ambientales.</li></ul>

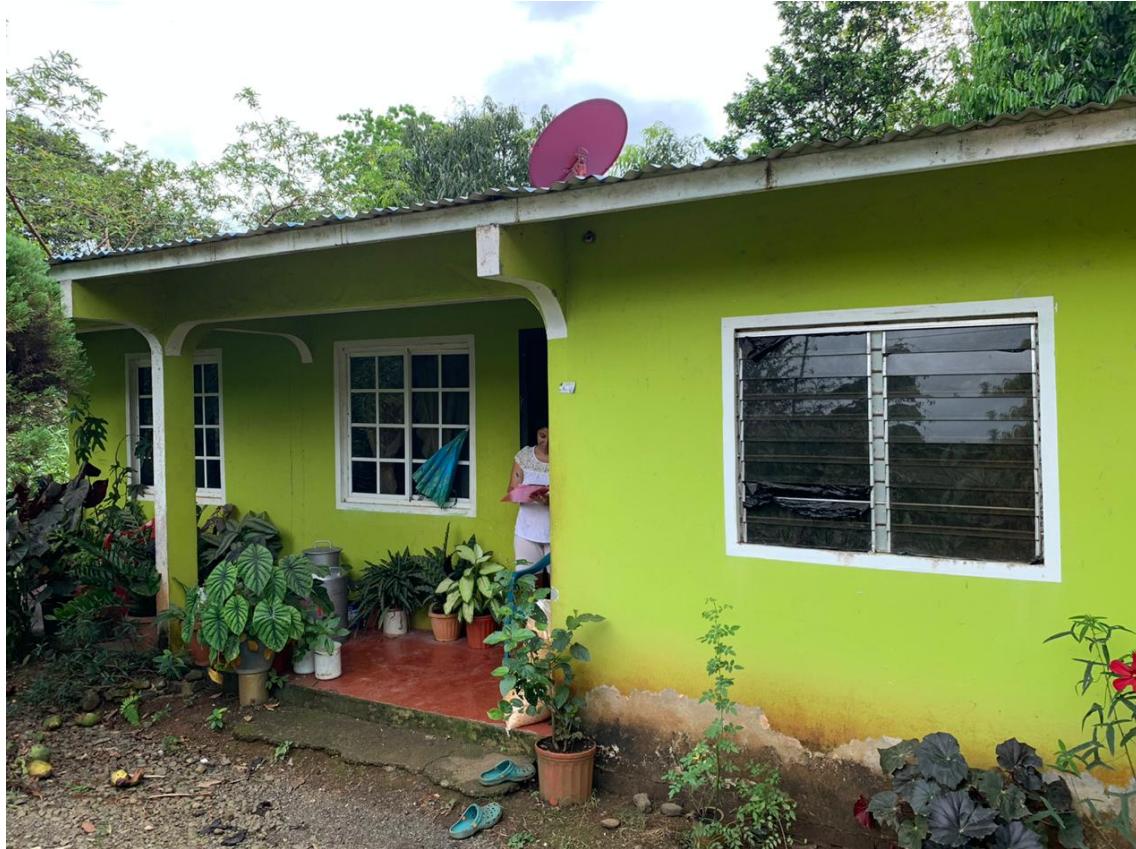
**Propietaria:** Anayansi Delgado

<b>Características de la vivienda</b>	<b>Afectaciones en la vivienda</b>	<b>Afectaciones en el ambiente</b>
Vivienda unifamiliar de una planta. Las paredes están construidas con bloques y concreto. Las paredes externas se encuentran repelladas y pintadas. Las ventanas son de estilo francesas y de vidrio con perfiles de aluminio. La estructura del techo, está conformado por carriolas y láminas de zinc. Piso externo del portal es de concreto, revestido de baldosas.	<ul style="list-style-type: none"><li>- La vivienda no presenta afectaciones en la parte externa.</li><li>- No se tuvo acceso a la parte interna de la vivienda.</li></ul>	<ul style="list-style-type: none"><li>- No presenta afectaciones ambientales.</li></ul>

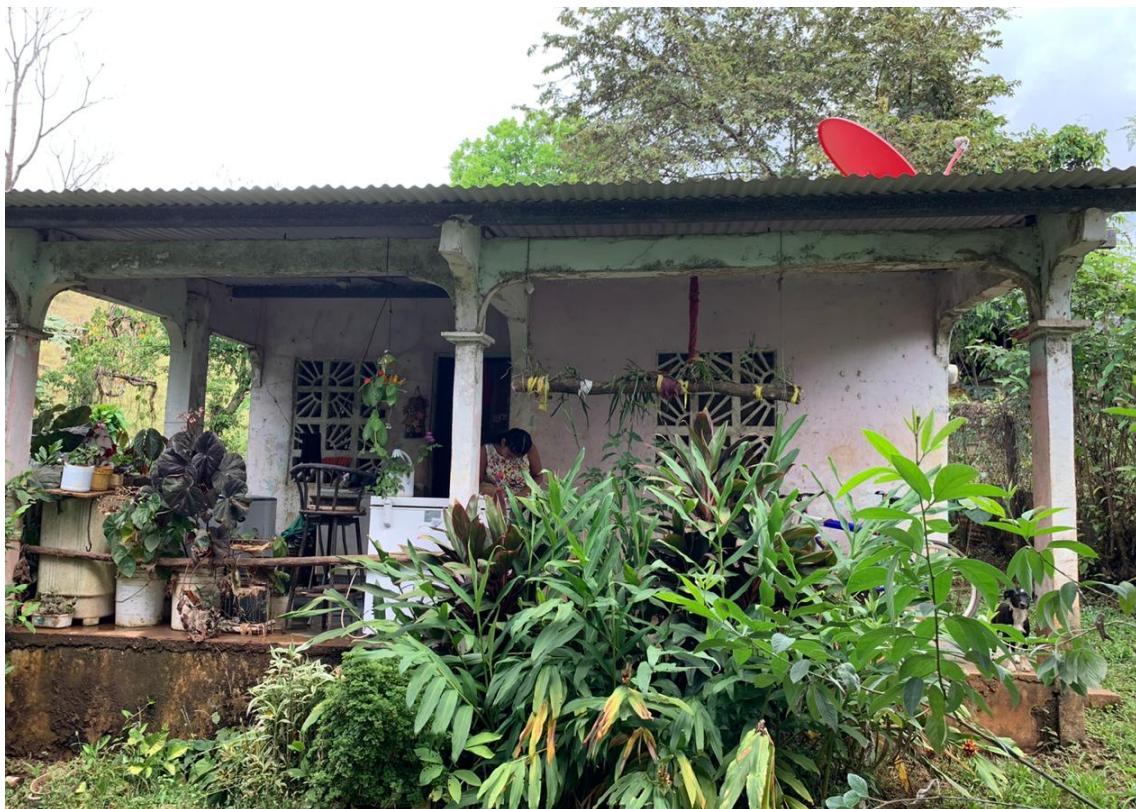
**Propietaria:** Madicelys Gonzalez

<b>Características de la vivienda</b>	<b>Afectaciones en la vivienda</b>	<b>Afectaciones en el ambiente</b>
Vivienda unifamiliar de una planta. Las paredes están construidas con bloques y concreto. Las paredes externas se encuentran repelladas y pintura desgastada. Las ventanas son de diseño ornamental. La estructura del techo, está conformado por carriolas y láminas de zinc. Piso externo del portal es de concreto.	<ul style="list-style-type: none"><li>- La vivienda no presenta afectaciones en la parte externa.</li><li>- No se tuvo acceso a la parte interna de la vivienda.</li></ul>	<ul style="list-style-type: none"><li>- No presenta afectaciones ambientales.</li></ul>

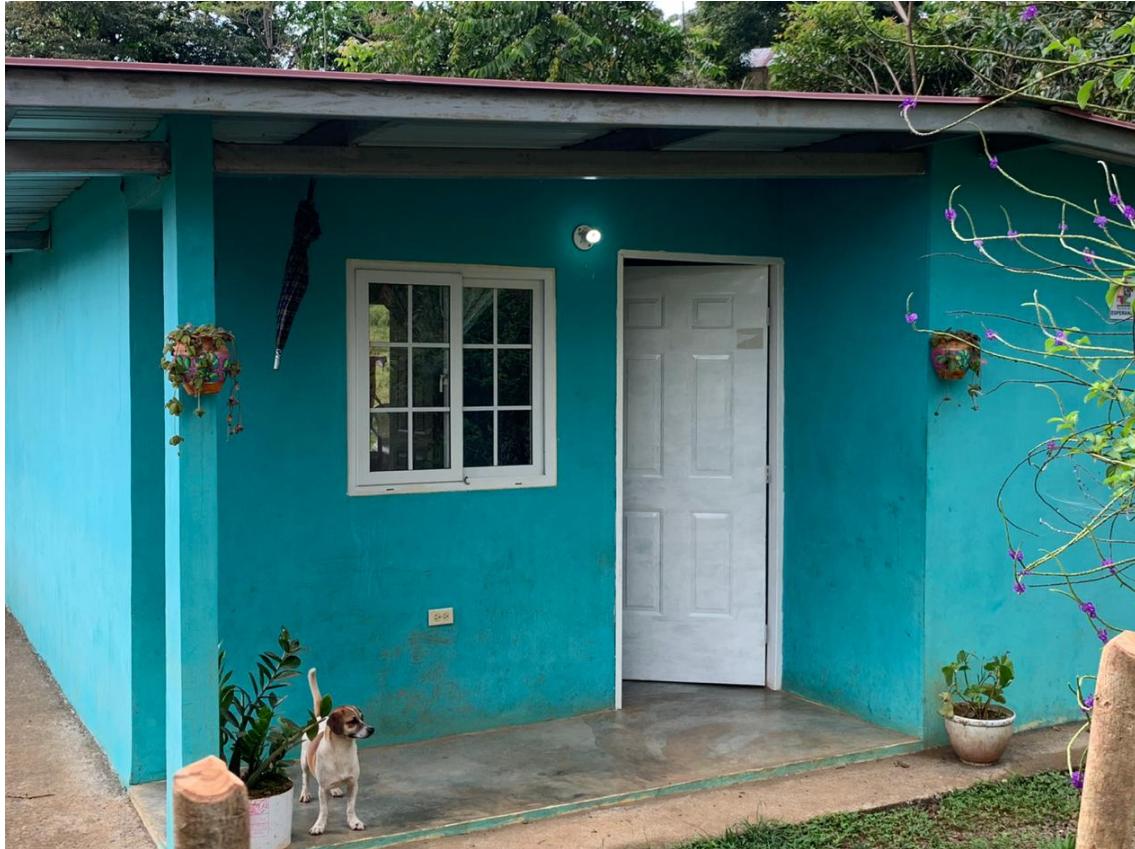
**Propietario:** José Jimenez

<b>Características de la vivienda</b>	<b>Afectaciones en la vivienda</b>	<b>Afectaciones en el ambiente</b>
Vivienda unifamiliar de una planta. Las paredes están construidas con bloques y concreto. Las paredes externas se encuentran repelladas y pintadas. Las ventanas son de estilo francesas. La estructura del techo, está conformado por carriolas y láminas de zinc. Piso externo del portal es de concreto. Tiene una cerca perimetral de malla ciclón.	<ul style="list-style-type: none"><li>- La vivienda no presenta afectaciones en la parte externa.</li><li>- No se tuvo acceso a la parte interna de la vivienda.</li></ul>	<ul style="list-style-type: none"><li>- No presenta afectaciones ambientales.</li></ul>

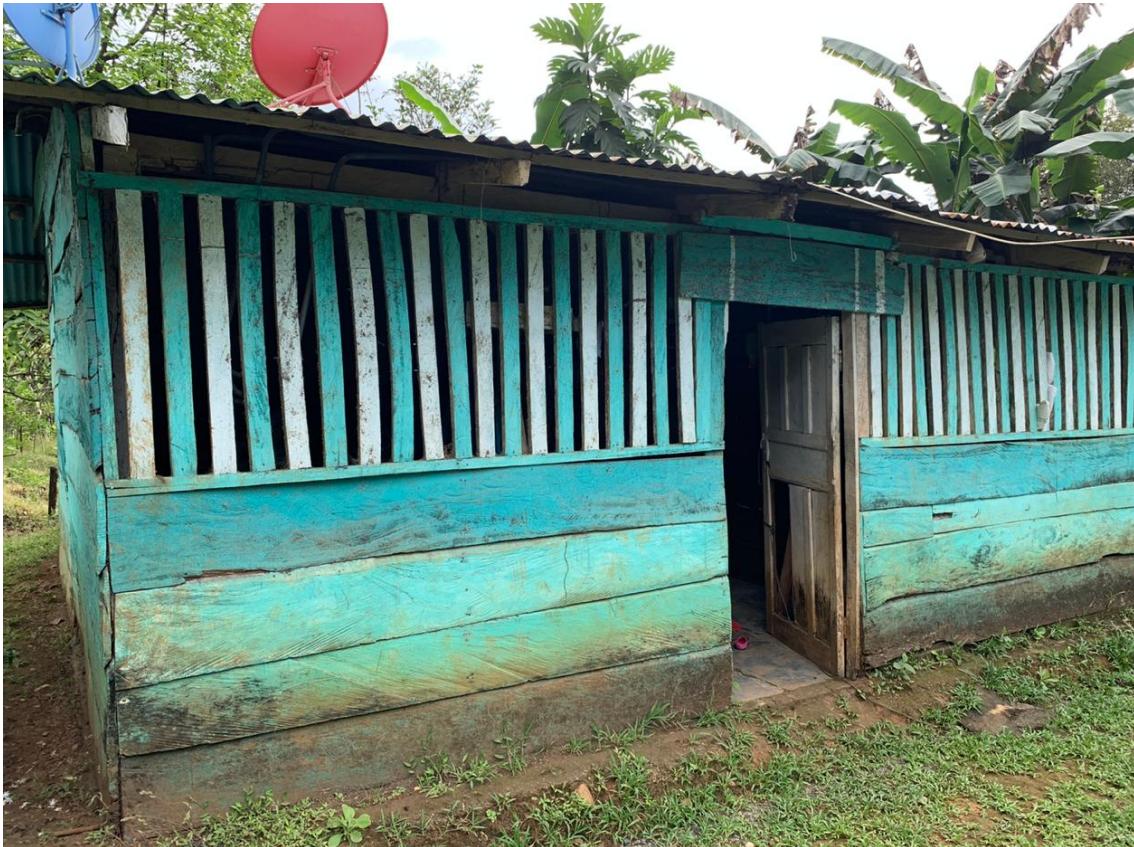
**Propietario:** José Jimenez

Características de la vivienda	Afectaciones en la vivienda	Afectaciones en el ambiente
Vivienda unifamiliar de una planta. Las paredes están construidas con madera reciclada. Las paredes externas se encuentran pintadas. La estructura del techo, está conformado por reglas de madera y láminas de zinc. Piso externo es de tierra.	<ul style="list-style-type: none"><li>- La vivienda no presenta afectaciones en la parte externa.</li><li>- No se tuvo acceso a la parte interna de la vivienda.</li></ul>	<ul style="list-style-type: none"><li>- No presenta afectaciones ambientales.</li></ul>

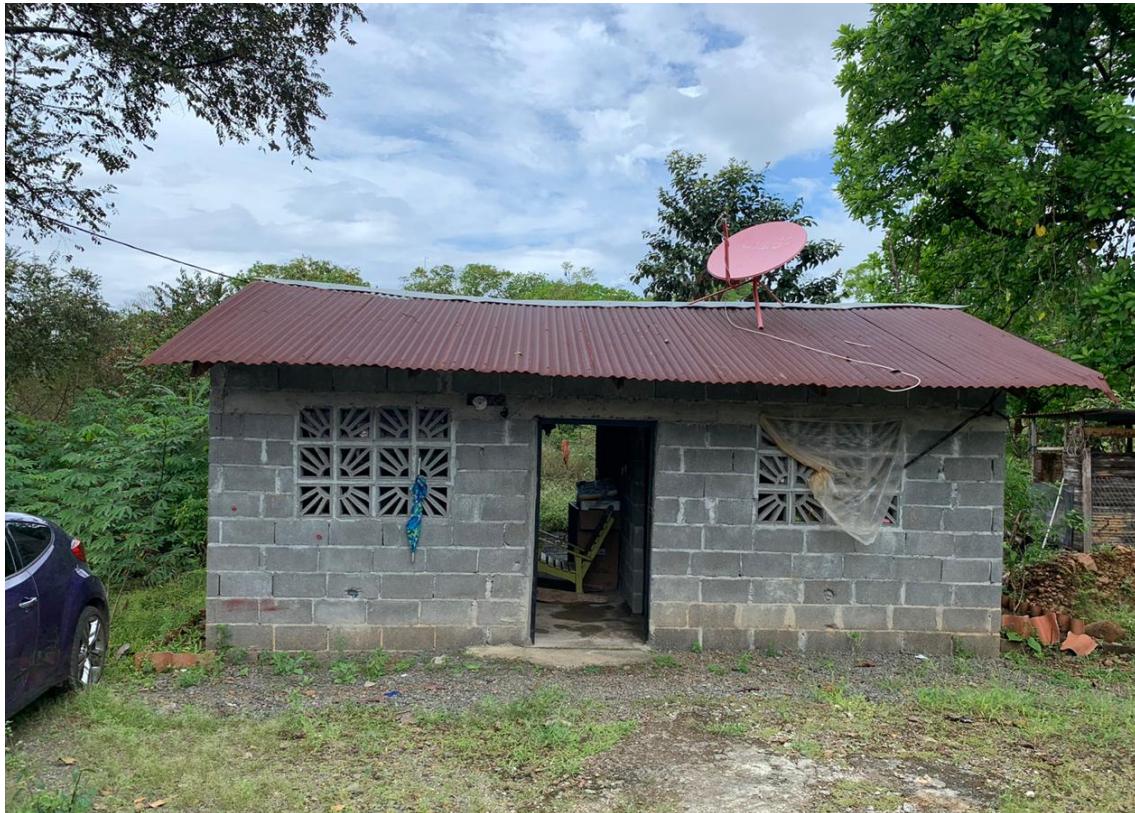
**Propietaria:** Vivian Campos

<b>Características de la vivienda</b>	<b>Afectaciones en la vivienda</b>	<b>Afectaciones en el ambiente</b>
Vivienda unifamiliar de una planta. Las paredes están construidas con bloques y concreto. Las paredes externas se encuentran sin repollo. Las ventanas son de diseño ornamental. La estructura del techo, está compuesto por carriolas y láminas de zinc. Piso externo es de tierra.	<ul style="list-style-type: none"><li>- La vivienda no presenta afectaciones en la parte externa.</li><li>- No se tuvo acceso a la parte interna de la vivienda.</li></ul>	<ul style="list-style-type: none"><li>- No presenta afectaciones ambientales.</li></ul>

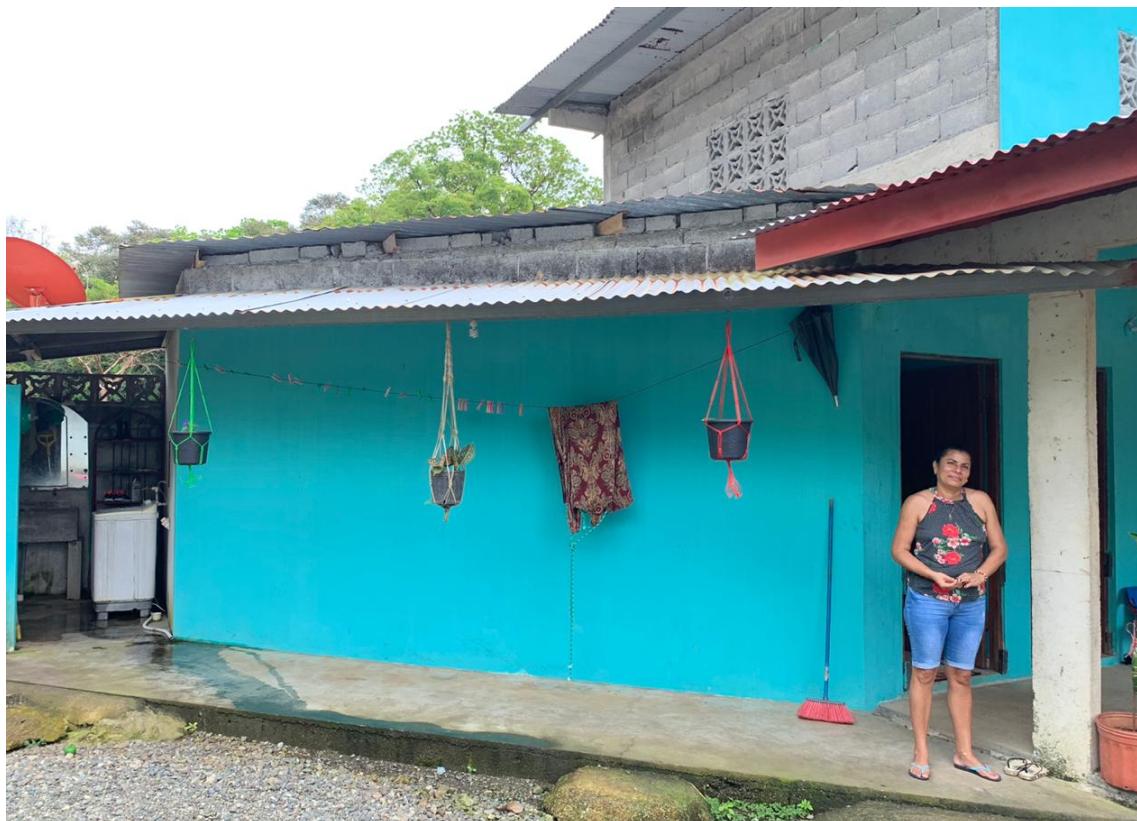
**Propietaria:** Vivian Campos

<b>Características de la vivienda</b>	<b>Afectaciones en la vivienda</b>	<b>Afectaciones en el ambiente</b>
Vivienda unifamiliar de dos plantas. Las paredes están construidas con bloques y concreto. Las paredes están repelladas y pintadas. Las ventanas son de estilo francesas y tienen verjas de hierro de seguridad. La estructura del techo, está conformado por carriolas y láminas de zinc. Piso externo del estacionamiento es de concreto. Parte posterior se encuentra en construcción. Tiene un muro de contención en la parte posterior. Mantiene una cerca de malla ciclón y tubos galvanizados.	<ul style="list-style-type: none"><li>- La vivienda no presenta afectaciones en la parte externa.</li><li>- No se tuvo acceso a la parte interna de la vivienda.</li></ul>	<ul style="list-style-type: none"><li>- No presenta afectaciones ambientales.</li></ul>

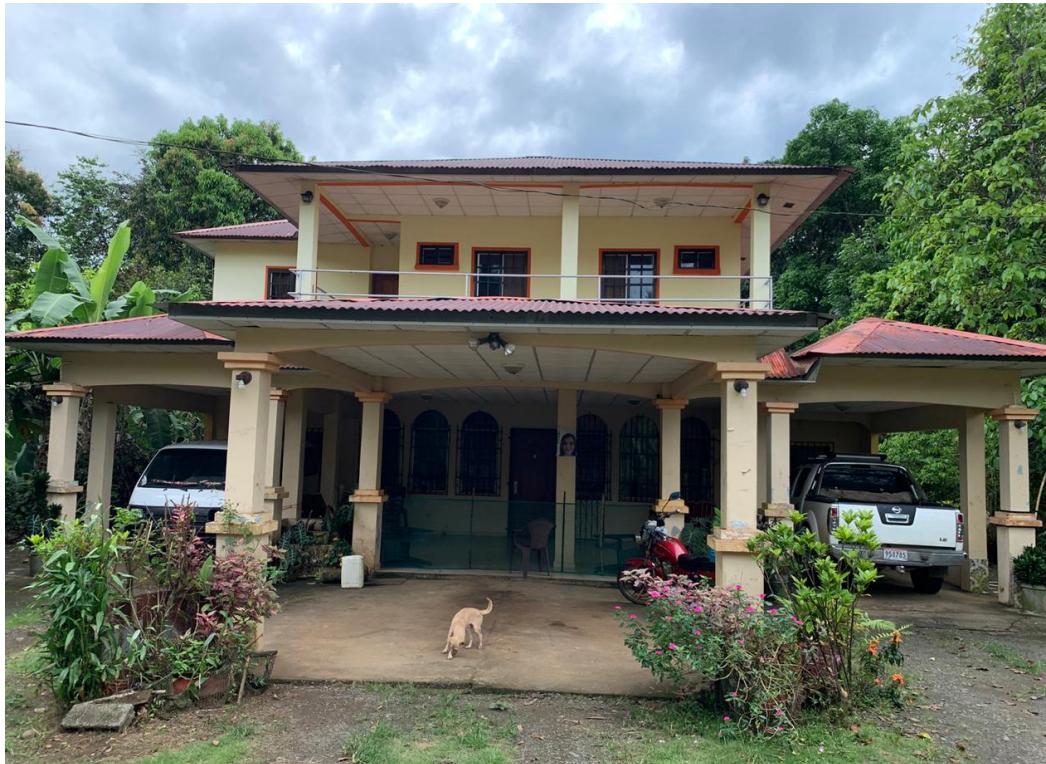
**Propietaria:** Juan Peralta

<b>Características de la vivienda</b>	<b>Afectaciones en la vivienda</b>	<b>Afectaciones en el ambiente</b>
Vivienda unifamiliar de dos plantas. Las paredes están construidas con bloques y concreto. Las paredes están repelladas y pintadas. Las ventanas son de vidrio con perfiles de aluminio; Ademas, tienen verjas de hierro de seguridad. La estructura del techo, esta conformado por carriolas y láminas de zinc. Presenta cielo raso suspendido en la terraza frontal exterior y terraza superior. Piso externo del estacionamiento es de concreto. Piso de la terraza frontal y laterales externos, son de concreto y revestidos de baldosas.	<ul style="list-style-type: none"><li>- La vivienda no presenta afectaciones en la parte externa.</li><li>- No se tuvo acceso a la parte interna de la vivienda.</li></ul>	<ul style="list-style-type: none"><li>- No presenta afectaciones ambientales.</li></ul>

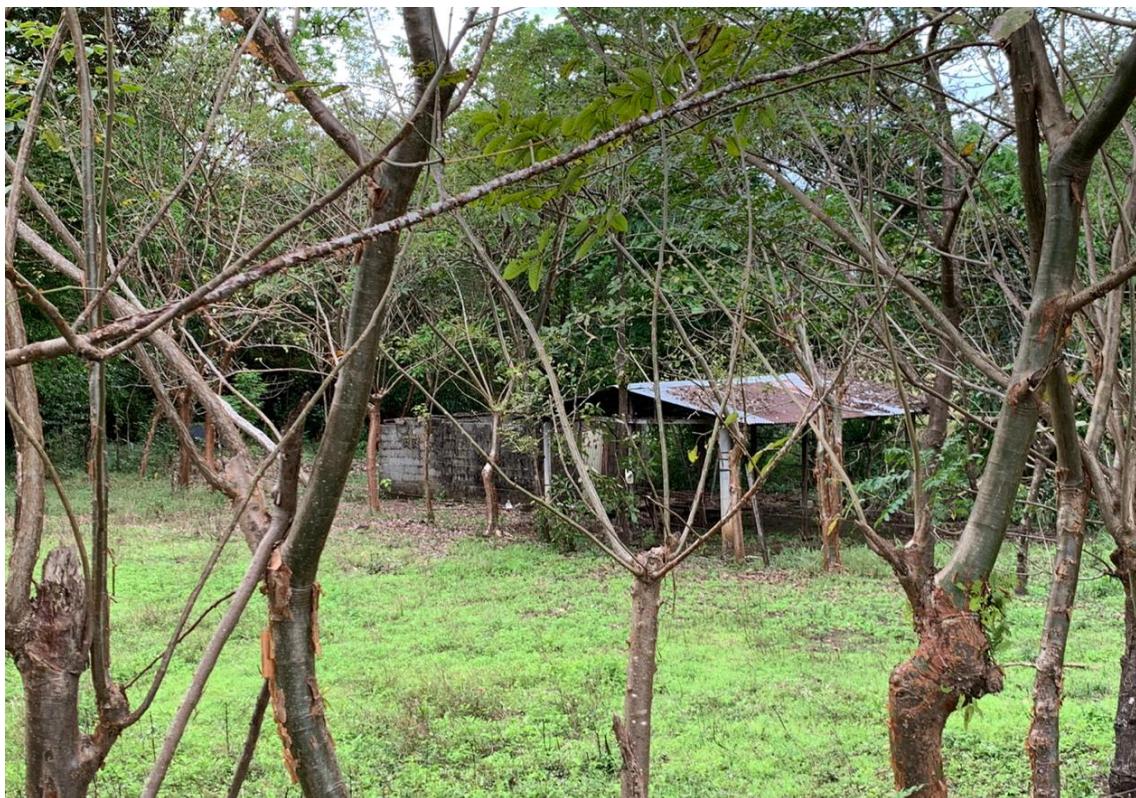
**Propietaria:** Sin localizar

<b>Características de la vivienda</b>	<b>Afectaciones en la vivienda</b>	<b>Afectaciones en el ambiente</b>
Estructuras abandonadas, que constan de: paredes de bloques sin repollo, área abierta techada, por láminas de zinc y carriolas.	- No se tuvo acceso a la propiedad.	- No presenta afectaciones ambientales.
