INFORME TÉCNICO DE INSPECCIÓN AL SITIO DE DESARROLLO DEL PROYECTO

Proyecto:	Rehabilitación de Caminos Rurales, en el Distrito de Pesé, Provincia de Herrera – Arenita Vía El Ciruelito.		
Categoría:	I		
Promotor:	Ministerio de Obras Públicas.		
Representante Legal:	Rafael Sabonge		
Ubicación:	Corregimientos de Las Cabras, Distrito de Pesé, provincia de Herrera.		
Expediente No.:	DRHE-I-F-05-2021		
Fecha de la inspección:	10 de Febrero de 2021		
Fecha del Informe:	11 de Febrero de 2021		
Participantes:	Nombre	Cargo	Institución
	Yuria Benítez	Evaluadora de Estudio de Impacto Ambiental	MiAmbiente - Herrera
	Camilo Caballero	Sección Forestal	MiAmbiente - Herrera
	Ángel Ortega	Sección Forestal	MiAmbiente - Herrera
	Ventura Govea	Agencia de Pesé	MiAmbiente - Herrera
	Ricardo Huertas	Agencia de Pesé	MiAmbiente - Herrera
	Eliécer Bernal	Unidad Ambiental – Provincias Centrales	Ministerio de Obras Públicas

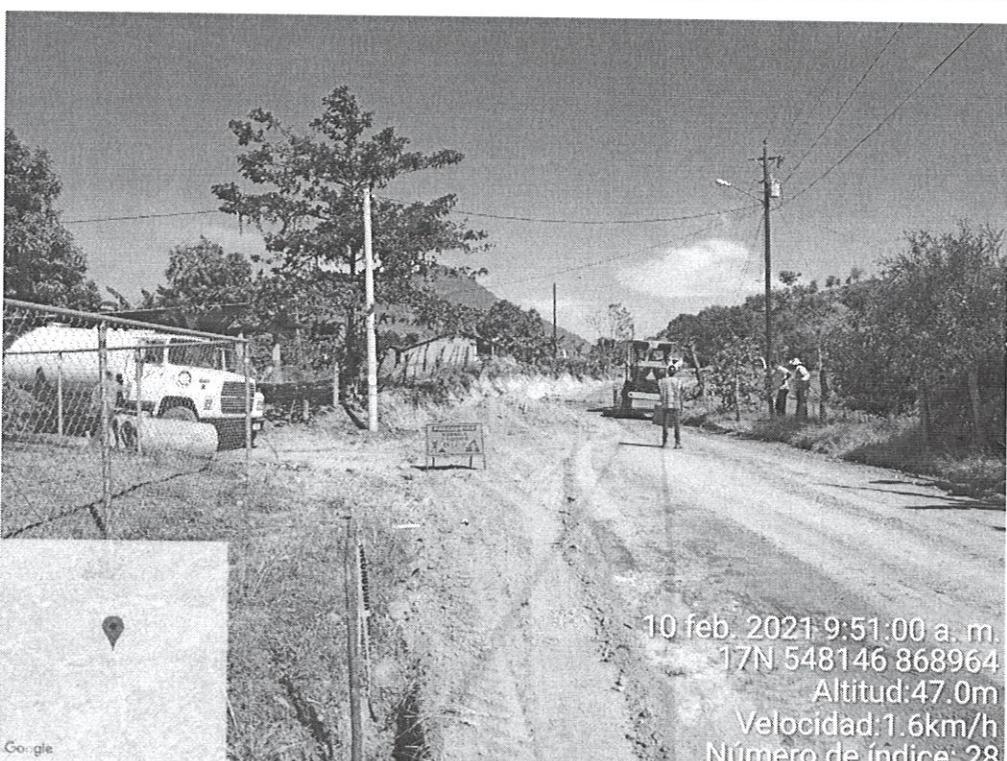
Fig. No. 2: Punto de corte y ampliación en la Rehabilitación La Arenita – Vía El Ciruelito, se observan los equipos y maquinarias utilizadas y el personal que se encuentra laborando en el proyecto.

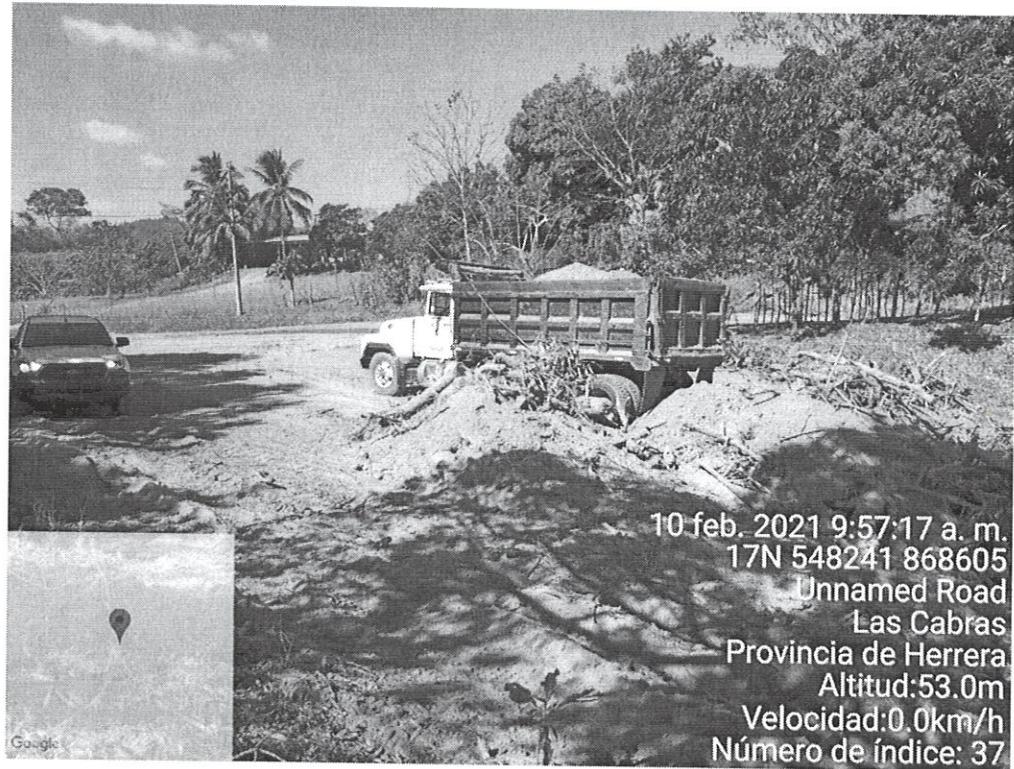
548241 E
868605 N

- Utilización de dos cisternas para el riego de agua, como medida de mitigación ambiental para el control de partículas.
- Utilización de un sitio de botadero, ubicado en coordenadas UTM, Datum WGS84 548241 E 868605 N, en el cual se encontraban depositando material edáfico y vegetal.

Fig. No. 3: Área de botadero, en el cual se observó la disposición de material edáfico y vegetal.

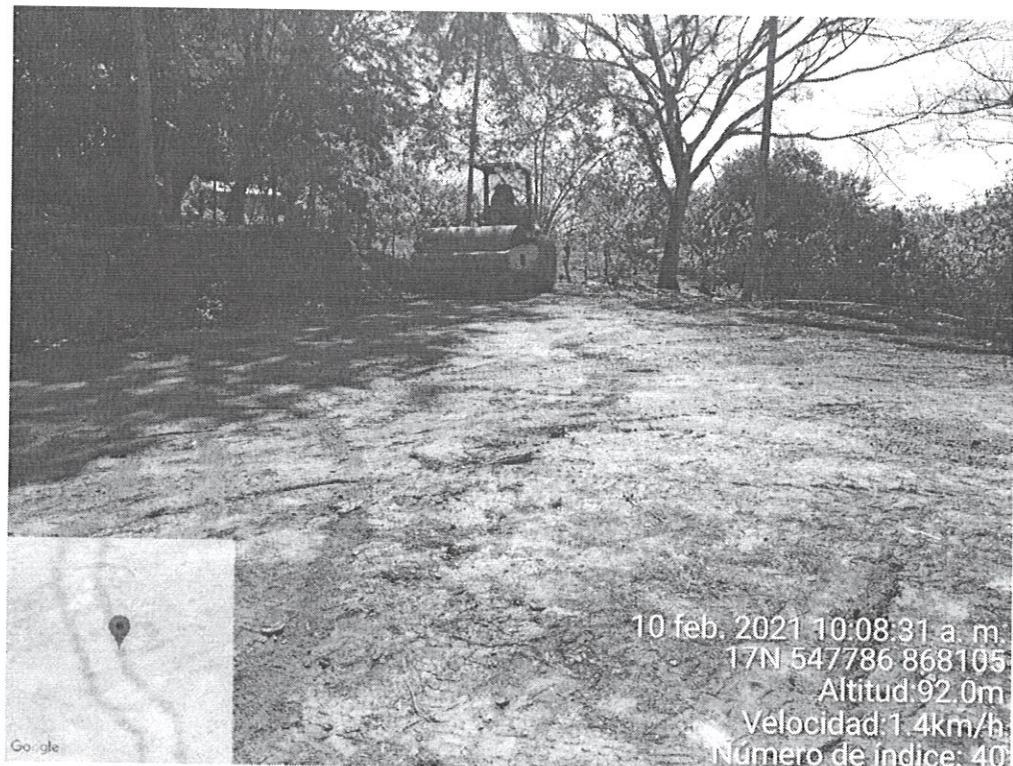
547786 E
868105 N

- Según lo indicado en el **punto 5.2 Ubicación geográfica del proyecto** (página 35), el Campamento estará ubicado en la Estación 1k +700, Coordenadas UTM Datum WGS84, 868563.000 N 548183.830 E, sin embargo, al momento de la inspección, se verificó que el Campamento y patio de estacionamiento, se encuentra ubicado en las coordenadas UTM Datum WGS84 868105 N 547786 E, por lo que el Promotor del proyecto, deberá presentar autorización notariada del propietario de la finca, en la cual se establezca la superficie autorizada para ser establecida como sitio de campamento, de igual forma, deberá presentar Certificado de Registro

Fig. No. 4: Se observa el sitio habilitado para campamento y patio de estacionamiento de maquinaria, el cual se encuentra ubicado en coordenadas UTM Datum WGS84, 547786 E 868105 N.

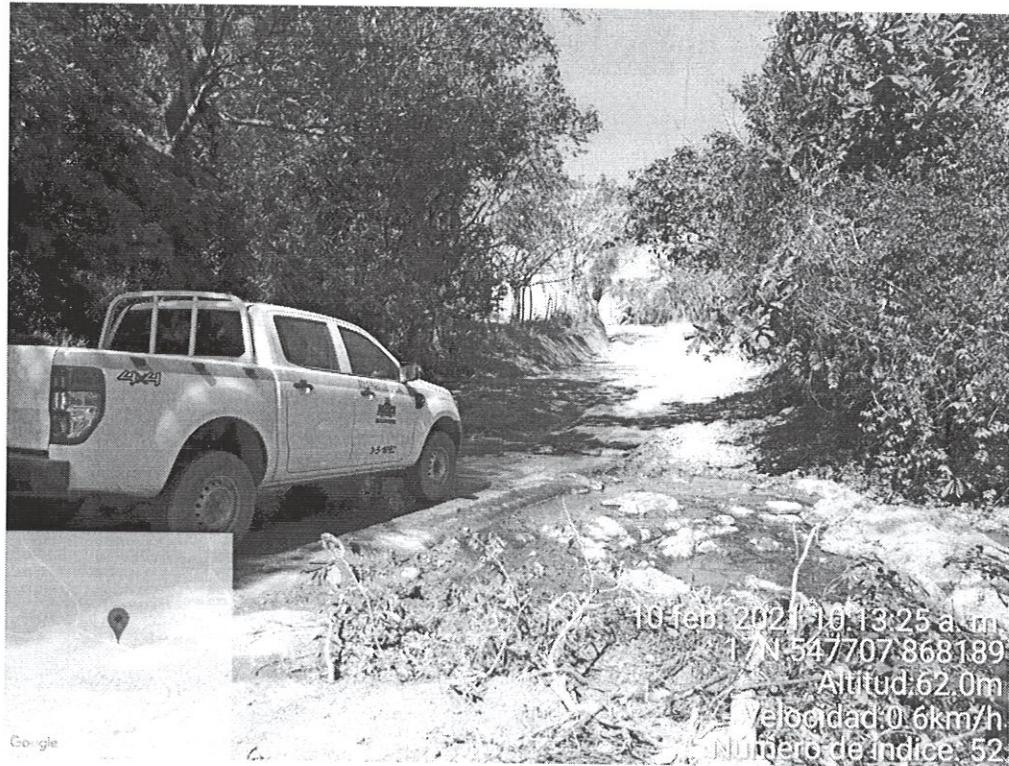
547707 E
868189 N

Se observó que no se han iniciado los trabajos constructivos en los sitios donde se establecerán las dos obras en cauce, de igual forma, se evidenció que se mantiene la vegetación existente en estas áreas.

Fig. No. 5: Área de construcción del Cajón Pluvial No. 2 (Estación 2k+401). Al momento de la inspección se observó que en las áreas donde serán construidas las obras en cauce, no se ha intervenido la vegetación.

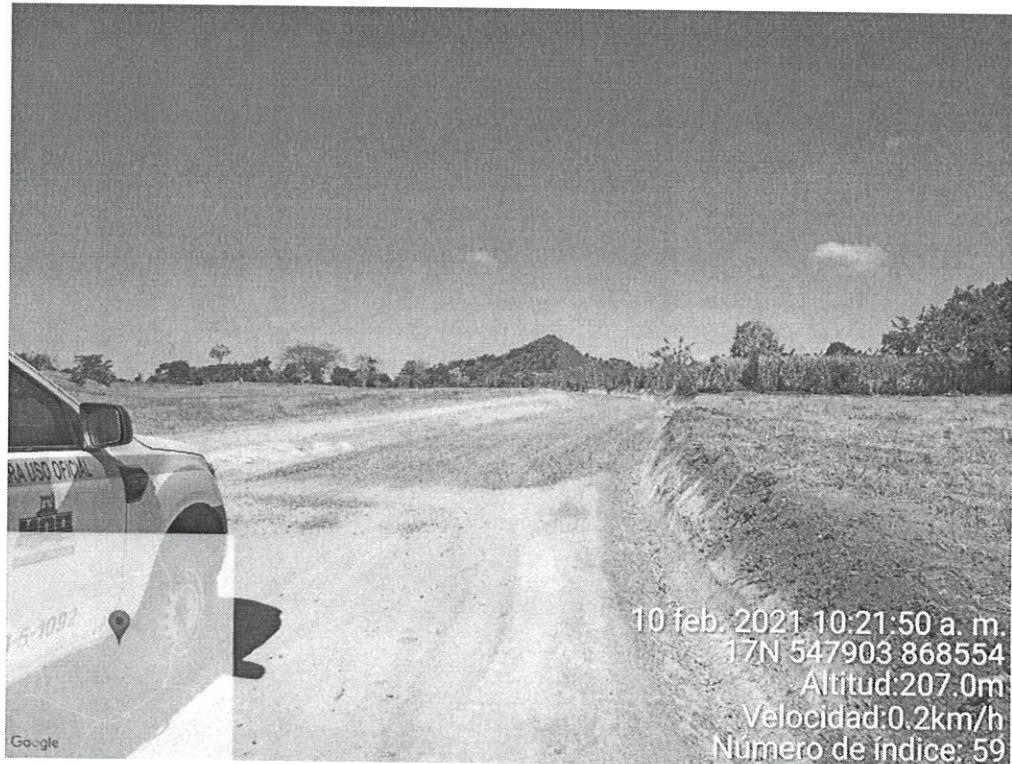
547903 E
868554 N

Fig. No. 6: Se observa que en parte del proyecto carretero, ya se ha realizado la ampliación de la calzada, con el ancho requerido, se observó la colocación de capa base.

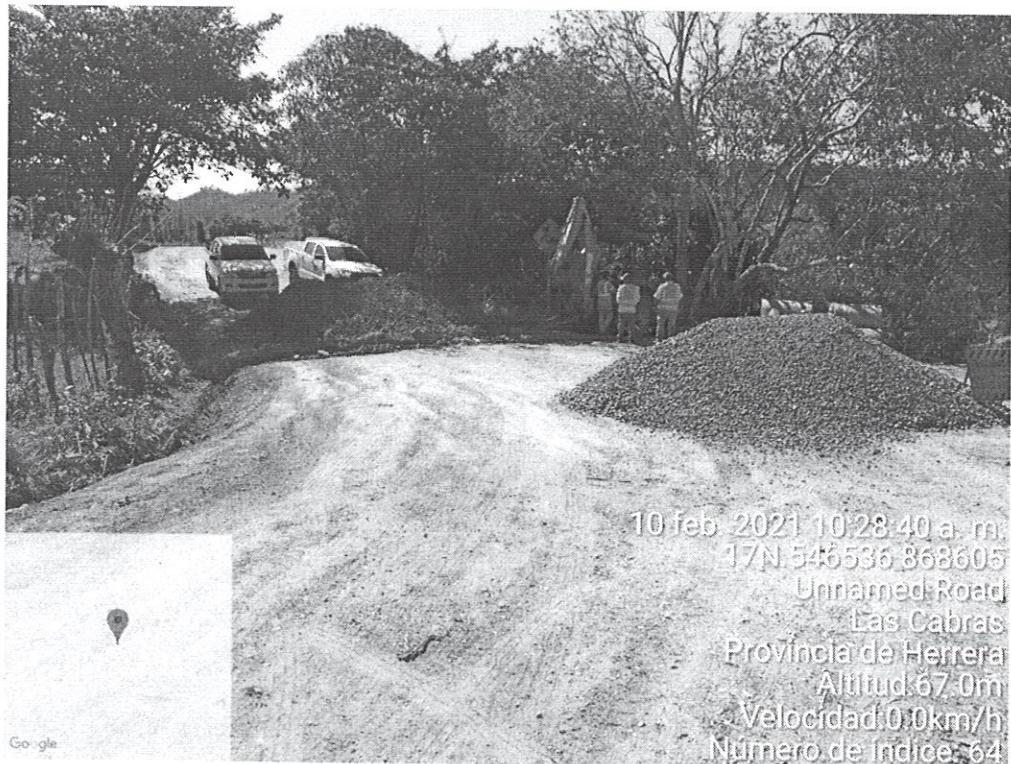
546536 E
868605 N

- En la Estación 3K+780 se observó la colocación de una tubería transversal soterrada, en el área de la calzada.

Fig. No. 7: Estación 3K+780, finalización de camino. Se observó la colocación de una tubería transversal soterrada en la calzada.
