MEMORANDO-DRPN-061-2021

**INFORME TÉCNICO DE INSPECCIÓN No. DRPN-SEEIA-009-2020**

<b>PROYECTO:</b>	ACONDICIONAMIENTO DE TERRENO PARA FUTURO DESARROLLO-MILLA 9-FASE II	<b>CATEGORÍA</b>	II
<b>PROMOTOR:</b>	INMOBILIARIA MILLA 9, S.A.		
<b>REPRESENTANTE LEGAL:</b>	GABRIEL DIEZ MONTILLA		
<b>LOCALIZACIÓN DEL PROYECTO:</b>	CORREGIMIENTO DE ERNESTO CÓRDOBA CAMPOS, DISTRITO Y PROVINCIA DE PANAMÁ		
<b>FECHA DE INSPECCIÓN:</b>	30 DE MARZO DE 2021		
<b>FECHA DEL INFORME:</b>	1 DE ABRIL DE 2021		
<b>PARTICIPANTES:</b>	<b>KARLA GONZÁLEZ:</b> EVALUADORA DE PROYECTOS DE REGIONAL PANAMÁ NORTE <b>HÉCTOR MAURE:</b> SECCIÓN FORESTAL <b>ANDREA MORENO:</b> SECCIÓN DE SEGURIDAD HÍDRICA <b>ITZY ROVIRA:</b> EVALUADORA DE SEDE CENTRAL <b>CARLOS HERRERA:</b> CONSULTOR <b>OLGA BATISTA:</b> PROMOTOR

**INFORME TECNICO (EIA) No. 3- 2021**

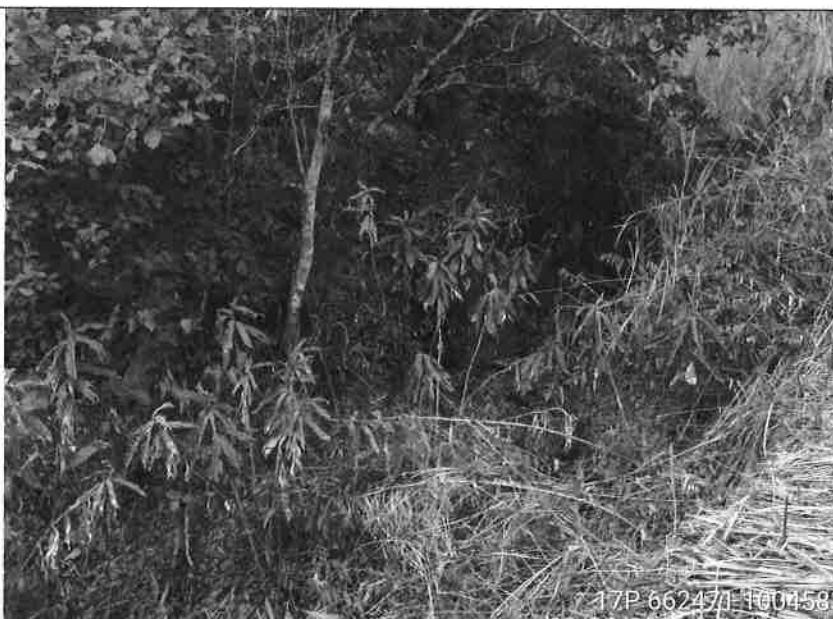
<p>17P 662471 1004583 03/30/2021 9:51:10 AM</p>

Foto 1. Se observó el lugar señalado como la quebrada Sin Nombre.

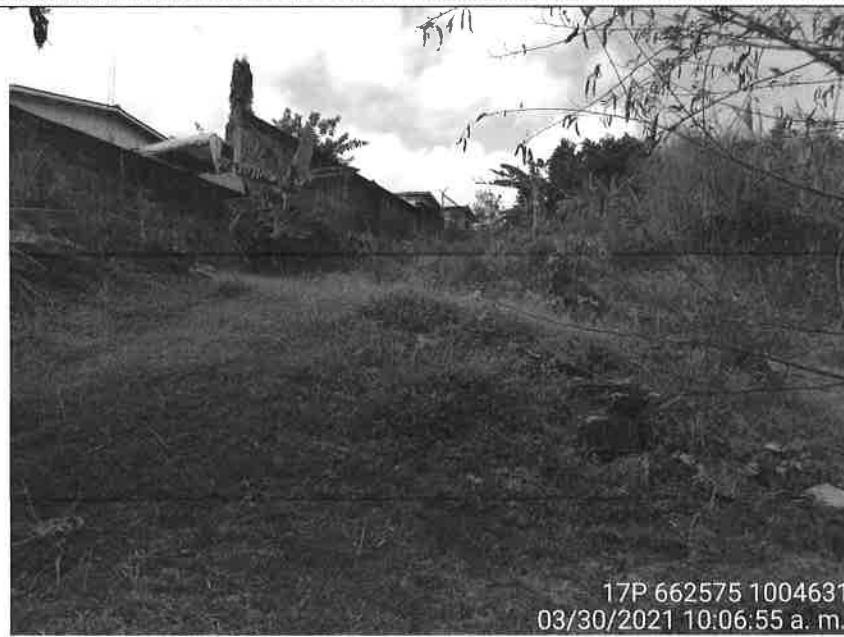
17P 662575 1004631  
03/30/2021 10:06:55 a.m.

**Foto 5.** Observamos las viviendas colindantes al proyecto.

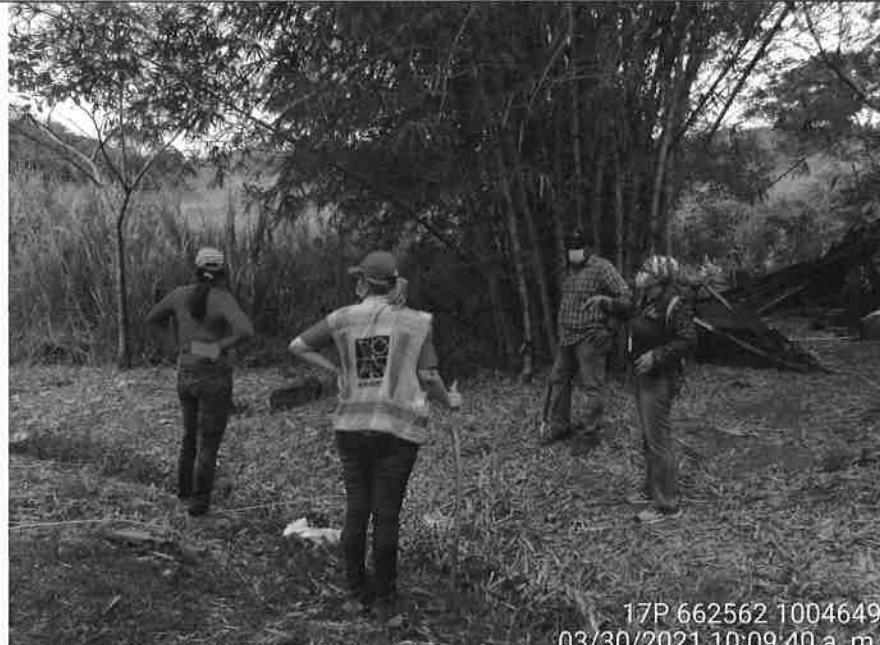
17P 662562 1004649  
03/30/2021 10:09:40 a.m.

**Foto 6.** Observamos la vegetación existente dentro de la cuenca de la denominada quebrada Sin Nombre.

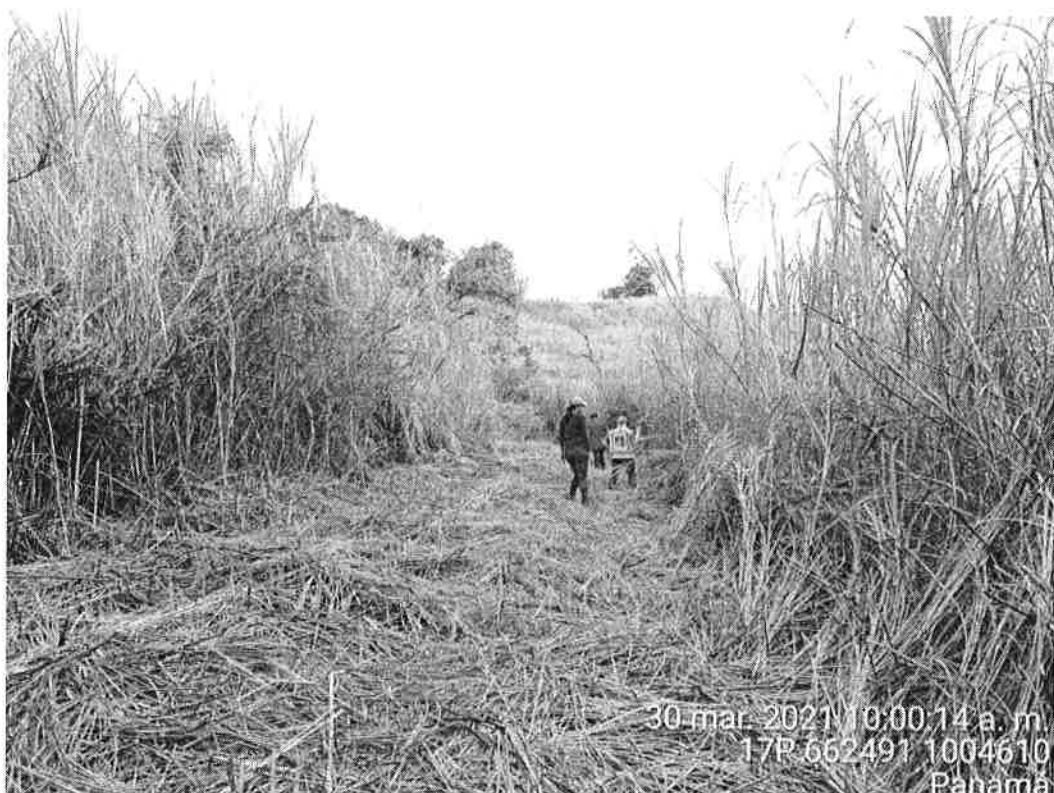
Imagen No.1 Vista de la trocha entre paja blanca o canalera dentro de proyecto para llegar quebrada Sin Nombre, que aparece en el plano que drena y pasa por la Barriada Praderas del Rocío, hasta unirse al río Las Lajas, inspección del 30 de marzo de 2021.

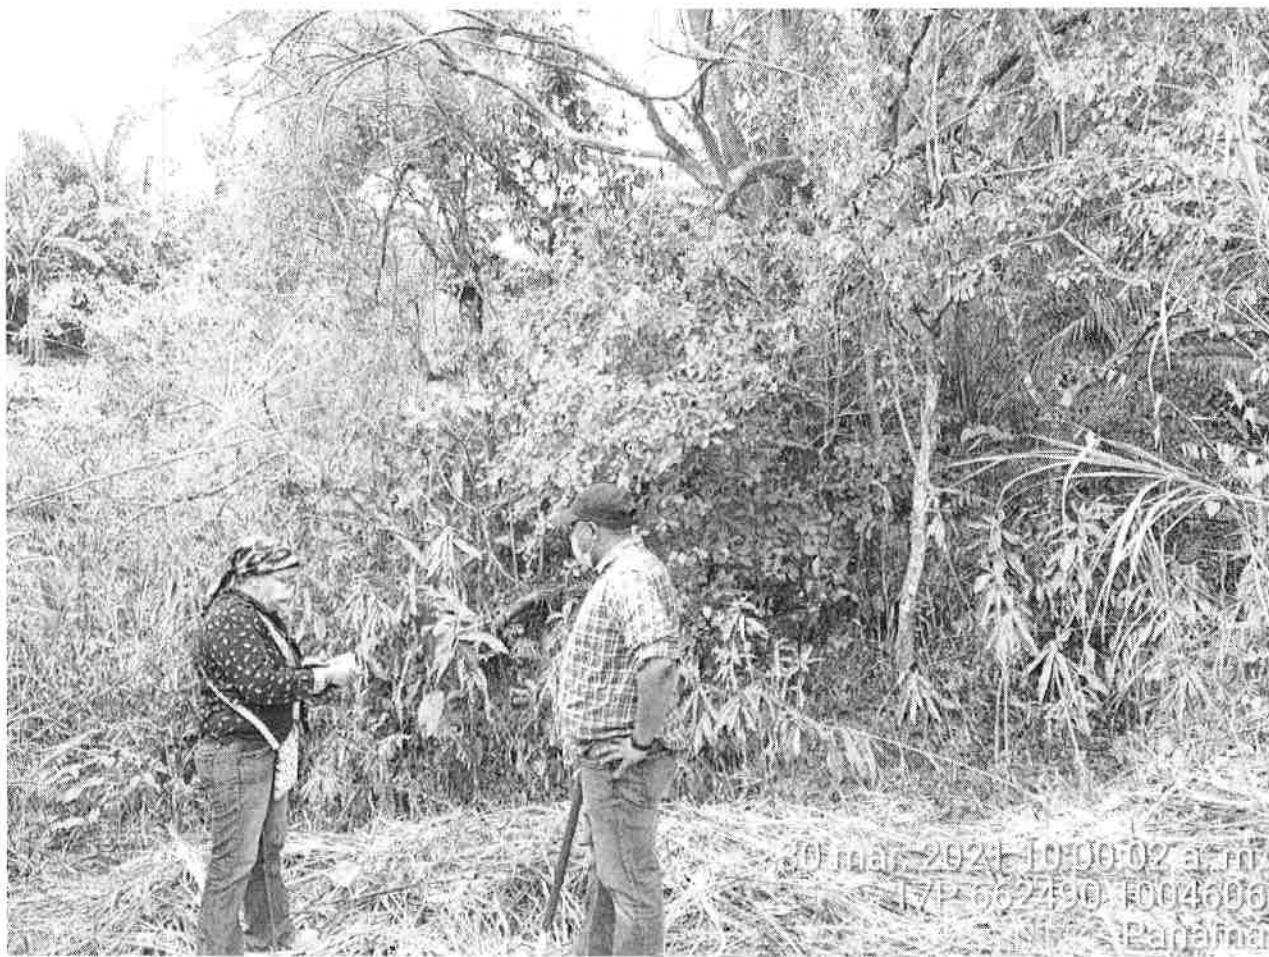
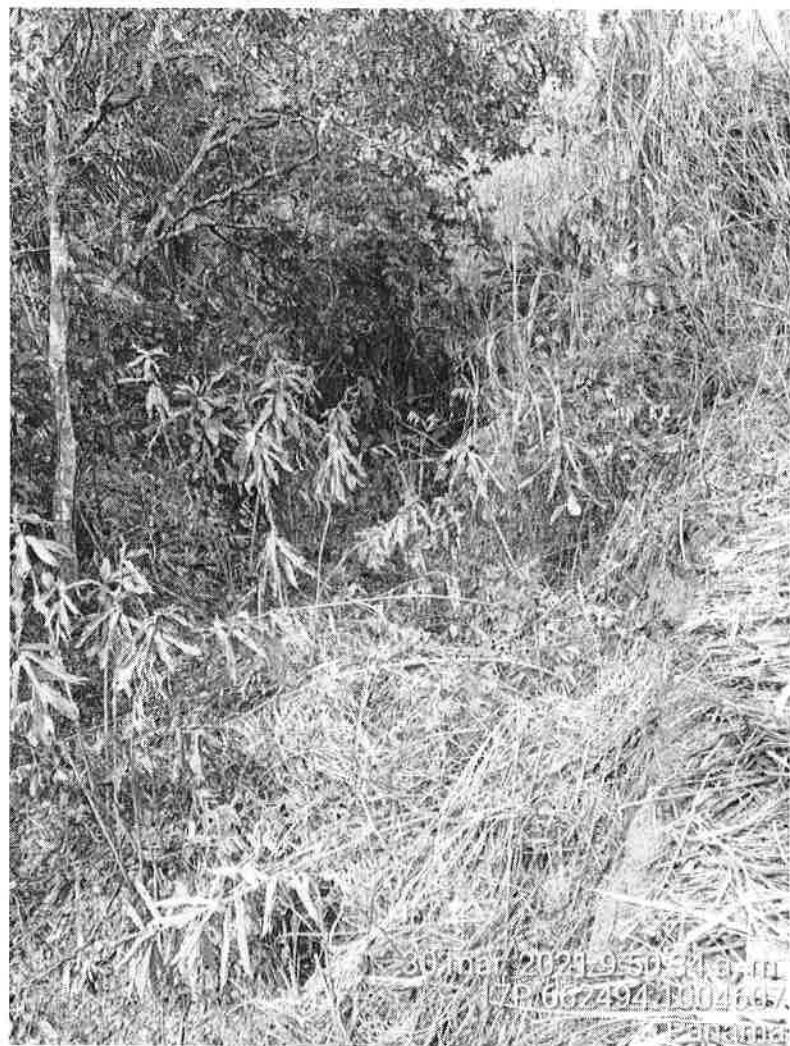
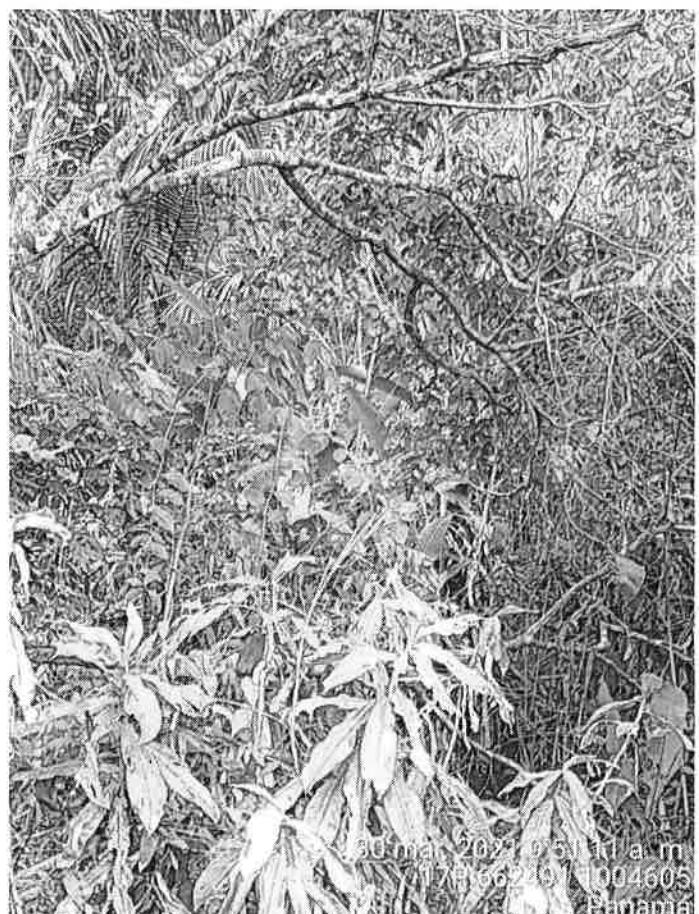
Imagen No.2, 3 y 4: Bosque de galería que bordea la quebrada Sin Nombre que aparece en el plano que drena y pasa por la Barriada Praderas del Rocío, hasta unirse al río Las Lajas, en la parte alta.

2. Es importante especificar cómo van a restaurar y/o manejar el bosque de galería con especies como Indio desnudo – Bursera simaruba; Espavé –Anacardium excelsum; Gabito de río – Zygia longifolia; Nin, cañafítula – Cassia grandis; Palma corosito- Elaeis melancocca; entre otras, encontradas en esta parte de la fuente hídrica intermitente.
3. Es importante continuar el monitoreo de las fuentes hídricas que están dentro del proyecto para evaluar el proceso de mantenimiento para la conservación y mejoramiento continuo de su calidad actual;
4. Cumplir con lo establecido en la normativa, respecto a las servidumbres de protección de cauces naturales.

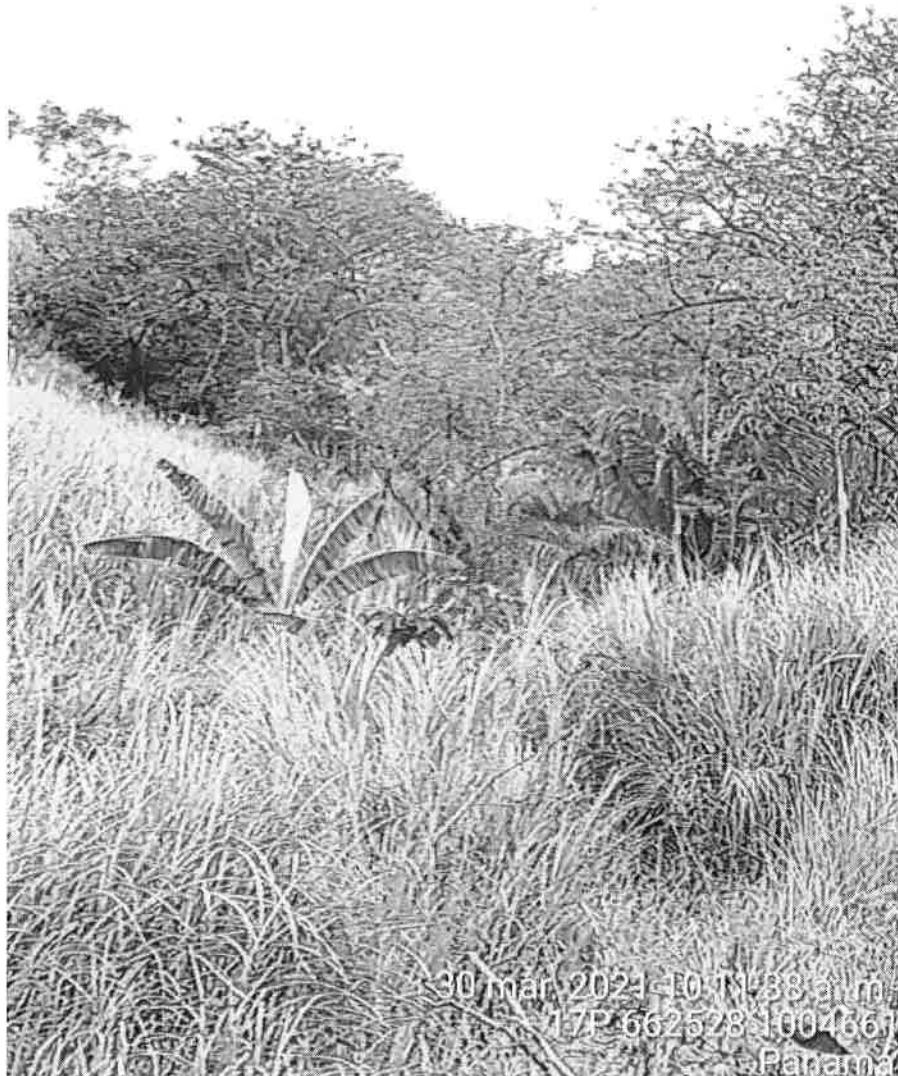
Imagen No.5: Se observa en la parte alta un bosque de galería abundante que bordea la quebrada Sin Nombre que aparece en el plano que drena y pasa por la Barriada Praderas del Rocío, hasta unirse al río Las Lajas. Luego hacia las partes bajas va desapareciendo hasta llegar al final de la propiedad.
