DEPARTAMENTO DE EVALUACIÓN DE ESTUDIOS DE IMPACTO AMBIENTAL
INFORME TÉCNICO DE INSPECCIÓN No. 014-2021

Proyecto:	CIUDAD DEL ESTE	Categoría:	II
Promotor:	PROMOCIONES SION, S.A. PROMOCIONES ISACAR, S.A. PROMOCIONES CIUDAD DEL ESTE, S.A.		
Representante Legal:	CARLOS R. VARGAS BERRIO		
Localización del Proyecto:	CORREGIMIENTO DE LAS GARZAS, DISTRITO Y PROVINCIA DE PANAMÁ		
Fecha de inspección:	29 DE MARZO DE 2021		
Fecha del Informe:	31 DE MARZO DE 2021		
Participantes:	CARLOS BANDA- MiAmbiente Regional Panamá Este-SDAPB PABLO VARGAS- MiAmbiente Regional Panamá Este-SDEIA GLADIS VILLARREAL- MiAmbiente- DSH (Nivel Central). EDILMA SOLANO- Técnica de Evaluación (Nivel Central). LESLY FLORES- Técnica de Evaluación (Nivel Central). AUGUSTO M. - MINSA ANTONIO REGUEINO- Constructora Sion, S.A. JESSIKA SALAS- Promotora Ciudad del Este, S.A. RICARDO MARQUEZ- Constructora Sion, S.A. JOSE FIGUERO - Constructora Sion, S.A. JORGE GARCIA - Consultor

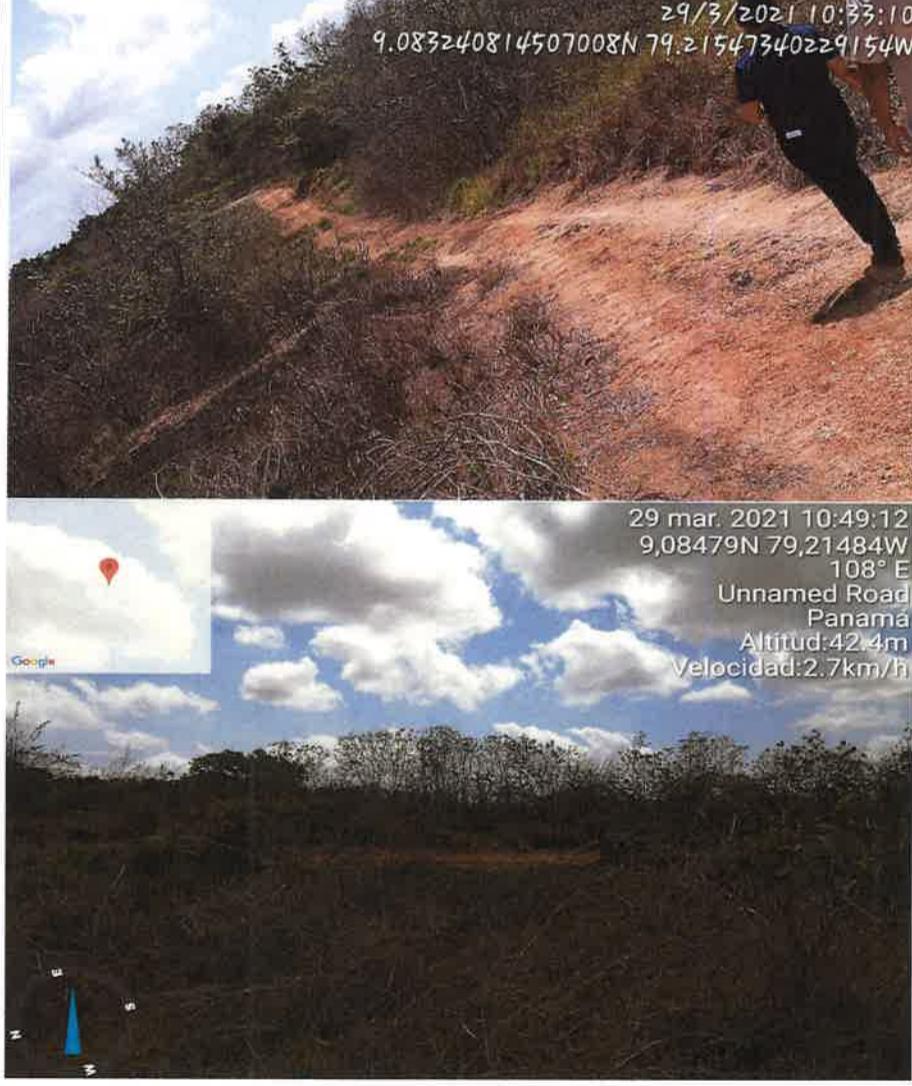
- El área del proyecto presenta una topografía irregular (foto 1).
- La vegetación presente en el área a desarrollar, se compone mayormente por gramínea (pasto), herbáceas menores, algunos arbustos entre ellos palmas de corozo y bosque secundario, rastrojo, bosque de galería (foto 2, 3 y 4).

Foto 1. Vista del proyecto

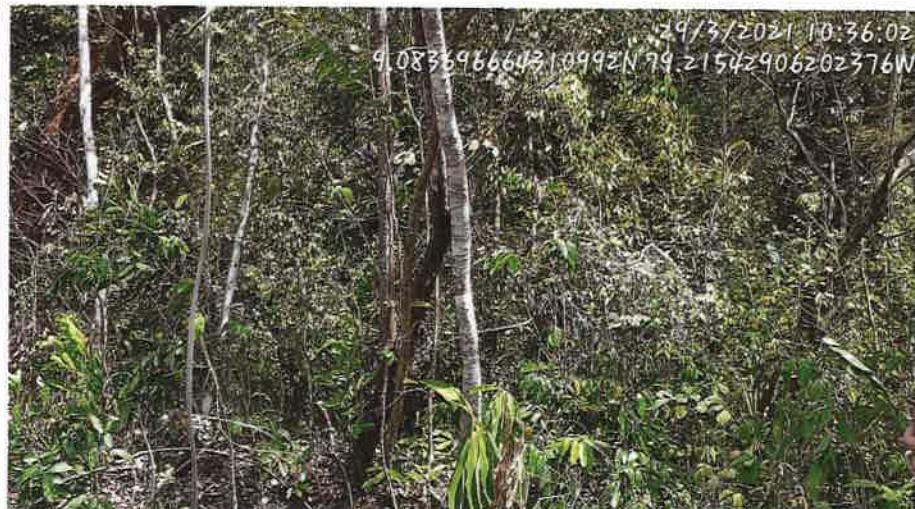
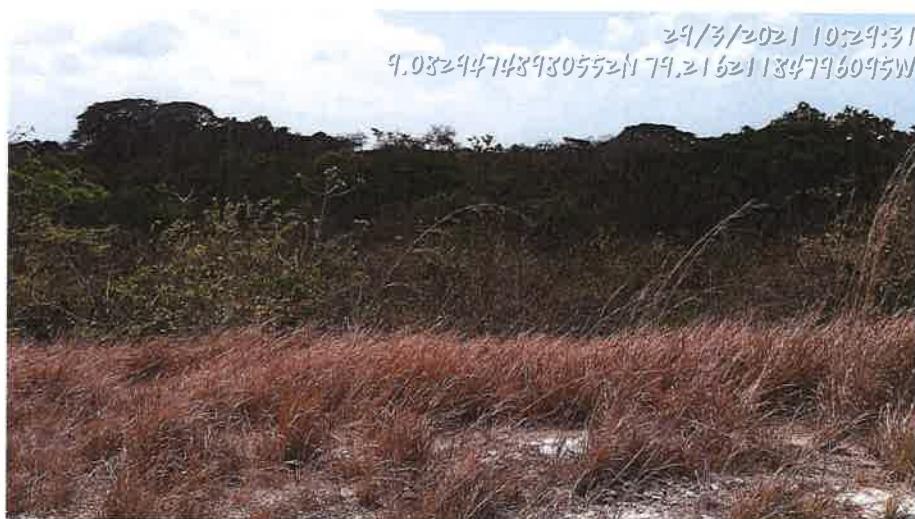
Foto 2 y 3. La vegetación existente en el área del proyecto

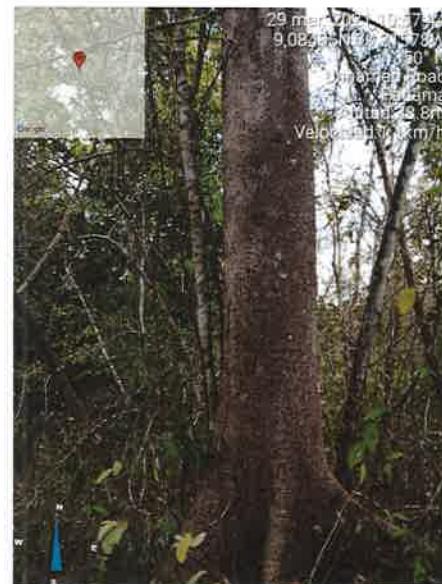
Foto 4. Bosque de Galeria

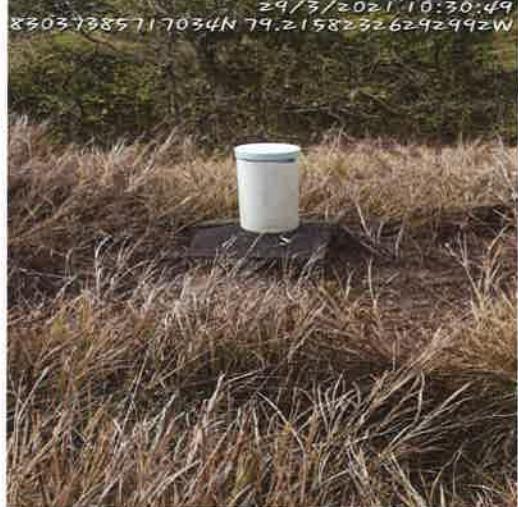
- Durante la inspección, se observó la ubicación de uno de los pozos a utilizar para abastecer el proyecto de agua potable, además se indicó que se tenía la ubicación de un segundo pozo. (foto 5).

Foto 5: Pozo para Agua potable.

- Al momento de la inspección se indicó que el proyecto se estará desarrollando por etapas, que no se tiene definido cuantos pozos se pretenden construir y por el momento llevan dos pozos. Además, se pretende instalar 5 tanques para el almacenamiento de agua potable.

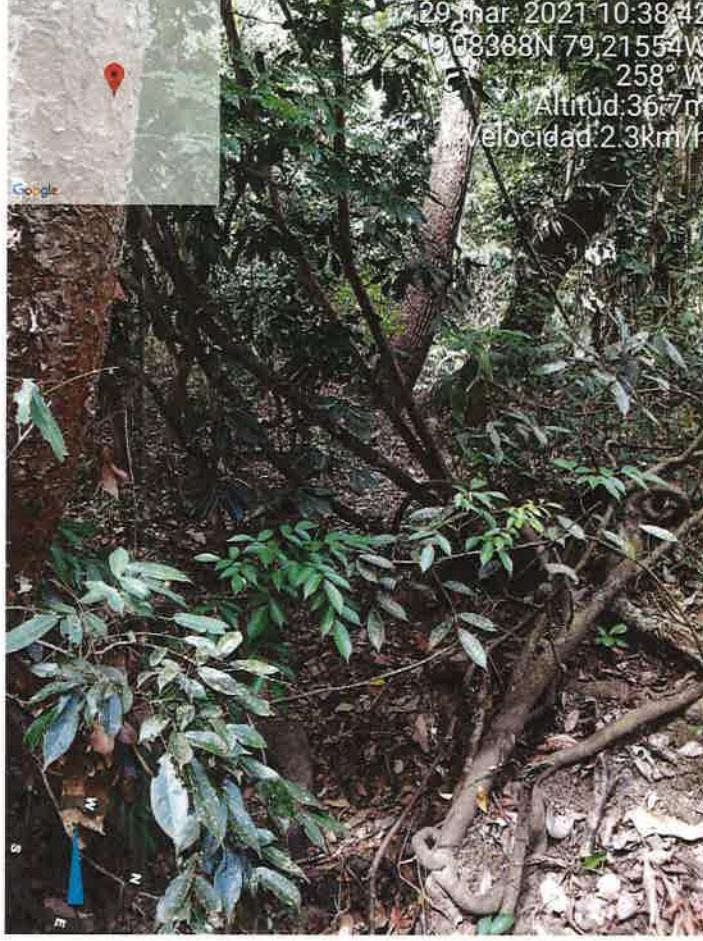
- El área para el desarrollo del proyecto es atravesada por la quebrada sin nombre, la cual al momento de la inspección no contaba con caudal, en algunas partes mantenía agua estancada. (foto 6 y 7).

Foto 6. Parte de la Quebrada sin Nombre que no cuenta con agua

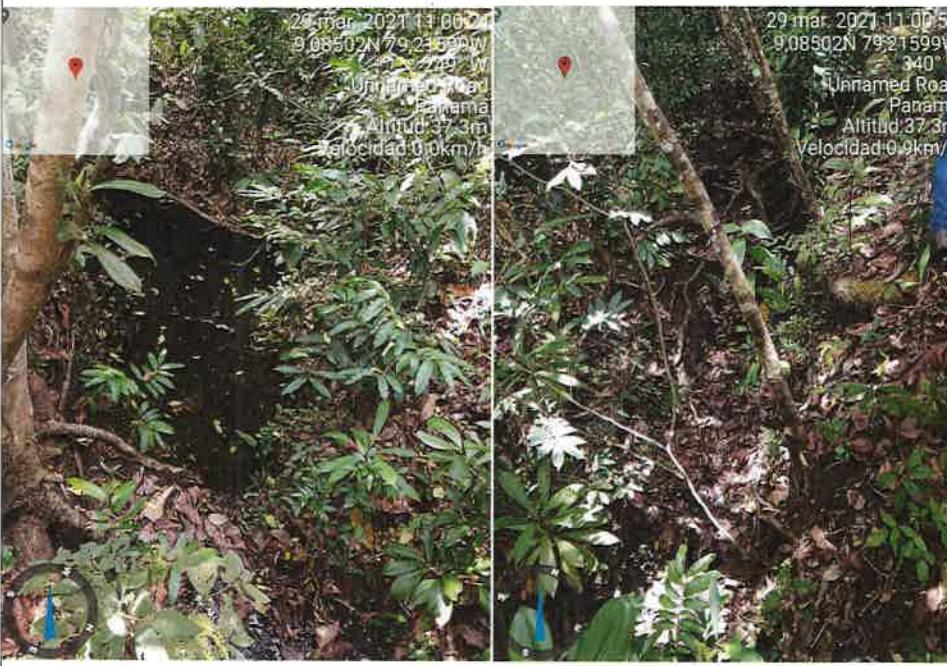
<p>Foto 7. Área de la Quebrada Sin Nombre que cuenta con agua.</p>
695623.96 m E 1004373.41 m N

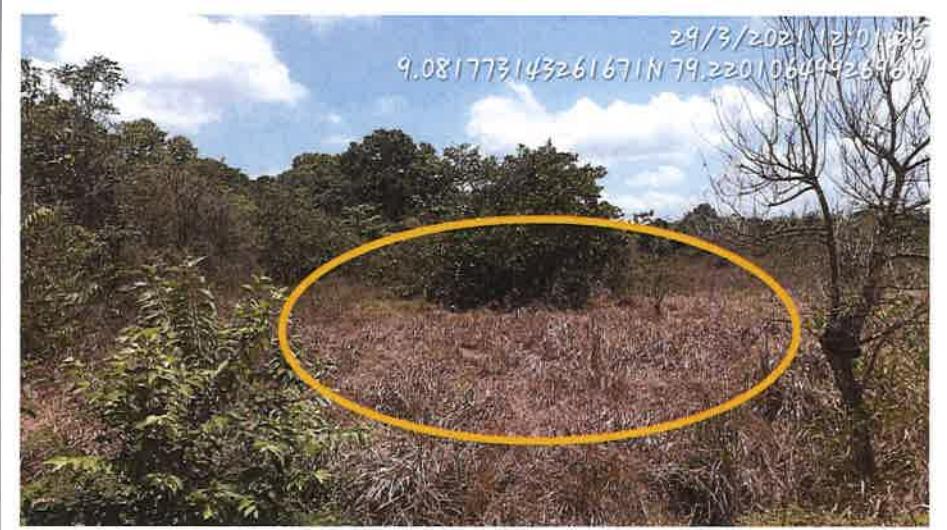
- Durante el recorrido se observó el área destinada para la construcción de la PTAR y su punto de descarga el cual el afluente receptor se encontraba seco, el consultor indicó que se cumplirá con la COPANIT 35-2019 y en temporada seca se utilizará un sistema de riego. (foto 8 y 9).

<p>Foto 8. Área destinada para la PTAR</p>
695580.05 m E 1004382.49 m N

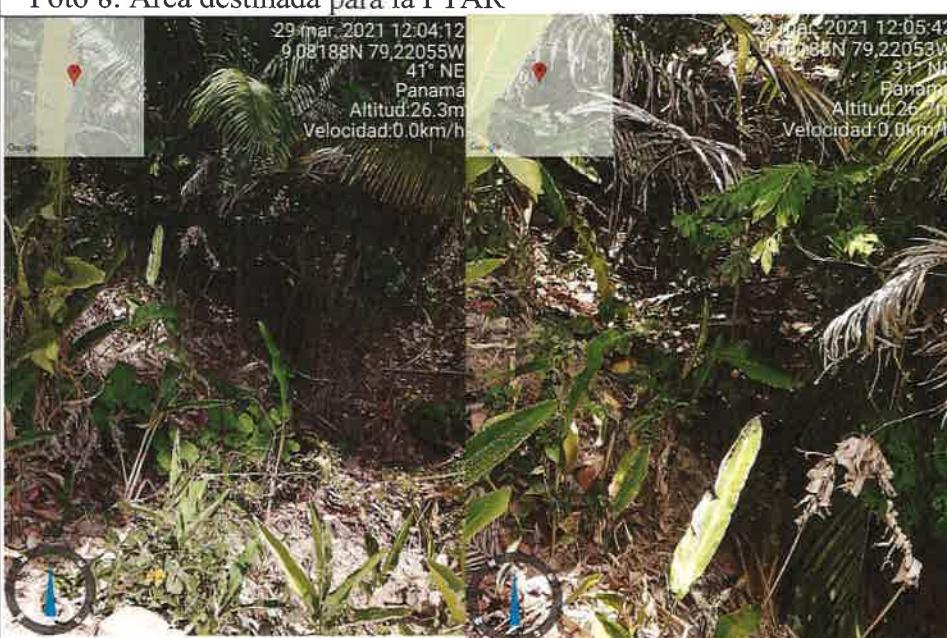
<p>Foto 9. Área de la quebrada Sin Nombre donde se procede hacer la descarga y la misma no cuenta con agua.</p>

- Solicitar al promotor alternativa al momento de la descarga en temporada seca, ya que la Quebrada sin Nombre al momento de la inspección no presenta caudal.

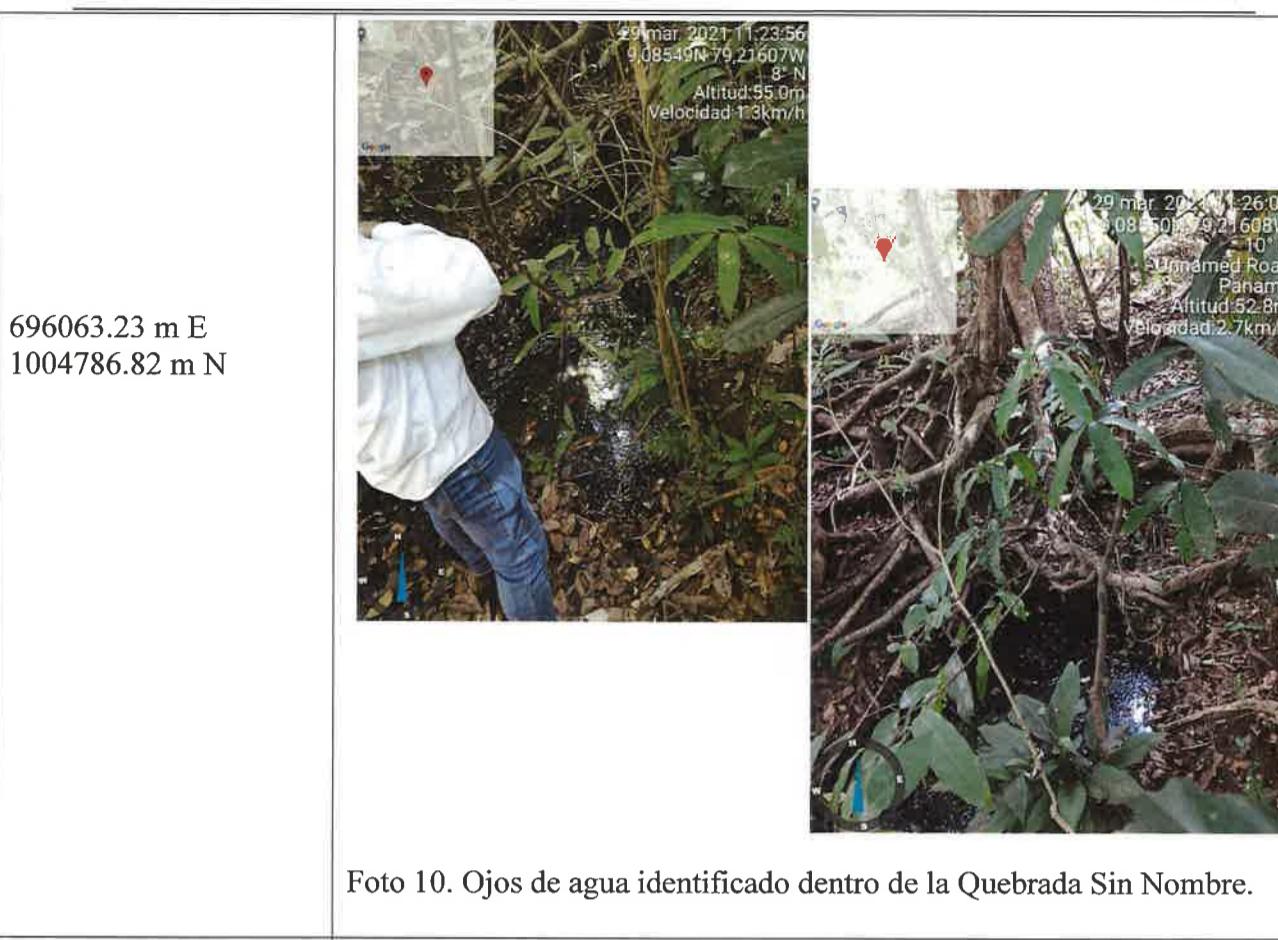
- Durante el recorrido el técnico del MINSA y la Dirección de Seguridad Hídrica, indicaron la existencia de ojos de agua colindante al polígono en evaluación. (foto 10 y 11).

Foto 10. Ojos de agua identificado dentro de la Quebrada Sin Nombre.

- Dentro del recorrido realizado a la Quebrada sin Nombre se pudo observar dos ojos de agua, mismo que fue identificado por el Técnico del Ministerio de Salud y de la Dirección de Seguridad Hídrica Nivel Central.

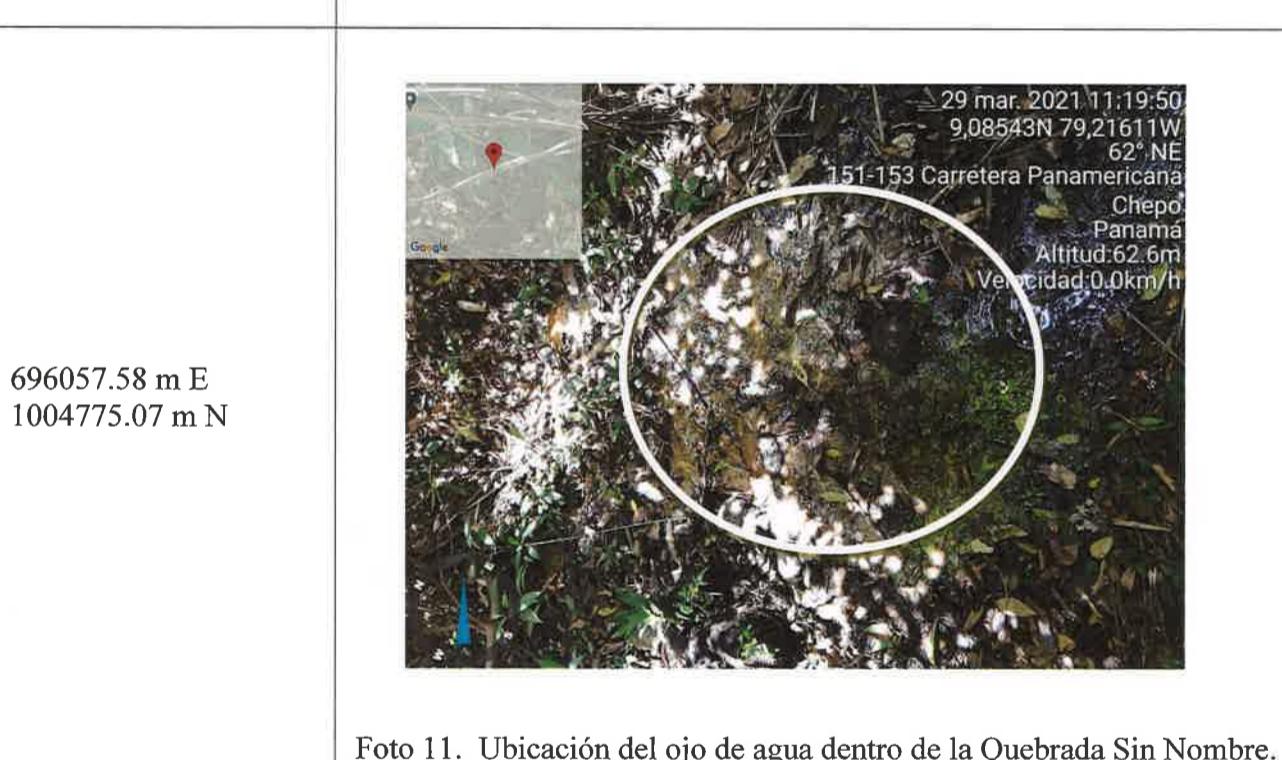
Foto 11. Ubicación del ojo de agua dentro de la Quebrada Sin Nombre.

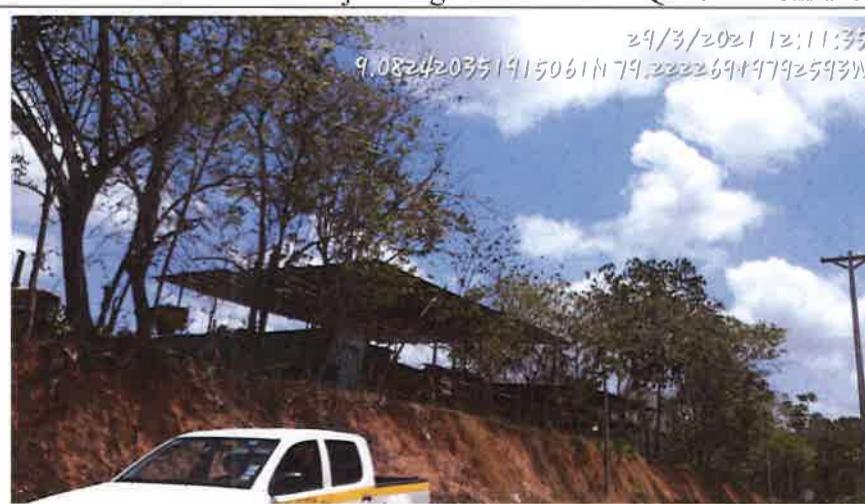
- Dentro de la finca existe una galera ocupadas con maquinarias y algunos contenedores, el consultor Jorge García señaló que posiblemente se estén habilitando como sitio de almacenamiento de equipo y oficinas una vez inicie el proyecto. (foto 12).

Foto 12. Galeras existentes dentro del proyecto.
