DEPARTAMENTO DE EVALUACIÓN DE ESTUDIOS DE IMPACTO AMBIENTAL
INFORME TÉCNICO DE INSPECCIÓN No. 014-2021

Proyecto:	CIUDAD DEL ESTE	Categoría:	II
Promotor:	PROMOCIONES SION, S.A. PROMOCIONES ISACAR, S.A. PROMOCIONES CIUDAD DEL ESTE, S.A.		
Representante Legal:	CARLOS R. VARGAS BERRIO		
Localización del Proyecto:	CORREGIMIENTO DE LAS GARZAS, DISTRITO Y PROVINCIA DE PANAMÁ		
Fecha de inspección:	29 DE MARZO DE 2021		
Fecha del Informe:	31 DE MARZO DE 2021		
Participantes:	CARLOS BANDA- MiAmbiente Regional Panamá Este-SDAPB PABLO VARGAS- MiAmbiente Regional Panamá Este-SDEIA GLADIS VILLARREAL- MiAmbiente- DSH (Nivel Central). EDILMA SOLANO- Técnica de Evaluación (Nivel Central). LESLY FLORES- Técnica de Evaluación (Nivel Central). AUGUSTO M. – MINSA ANTONIO REGUEINO- Constructora Sion, S.A. JESSIKA SALAS- Promotora Ciudad del Este, S.A. RICARDO MARQUEZ- Constructora Sion, S.A. JOSE FIGUERO - Constructora Sion, S.A. JORGE GARCIA - Consultor

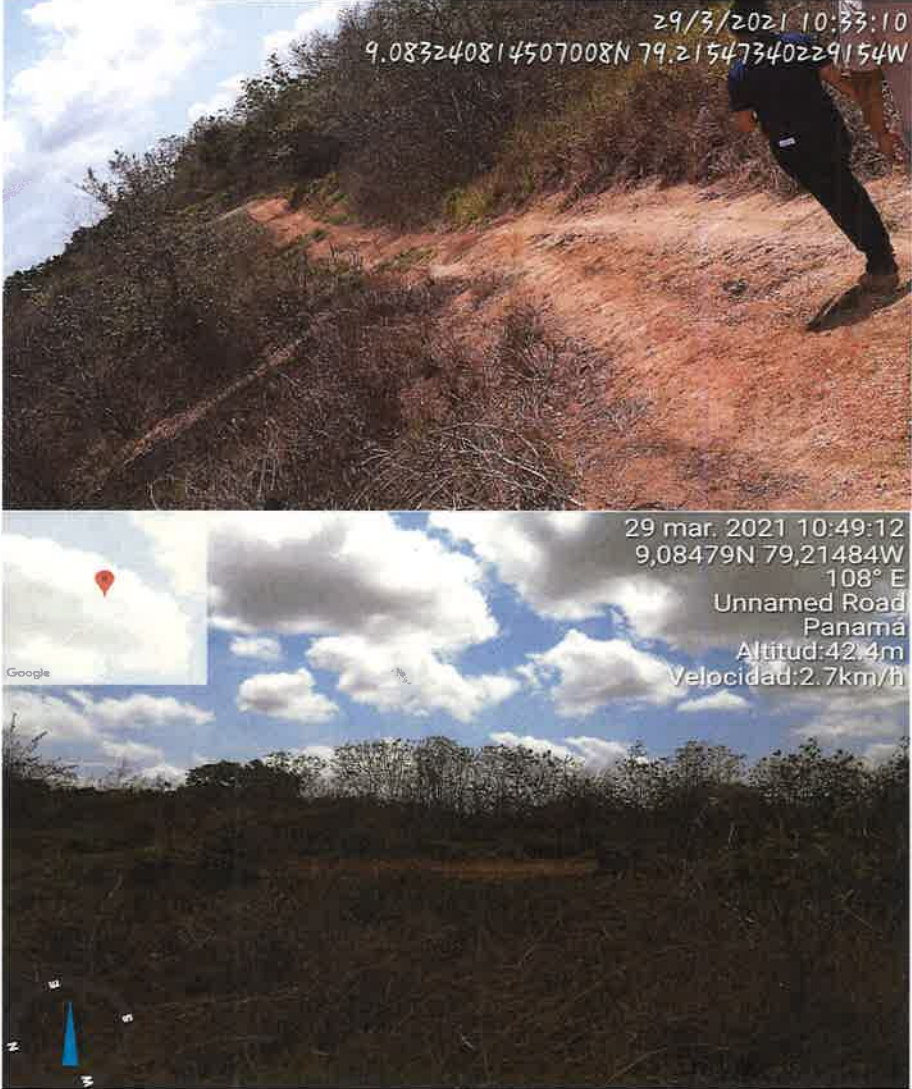
- El área del proyecto presenta una topografía irregular (foto 1).
- La vegetación presente en el área a desarrollar, se compone mayormente por gramínea (pasto), herbáceas menores, algunos arbustos entre ellos palmas de corozo y bosque secundario, rastrojo, bosque de galería (foto 2, 3 y 4).

</div> <p>Foto 1. Vista del proyecto</p>

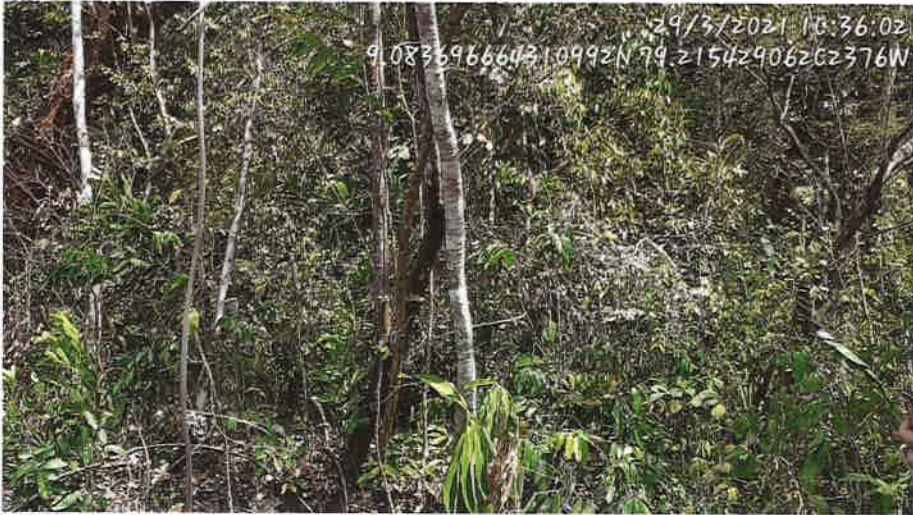
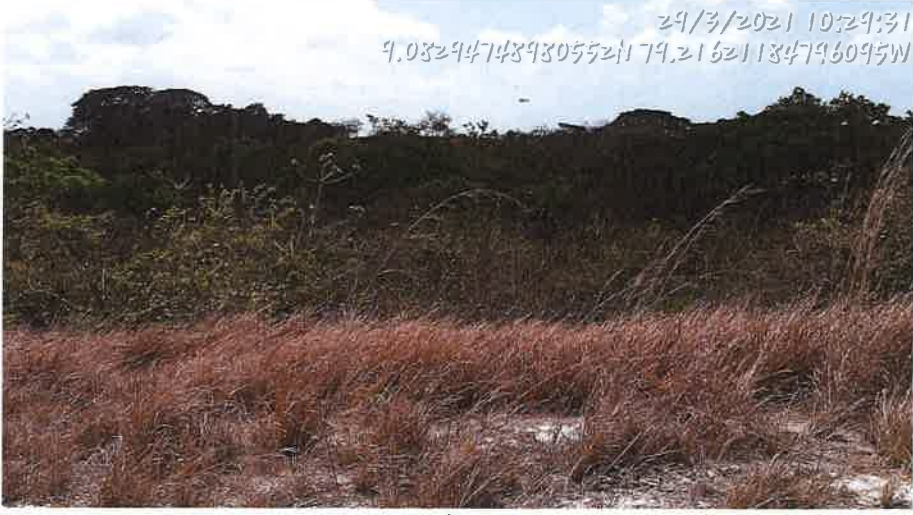
Foto 2 y 3. La vegetación existente en el área del proyecto	
696054.71 m E 1004696.38 m N

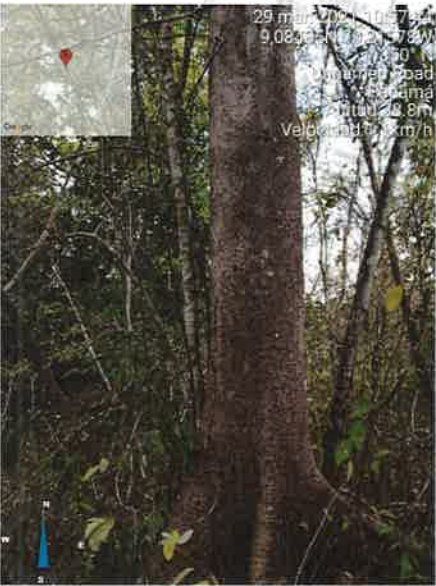
Foto 4. Bosque de Galeria

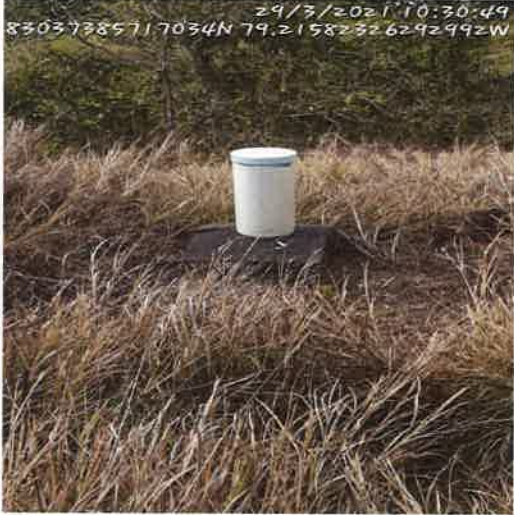
- Durante la inspección, se observó la ubicación de uno de los pozos a utilizar para abastecer el proyecto de agua potable, además se indicó que se tenía la ubicación de un segundo pozo. (foto 5).

</div> <p>Foto 5: Pozo para Agua potable.</p>
<p>696062.80 m E 1004741.36 m N</p>	<div> <div> <div>29 mar. 2021 10:38:42</div> <div>908388N 79.21554W</div> <div>258° W</div> <div>Altitud: 36.7m</div> <div>Velocidad: 2.3km/h</div> </div>

- Al momento de la inspección se indicó que el proyecto se estará desarrollando por etapas, que no se tiene definido cuantos pozos se pretenden construir y por el momento llevan dos pozos. Además, se pretende instalar 5 tanque para el almacenamiento de agua potable.

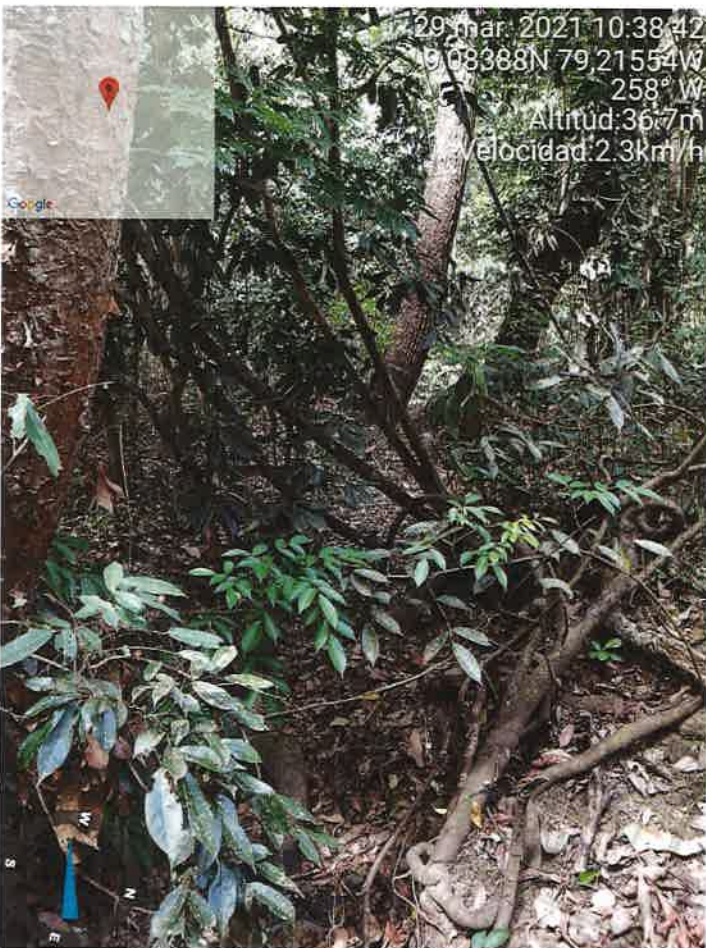
- El área para el desarrollo del proyecto es atravesada por la quebrada sin nombre, la cual al momento de la inspección no contaba con caudal, en algunas partes mantenía agua estancada. (foto 6 y 7).

</div> <p>Foto 6. Parte de la Quebrada sin Nombre que no cuenta con agua</p>

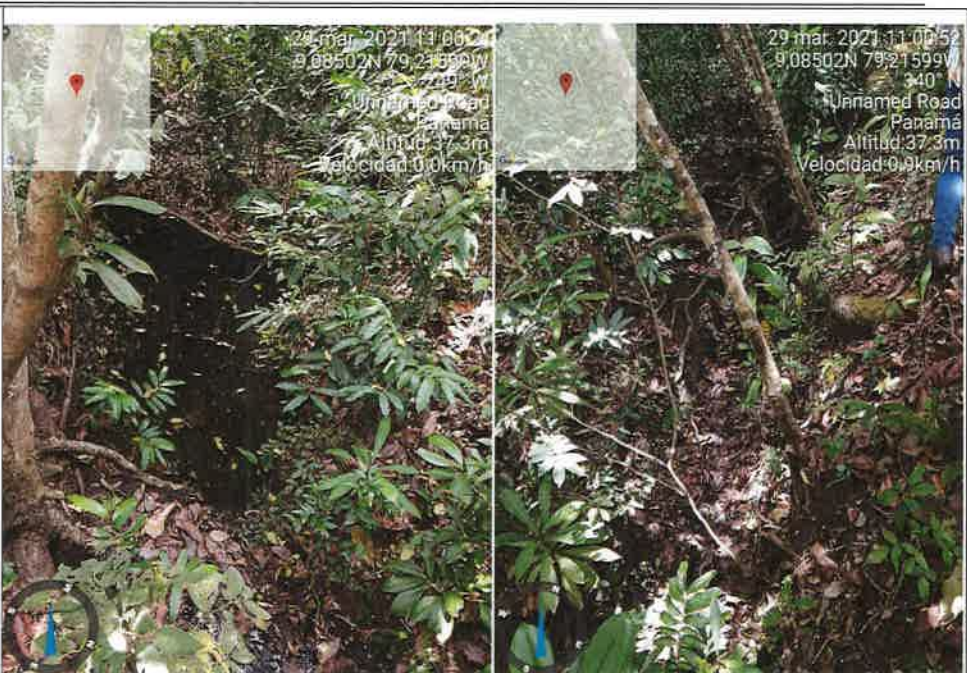
<p>29.mar. 2021 11:09:52 9.08502N 79.21599W Panamá Altitud: 37.3m Velocidad: 0.0km/h</p><p>29.mar. 2021 11:09:52 9.08502N 79.21599W Panamá Altitud: 37.3m Velocidad: 0.0km/h</p></div> <p>Foto 7. Área de la Quebrada Sin Nombre que cuenta con agua.</p>
<p>695623.96 m E 1004373.41 m N</p>	<div>

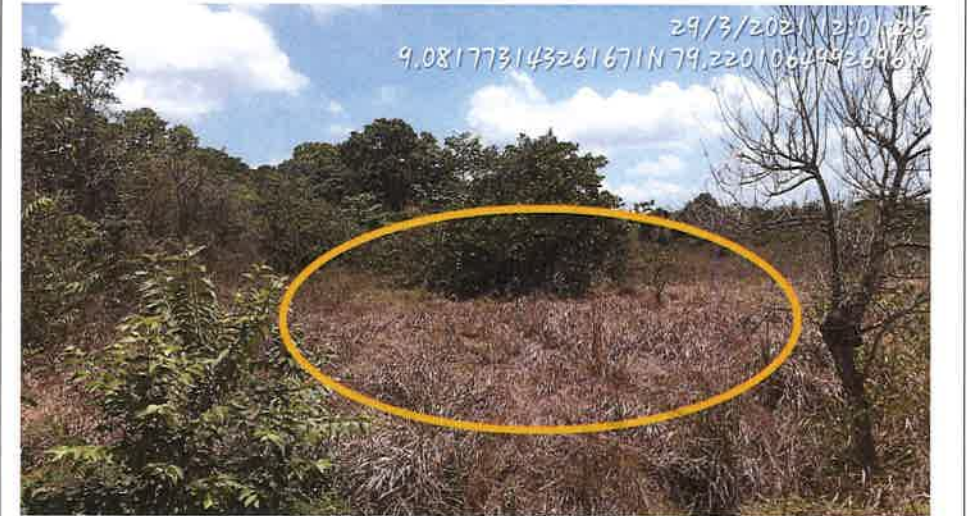
- Durante el recorrido se observó el área destinada para la construcción de la PTAR y su punto de descarga el cual el afluente receptor se encontraba seco, el consultor indicó que se cumplirá con la COPANIT 35-2019 y en temporada seca se utilizará un sistema de riego. (foto 8 y 9).

<p>29/3/2021 2:01:26 9.081773143261671N 79.2201064992646W</p></div> <p>Foto 8. Área destinada para la PTAR</p>
<p>695580.05 m E 1004382.49 m N</p>	<div>

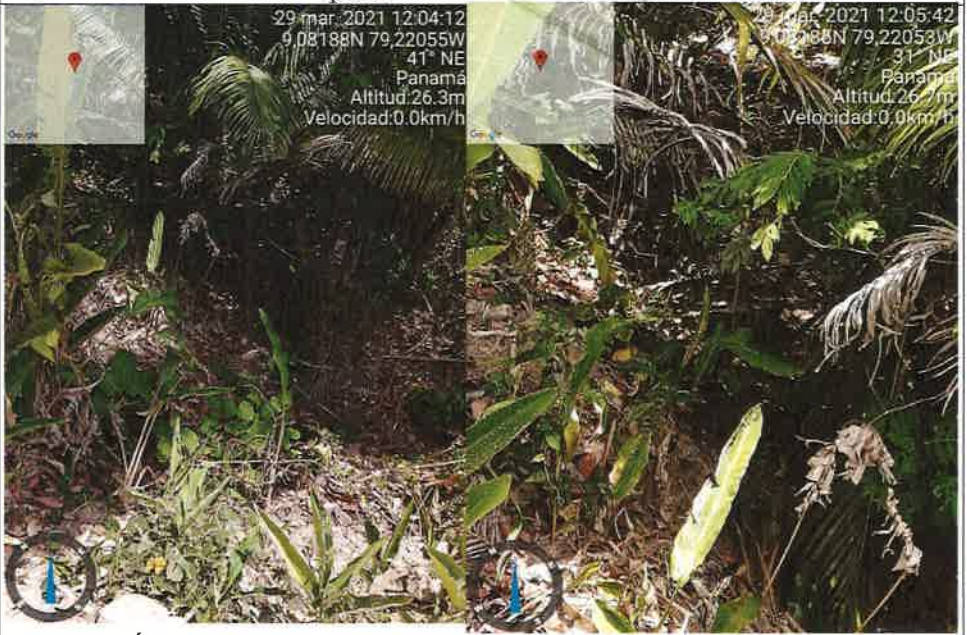
<p>29.mar. 2021 12:04:12 9.08188N 79.22055W 41° NE Panamá Altitud: 26.3m Velocidad: 0.0km/h</p><p>29.mar. 2021 12:05:42 9.08188N 79.22055W 41° NE Panamá Altitud: 26.3m Velocidad: 0.0km/h</p></div> <p>Foto 9. Área de la quebrada Sin Nombre donde se procede hacer la descarga y la misma no cuenta con agua.</p>

- Solicitar al promotor alternativa al momento de la descarga en temporada seca, ya que la Quebrada sin Nombre al momento de la inspección no presenta caudal.

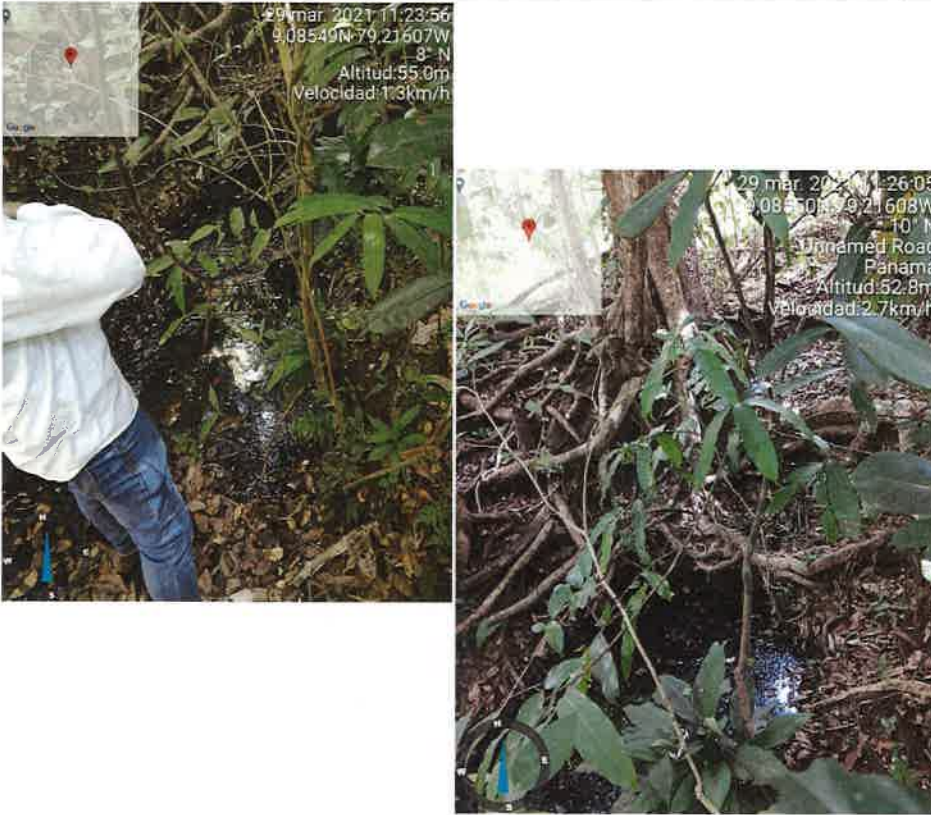
- Durante el recorrido el técnico del MINSA y la Dirección de Seguridad Hídrica, indicaron la existencia de ojos de agua colindante al polígono en evaluación. (foto 10 y 11).

</div> <p>Foto 10. Ojos de agua identificado dentro de la Quebrada Sin Nombre.</p>
<p>696057.58 m E 1004775.07 m N</p>	<div>

- Dentro del recorrido realizado a la Quebrada sin Nombre se pudo observar dos ojos de agua, mismo que fue identificado por el Técnico del Ministerio de Salud y de la Dirección de Seguridad Hídrica Nivel Central.

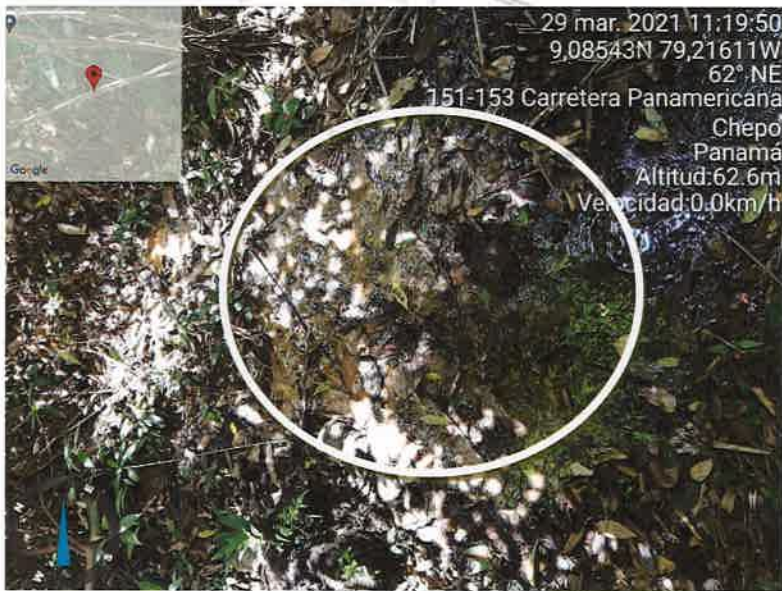
</div> <p>Foto 11. Ubicación del ojo de agua dentro de la Quebrada Sin Nombre.</p>
	<div>

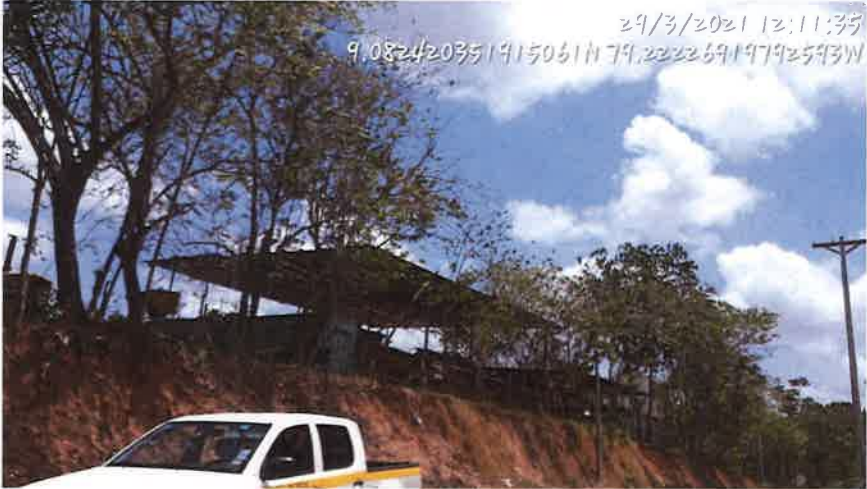
- Dentro de la finca existe una galera ocupadas con maquinarias y algunos contenedores, el consultor Jorge García señaló que posiblemente se estén habilitando como sitio de almacenamiento de equipo y oficinas una vez inicie el proyecto. (foto 12).

</div> <p>Foto 12. Galeras existentes dentro del proyecto.</p>
