INFORME TÉCNICO DE INSPECCIÓN No. DRPN-SEEIA-006-2021

Proyecto:	Locales Comerciales San Pablo	Categoría:	I
Promotor:	Importadora America PTY, S.A.		
Representante Legal:	Xiaoyu Chen de Hou		
Localización del Proyecto:	Corregimiento de Chilibre, distrito y provincia de Panamá		
Fecha de inspección:	8 de marzo de 2021		
Fecha del Informe:	9 de marzo de 2021		
Participantes	Karla González: Evaluadora de Proyectos Edgar Pérez: Sección Forestal Hou Guo: Promotor del proyecto Manuel Carrasco: Capataz de la obra

VI. IMÁGENES DE LA INSPECCIÓN

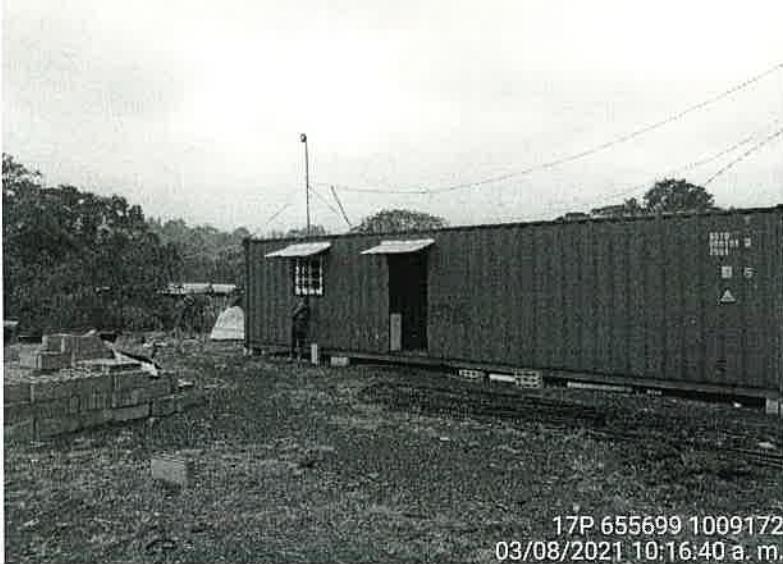
<p>17P 655699 1009172 03/08/2021 10:16:40 a.m.</p> <p>Foto 1. Observamos las oficinas ubicadas en el polígono del proyecto.</p>
655681 m E 1009164 m N

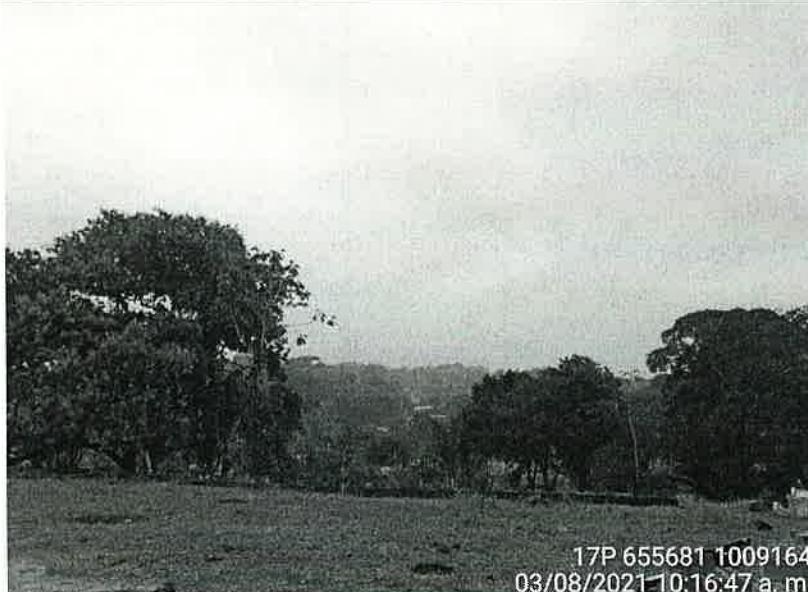
<p>17P 655681 1009164 03/08/2021 10:16:47 a.m.</p> <p>Foto 2. Observamos el polígono del proyecto.</p>
655963m E 1008956 m N

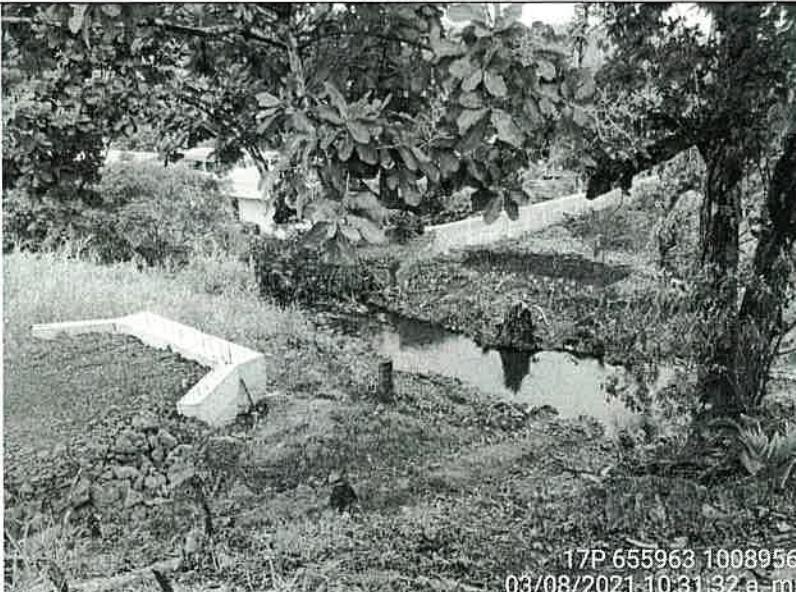
- Durante el recorrido se observó la construcción de una estructura de concreto la cual sera utilizada para un puente vehicular para el acceso a la parte posterior de la finca.
- Se observó la construcción de un muro de contención en área de la finca donde se ejecutara la construcción de una galera según nos menciono Manuel Carrasco (Capataz de la obra).
- Durante la inspección se nos menciono por parte de Manuel Carrasco (Capataz de la obra) que los trabajos de construcción del puente se están realizando con una pala mecánica.
- Durante la inspección se nos menciono por parte de Manuel Carrasco (Capataz de la obra) que posteriormente al culminar la obra del puente se realizara un dragado en el recurso hídrico.

<p>17P 655963 1008956 03/08/2021 10:31:32 a.m.</p> <p>Foto 3. Observamos la construcción de un puente sobre la quebrada San Pablo.</p>

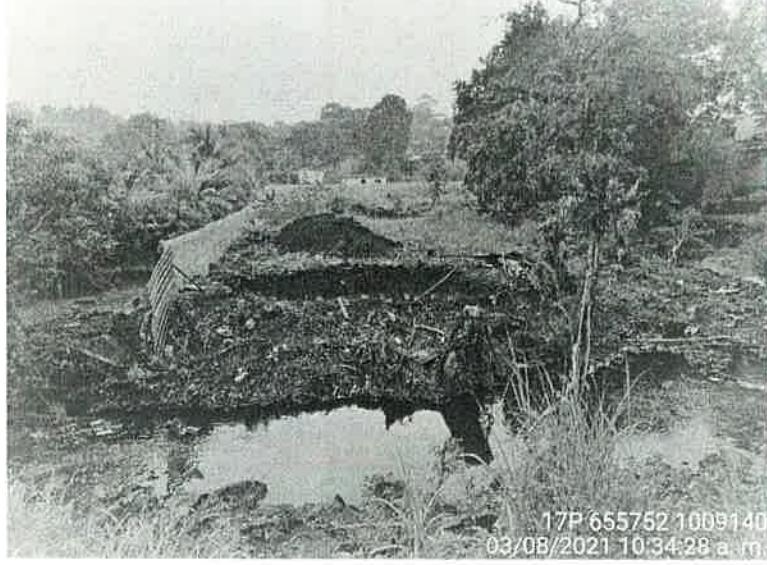
<p>17P 655752 1009140 03/08/2021 10:34:28 a.m.</p> <p>Foto 5. Observamos la construcción de un muro de contención en el terreno.</p>
655752m E 1009140 m N

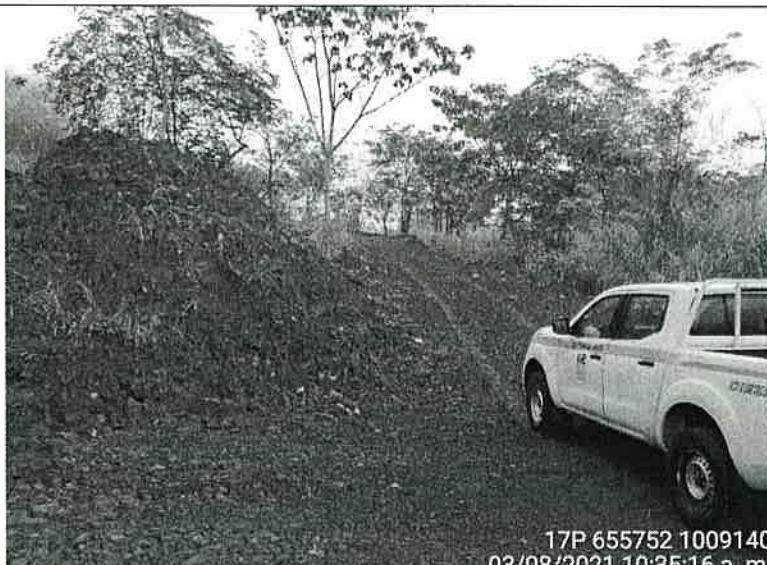
<p>17P 655752 1009140 03/08/2021 10:35:16 a.m.</p> <p>Foto 6. Observamos el acceso a la construcción de un puente sobre la quebrada San Pablo.</p>
