## INFORME TÉCNICO DE INSPECCIÓN No. DRPN-SEEIA-007-2021

<b>Proyecto:</b>	Estación de Combustible y Locales Comerciales	Categoría:	I
<b>Promotor:</b>	Wen Lou Qiu Hon y Jin Hao Lou de Qiu		
<b>Representante Legal:</b>	Wen Lou Qiu Hon y Jin Hao Lou de Qiu		
<b>Localización del Proyecto:</b>	Corregimiento de Ernesto Córdoba Campos, distrito y provincia de Panamá		
<b>Fecha de inspección:</b>	22 de marzo de 2021		
<b>Fecha del Informe:</b>	23 de marzo de 2021		
<b>Participantes</b>	<b>Karla González:</b> Evaluadora de Proyectos <b>Edgar Pérez:</b> Sección Forestal <b>Yisel Mendieta:</b> Consultora

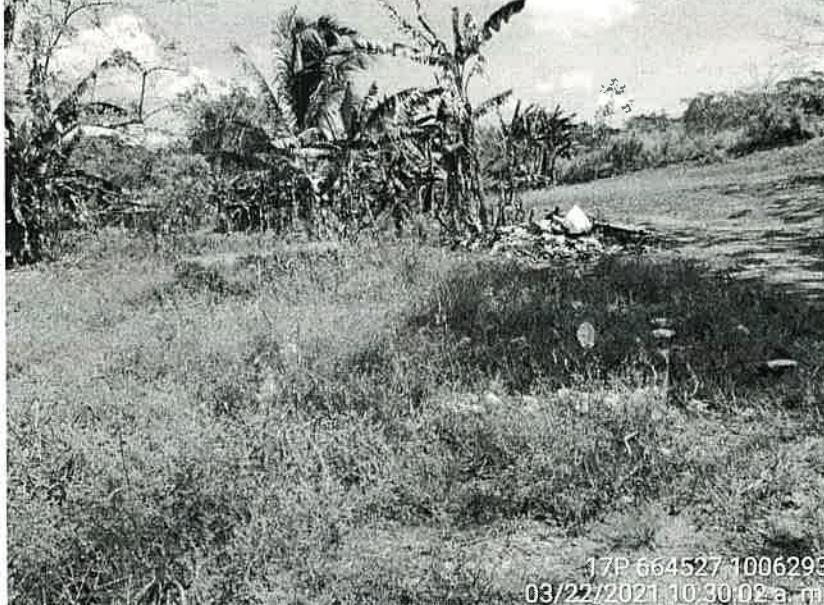
<p>17P 664527 1006293 03/22/2021 10:30:02 a.m.</p> <p><b>Foto 1.</b> Observamos el terreno donde se desarrollara el proyecto.</p>
<b>664538 m E 1006277 m N</b>

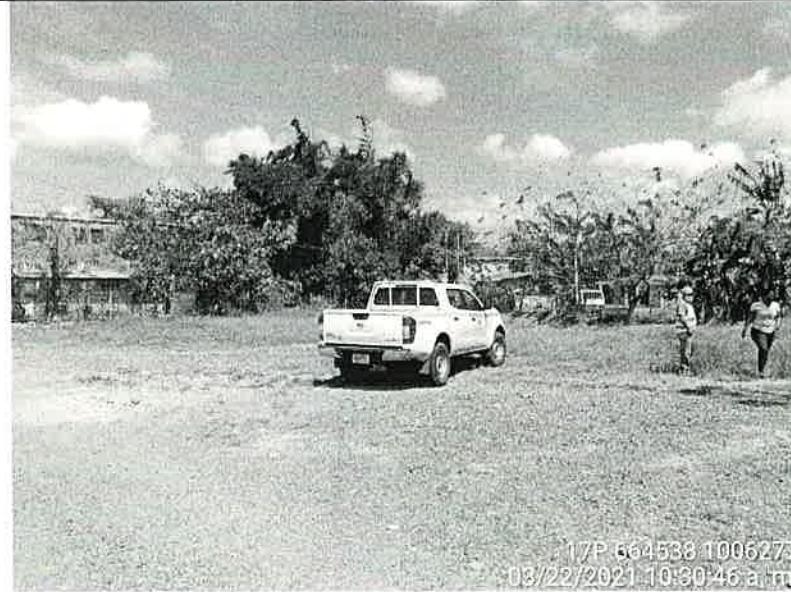
<p>17P 664538 1006277 03/22/2021 10:30:46 a.m.</p> <p><b>Foto 2.</b> Observamos el polígono donde se desarrollara el proyecto.</p>
<b>664530 m E 1006296 m N</b>

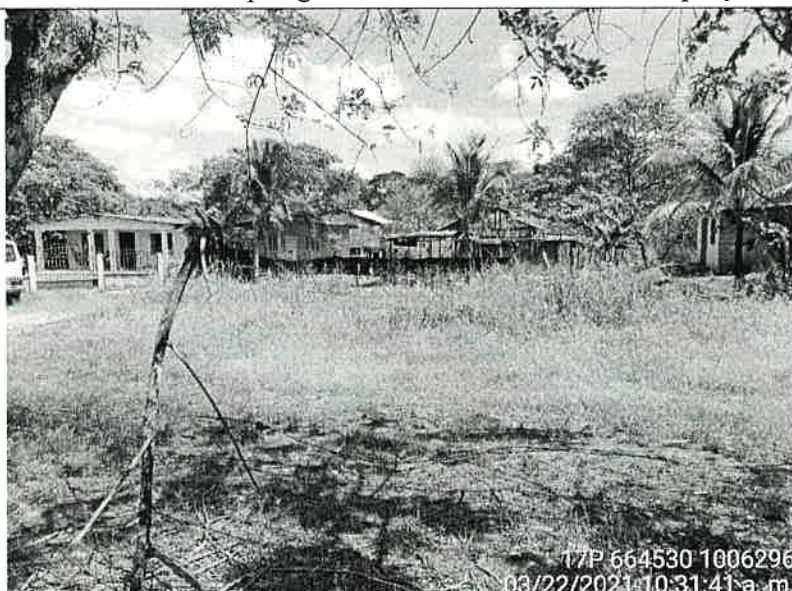
<p>17P 664530 1006296 03/22/2021 10:31:41 a.m.</p> <p><b>Foto 3.</b> Observamos las viviendas colindantes al proyecto.</p>
