INFORME TÉCNICO DE INSPECCIÓN No. DRPN-SEEIA-008-2021

Proyecto:	Estación de Servicios	Categoría:	I
Promotor:	Petrosupply Holdings, S.A.		
Representante Legal:	Glicerio Botello		
Localización del Proyecto:	Corregimiento de Ernesto Córdoba Campos, distrito y provincia de Panamá		
Fecha de inspección:	22 de marzo de 2021		
Fecha del Informe:	23 de marzo de 2021		
Participantes	Karla González: Evaluadora de Proyectos Edgar Pérez: Sección Forestal Yisel Mendieta: Consultora

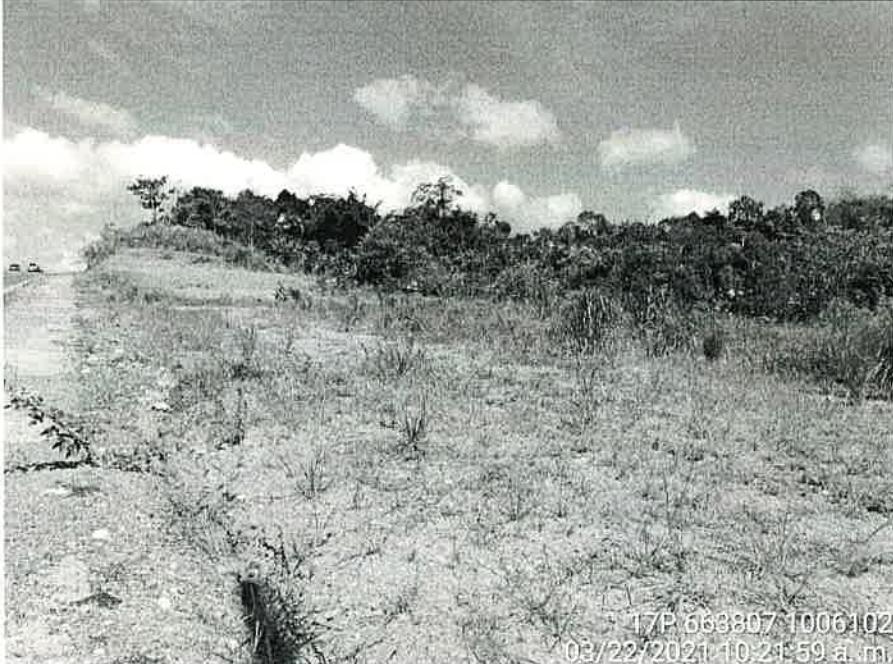
<p>T7P 663807 1006102 05/22/2021 10:21:59 a.m.</p> <p>Foto 1. Observamos el terreno donde se desarrollara el proyecto.</p>
663807 m E 1006102 m N

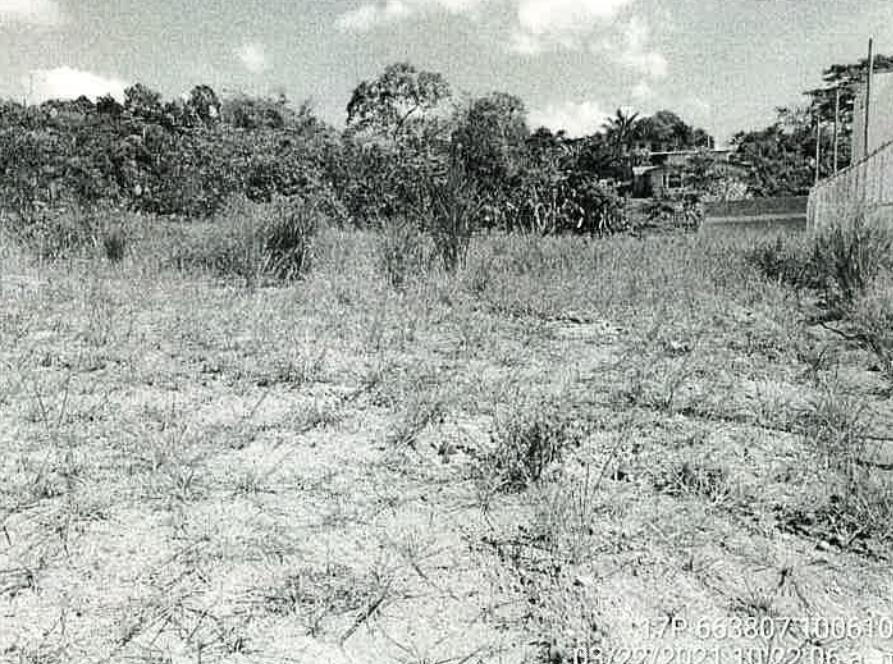
<p>T7P 663807 1006102 05/22/2021 10:22:06 a.m.</p> <p>Foto 2. Observamos la regeneración del polígono ya nivelado en su totalidad.</p>
