**SECCIÓN DE EVALUACIÓN DE IMPACTO AMBIENTAL**  
**INFORME TÉCNICO DE INSPECCIÓN No.031-04-2021**  
**AL SITIO DONDE SE DESARROLLARA EsIA CAT. I:**

<b>PROYECTO:</b>	ESTACIÓN CRIOLLO GUABALÁ
<b>PROMOTOR:</b>	DESARROLLO CRIOLLO GUABALÁ, S.A.
<b>REPRESENTANTE LEGAL:</b>	ROBERTO JOSÉ GARCÍA CASTRELLON
<b>CATEGORÍA:</b>	I
<b>CONSULTORES:</b>	CRISTHOPHER GONZÁLEZ- IRC-028-2020 ALBERTO QUINTERO- IRC-03132009
<b>LOCALIZACIÓN DEL PROYECTO:</b>	CORREGIMIENTO EL NANCITO, DISTRITO DE REMEDIOS, PROVINCIA DE CHIRIQUÍ
<b>FECHA DE INSPECCIÓN:</b>	19 DE ABRIL DE 2021
<b>FECHA DE INFORME:</b>	22 DE ABRIL DE 2021
<b>PARTICIPANTES:</b>	<b>Por MiAmbiente – Regional de Chiriquí:</b> NELLY RAMOS: JEFA DE LA SECCIÓN EVALUACIÓN DE IMPACTO AMBIENTAL <b>Promotora:</b> - CRISTHOPHER GONZÁLEZ-Consultor

El Proyecto **ESTACIÓN CRIOLLO GUABALÁ**, consiste la construcción de un local comercial y una estación de combustible. El proyecto será desarrollado en una superficie de 2,831.06 m<sup>2</sup>.

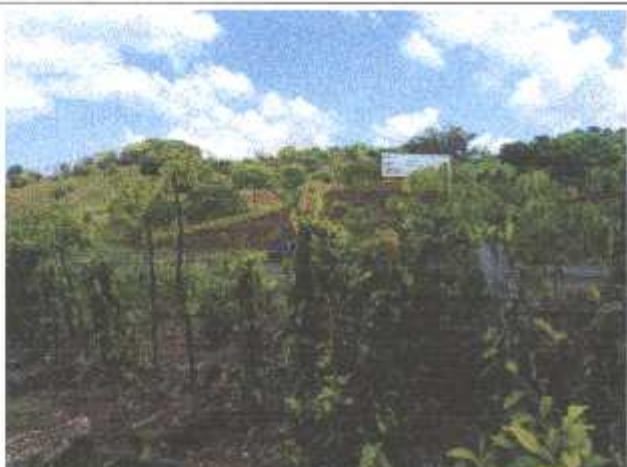
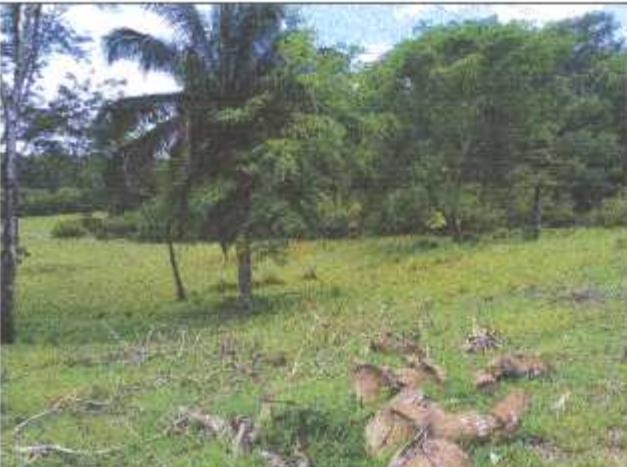
Figura 1. Parte frontal del proyecto y 2. Vista de la parte posterior del proyecto.

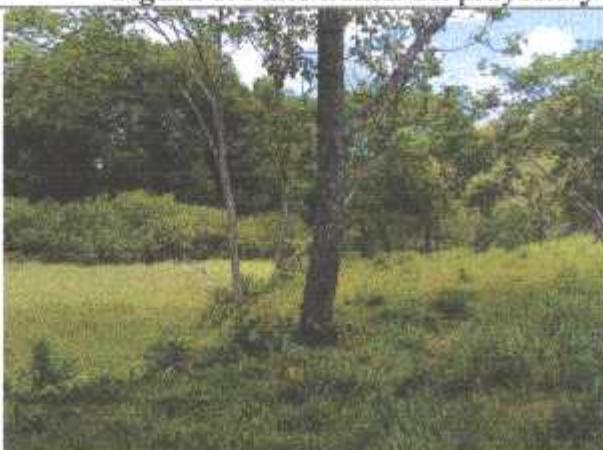
Figura 3. Vista de la vegetación de manglar que colinda con el proyecto

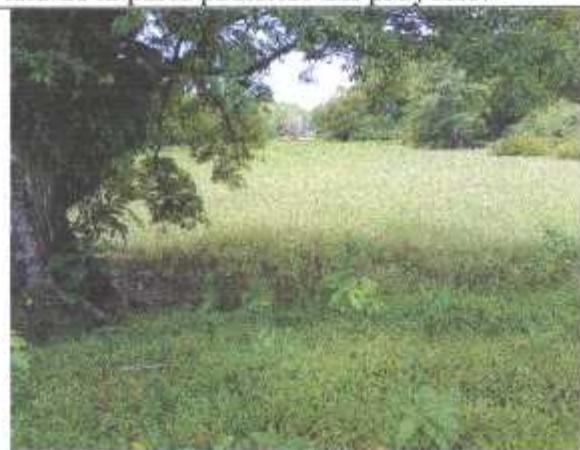
Figura 4. Vista de la parte posterior del terreno que se anega totalmente
