INFORME TÉCNICO DE INSPECCIÓN AL SITIO DE DESARROLLO DEL PROYECTO

Informe Técnico No. DEIA-II-F-030-21 ITI-006-21

Proyecto:	VALHALLA BAY		
Categoría:	II		
Promotor:	VALHALLA BAY, CORP.		
Representante Legal:	OCTAVIO FERNÁNDEZ BERROETA		
Ubicación:	Provincia de Bocas del Toro, distrito de Bocas Del Toro, Corregimiento cabecera.		
Expediente No.:	DEIA-II-F-030-21		
Fecha de la inspección:	Jueves, 8 de abril de 2021.		
Fecha del Informe:	Lunes, 3 de mayo de 2021.		
Participantes:	Nombre	Cargo	Institución
	Yoarís Aparicio	Técnico evaluador	MiAMBIENTE-BOCAS
	Harlo Whayle	Jefe	SINAPROC
	Victor Javier Serrano	Director Regional	IDAAN - Bocas del Toro
	Darlenys Villarreal	Director Regional	MiAMBIENTE-BOCAS
	Abel Binns	Técnico	MINSA
	Emiliano Torres	Alcaldía de BT	Alcalde
	José Sanchez	Alcaldía de BT	Ingeniería Municipal
	Armando Echeverría	Medio de comunicación	Bocas TV
	Tony Taylor	Fuerzas Vivas	
	Richard M Scott	Residente	
	Alba Taguado	Residente	
	Chenyl Scott	Residente	
	Kosy Parvez	Residente-Istmito	
	Rafaela de Abrego	Residente-Carenero

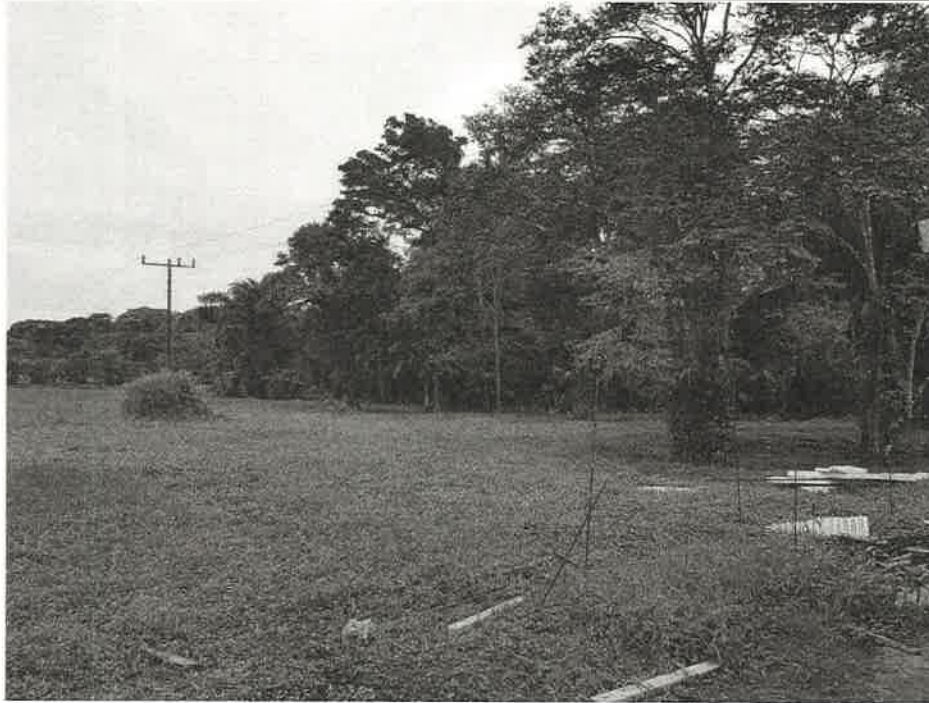
La finca 5788(F) con una superficie de 1 ha 3,201 m² 92 dm, (según registro público) donde se propone desarrollar el proyecto, mantiene parte de la vegetación característico de humedales, se observó que es abundante la especie *Raphia s.p*, la cual es indicadora de terrenos inundables. La otra parte del terreno que está libre de bosque, cubierto por gramíneas, se observa que recibió relleno, debido al cambio del tipo suelo y el perfil del terreno. (Ver figura No.1 y 2)

Fig. No.1: Vista del sitio del proyecto. Se observan dos tipos de cobertura vegetal: Bosque y Gramíneas.

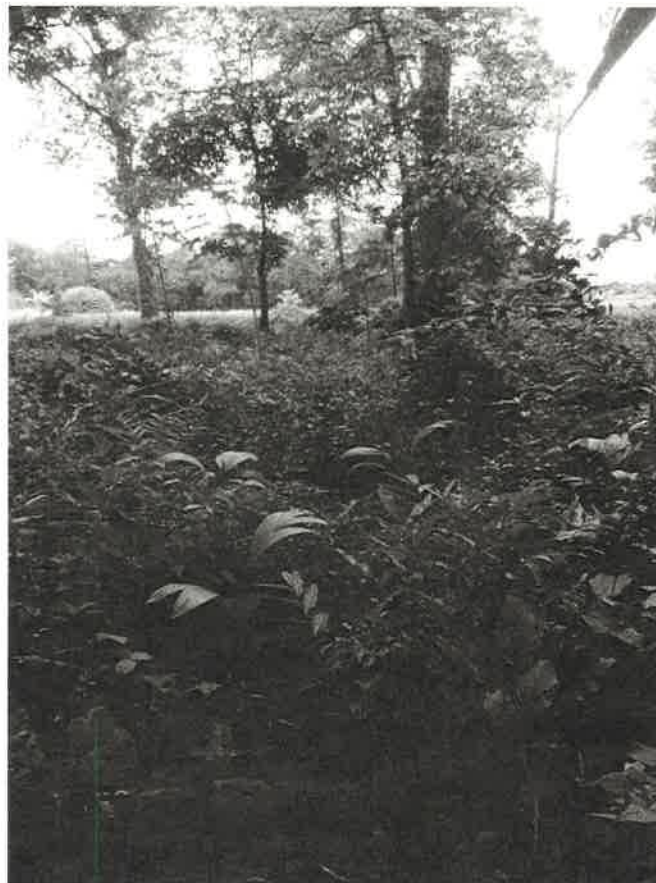
Fig. No.2 Vista de cambio de la cobertura y del perfil del terreno.

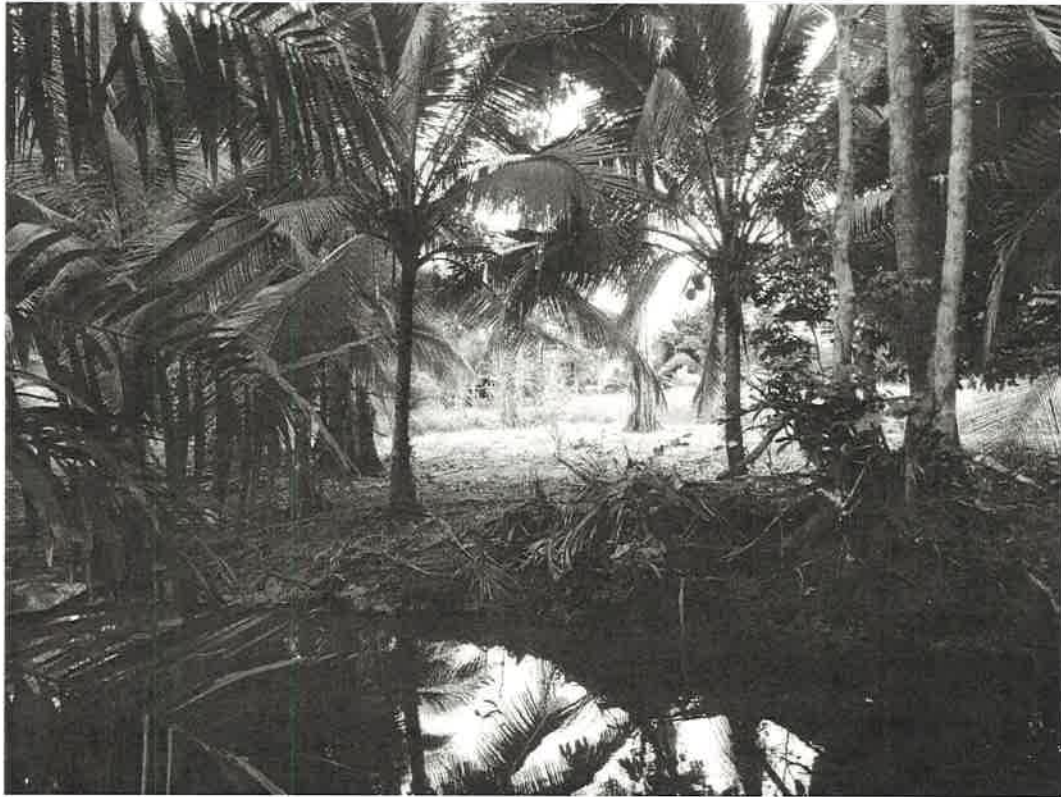
En cuanto a la característica forestal, la finca aún conserva parte del bosque original del sitio, en cambio las ocupaciones del otro lado de la quebrada, se eliminó totalmente la vegetación (ver figura No.3). La característica de dicho bosque, tiene abundantes fustales y diversidad de especies con alturas superiores a 28 metros. La especie más abundante es la Matomba (*Raphia s.p*, ver figura No. 4).

Fig. No.3 Vista de la vegetación del otro lado de la quebrada, colindante al proyecto.

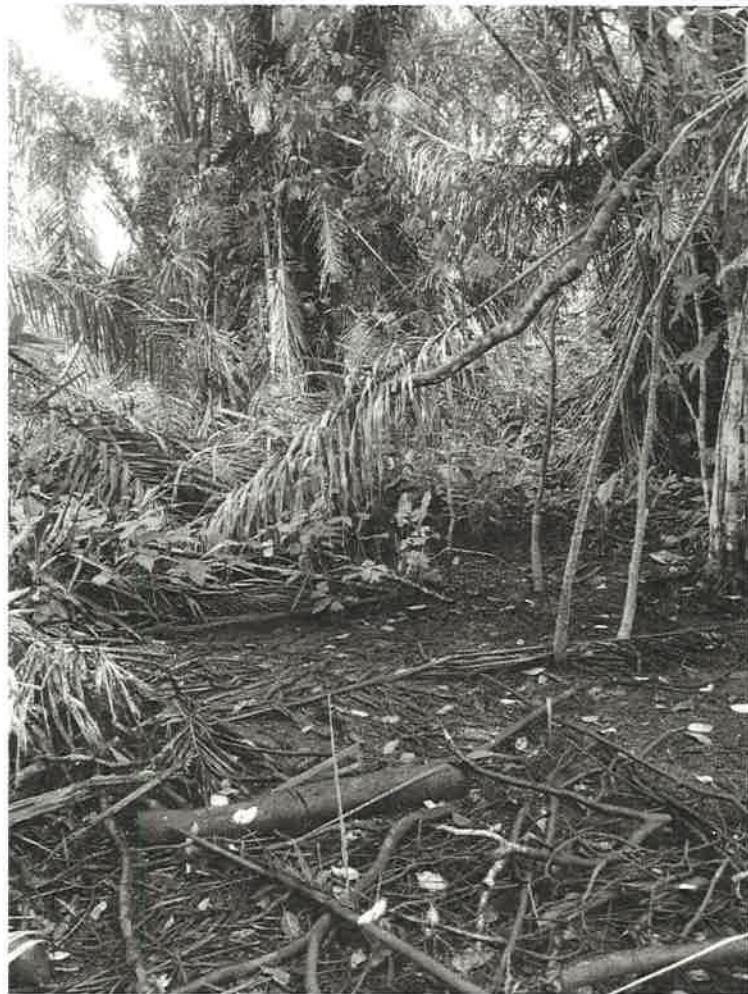
En cuanto al recurso hídrico, la finca 5788(F), limita al oeste con la Laguna de Big Creek y al este con la quebrada que drena la laguna, donde se encuentra la toma de agua del IDAAN. Además se observa que ante un desbordamiento de la laguna, la escorrentía va de oeste a este, pasando sobre dicha finca y con la quebrada también desbordada hace que parte la finca sea inundable (ver Figura No. 4).

Fig. No.4 Vista de área inundable y presencia de *Raphia s.p*
