## INFORME TÉCNICO DE INSPECCIÓN AL SITIO DE DESARROLLO DEL PROYECTO

| <b>Proyecto:</b> | Galera de Almacenamiento Grupo AM. | | |
| <b>Expediente No.:</b> | DRHE-I-F-13-2021 | | |
| <b>Fecha de la inspección:</b> | 20 de Mayo de 2021 | | |

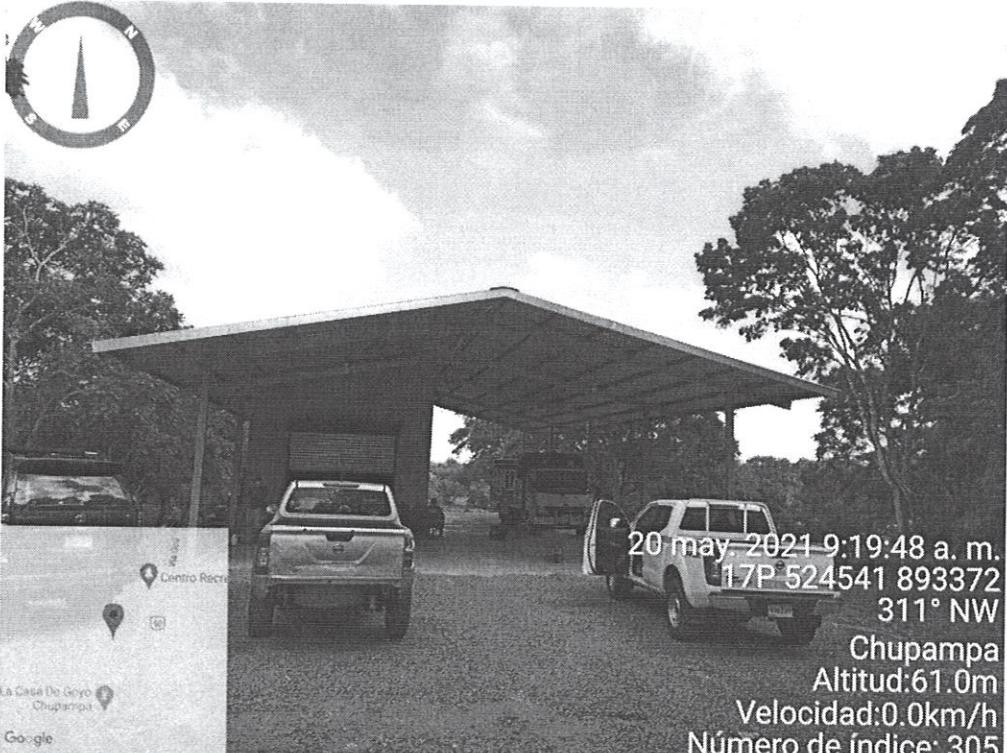
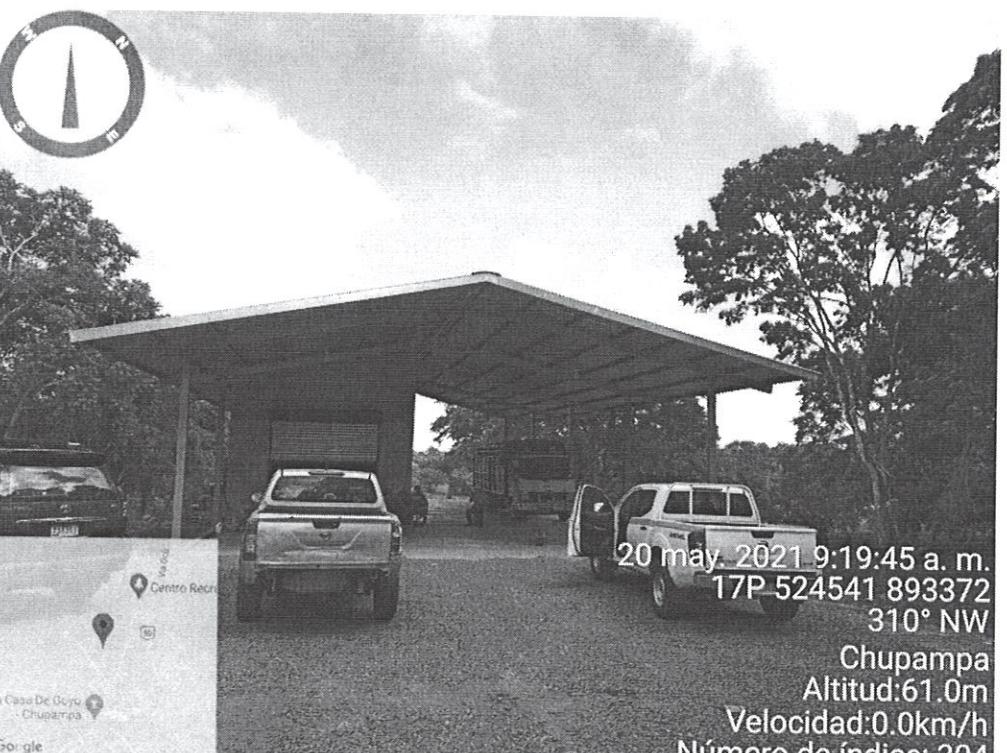
**Fig. No. 1:** Vista del área del proyecto, se observa que la galera ya ha sido construida y la misma se encuentra en etapa operativa.

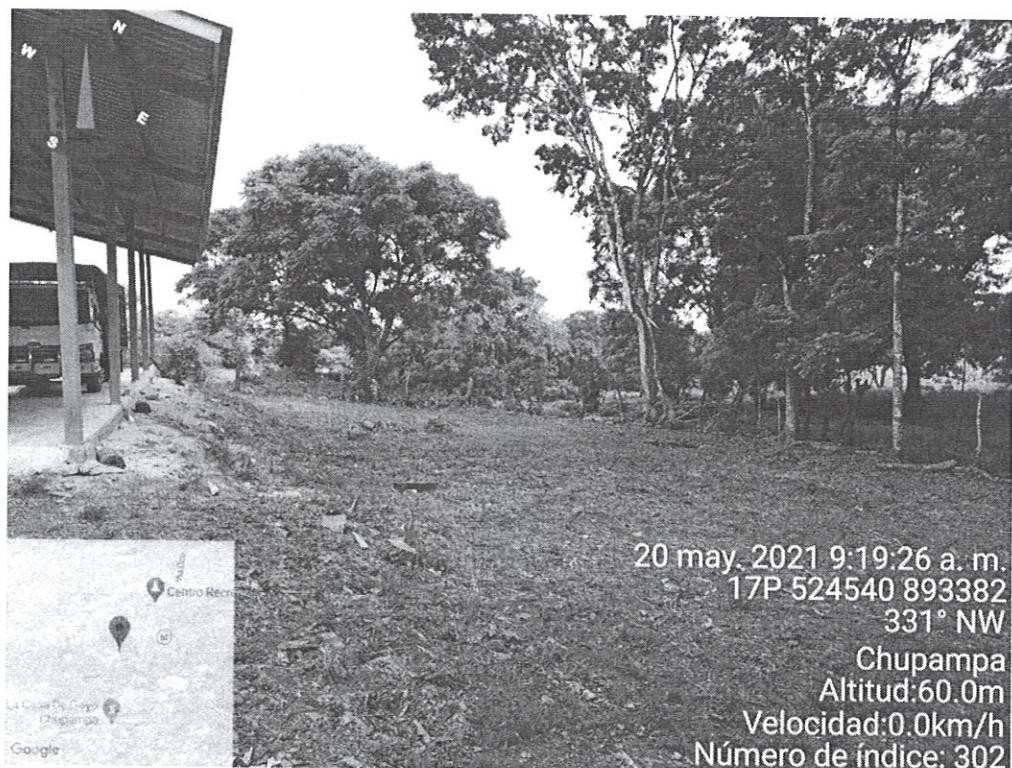
**Fig. No. 3:** Resto de la finca en la cual se ubica el proyecto, la topografía del terreno presenta una leve inclinación.

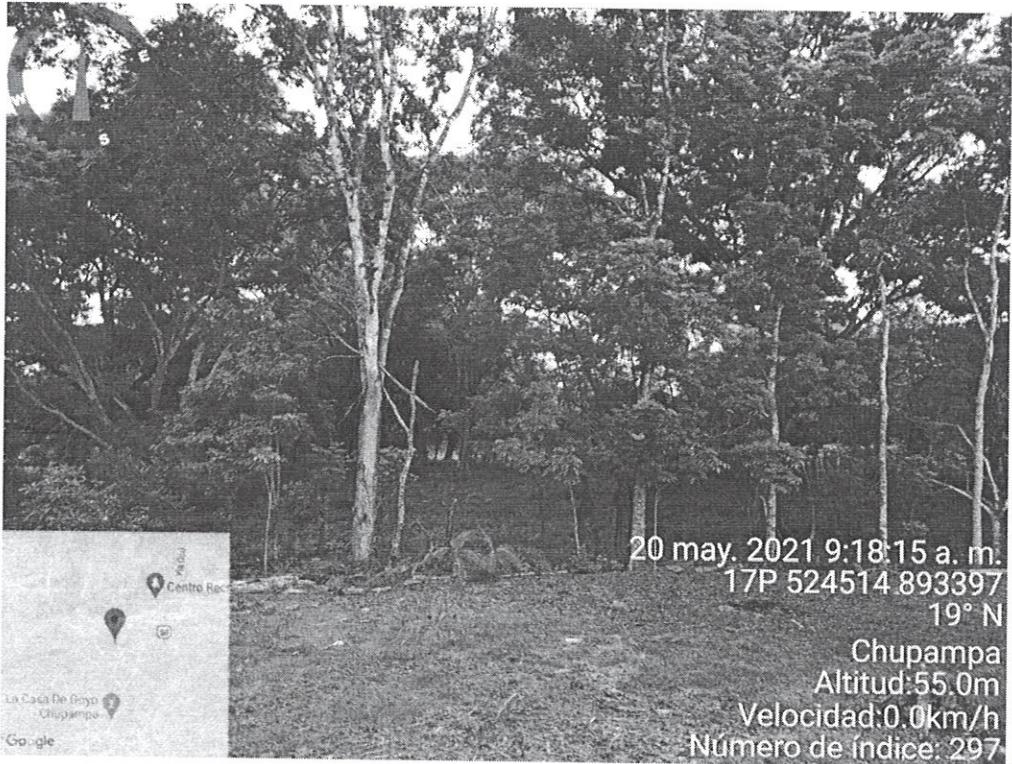
**Fig. No. 4:** Resto de la finca en la cual se ubica el proyecto, se observan árboles en las cercas vivas.
