Tengo el agrado de dirigirme a usted, para hacerle entrega del informe de inspección del Estudio de Impacto Ambiental (EslA), Categoría II, del proyecto denominado **“EXTRACCIÓN Y TRITURACIÓN DE GRAVA DE RÍO PARA OBRA PÚBLICA: REHABILITACIÓN DE LA CARRETERA LAS TABLAS – LAS DELICIAS ARRIBA”**, el cual se desarrollará en el corregimiento de Las Delicias, distrito de Changuinola, provincia de Bocas del Toro, promovido por **BAGATRAC, S.A.**

INFORME TÉCNICO No. 007-2021  
De Inspección al Proyecto:

| PROYECTO: | EXTRACCIÓN Y TRITURACIÓN DE GRAVA DE RÍO PARA OBRA PÚBLICA: REHABILITACIÓN DE LA CARRETERA LAS TABLAS – LAS DELICIAS ARRIBA |

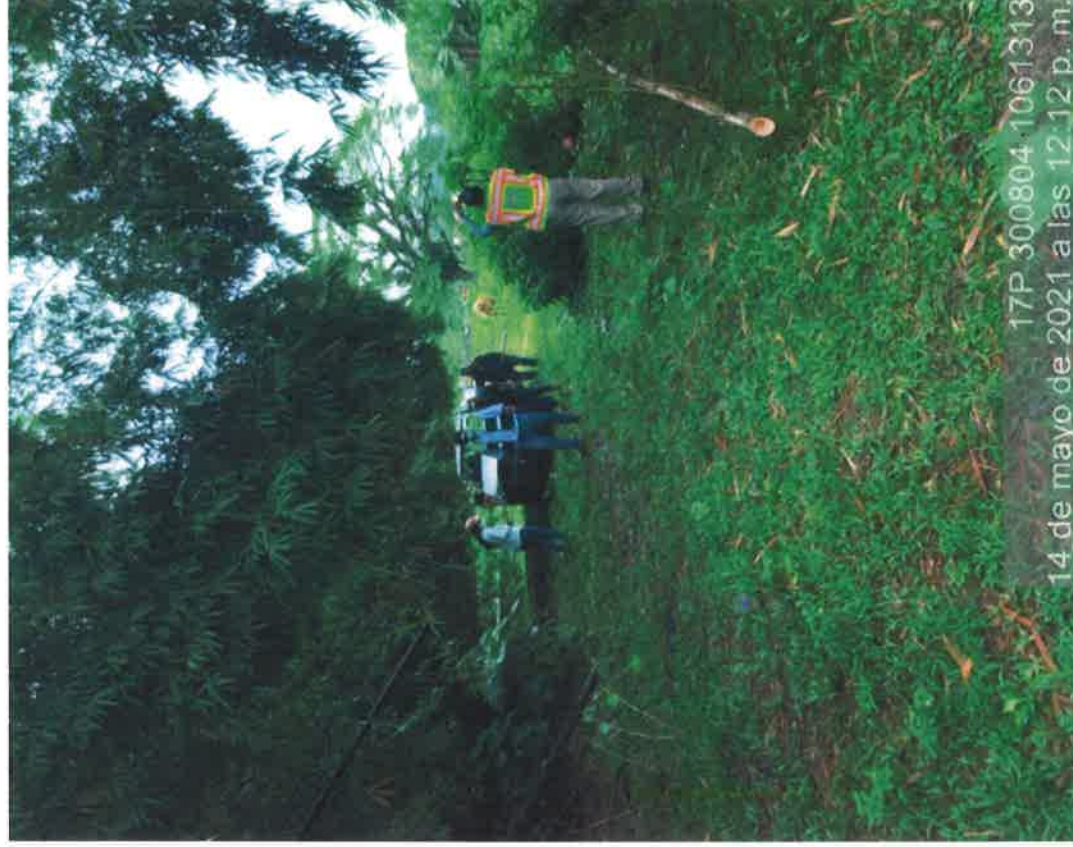
Foto 2. Vista del camino de acceso al área de extracción.

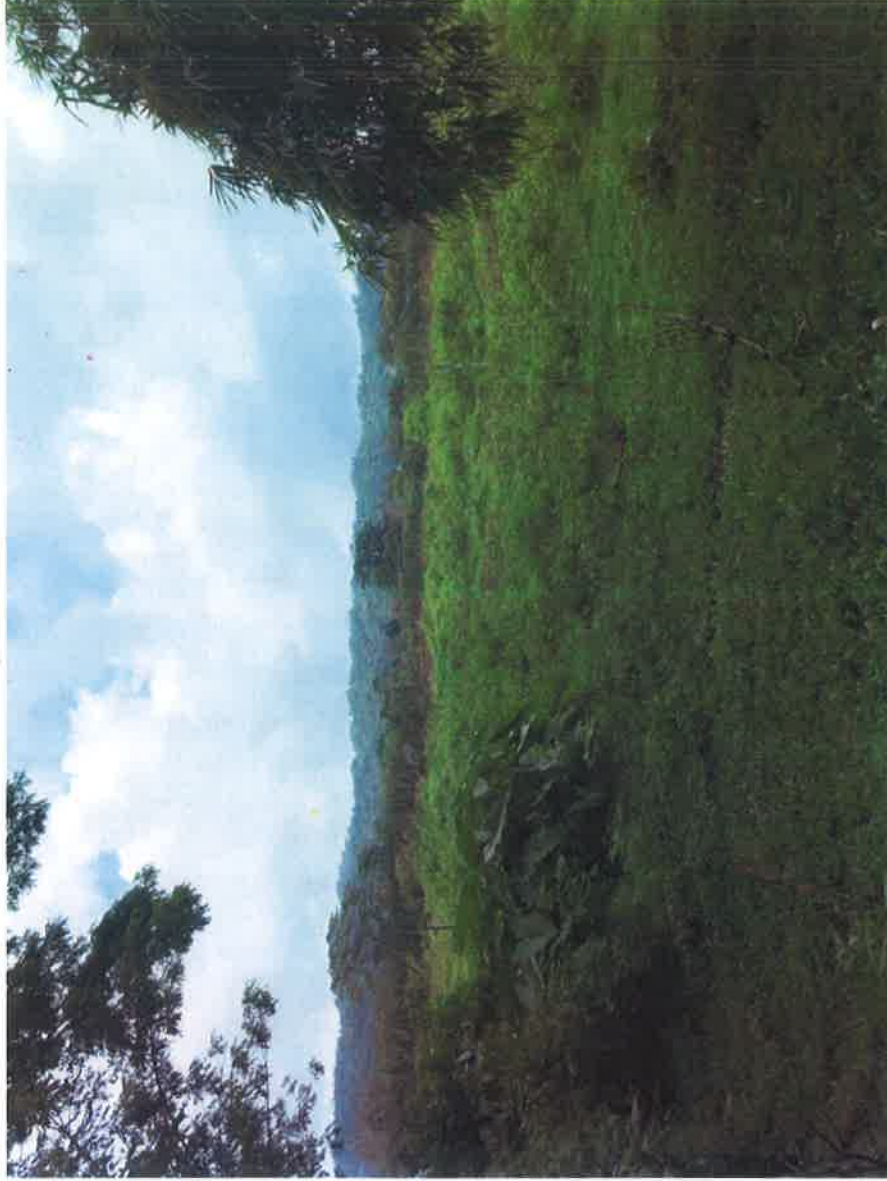
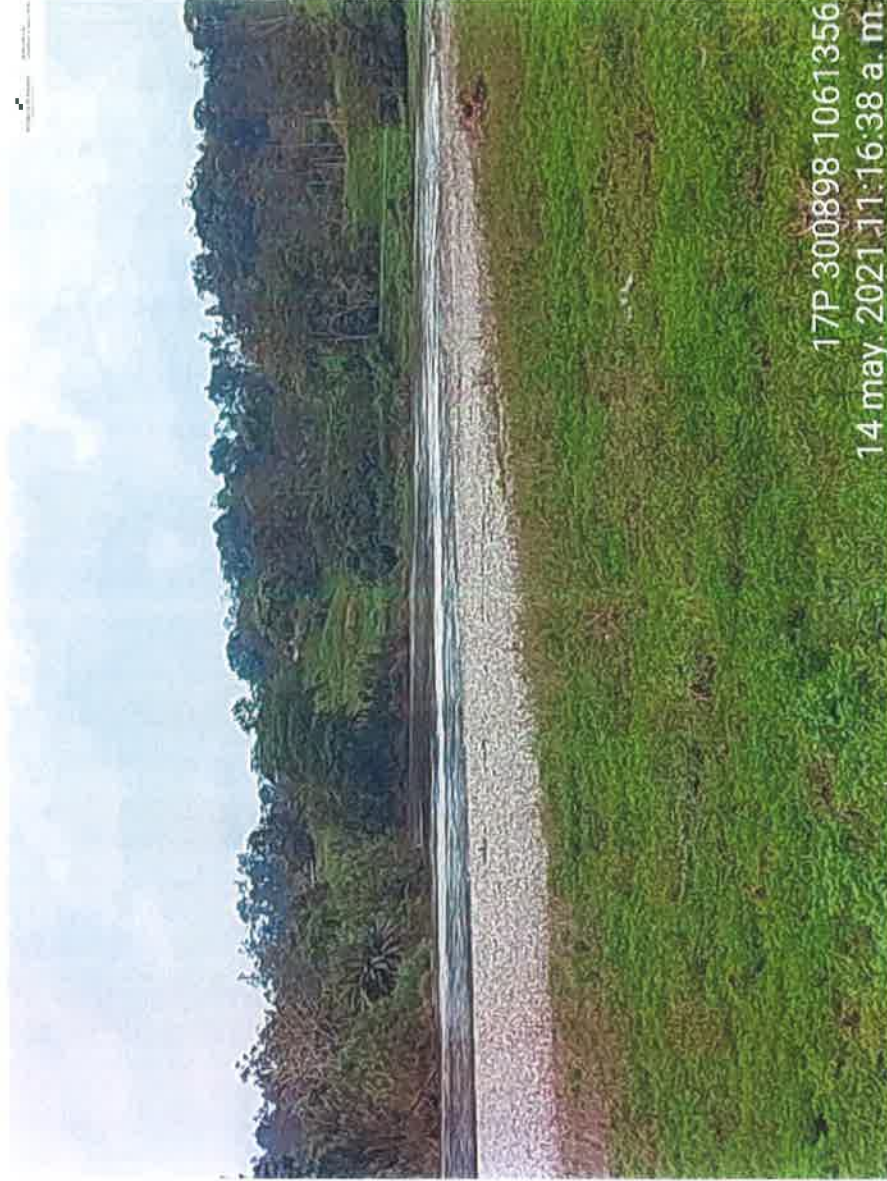
Foto 3 y 4. Vegetación en el área donde se instalarán las plantas y el sitio de acopio.

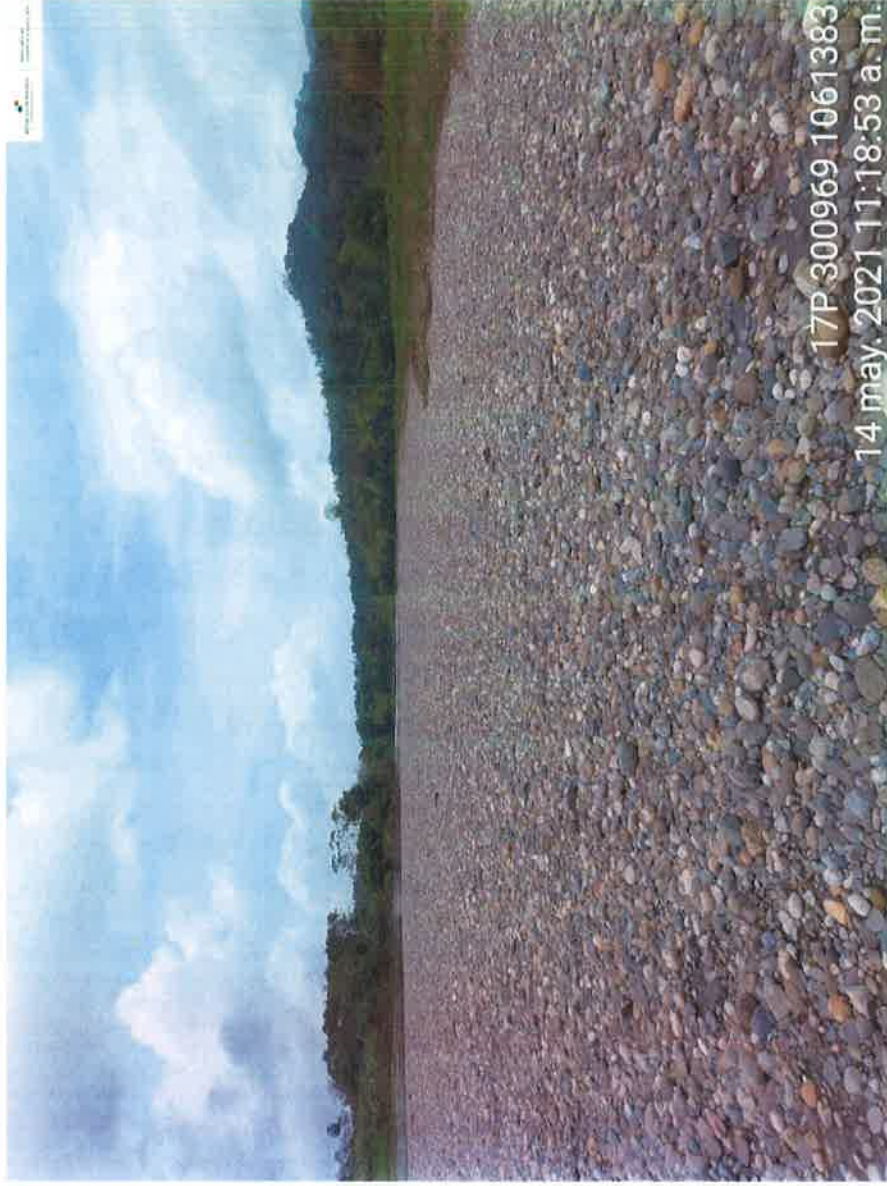
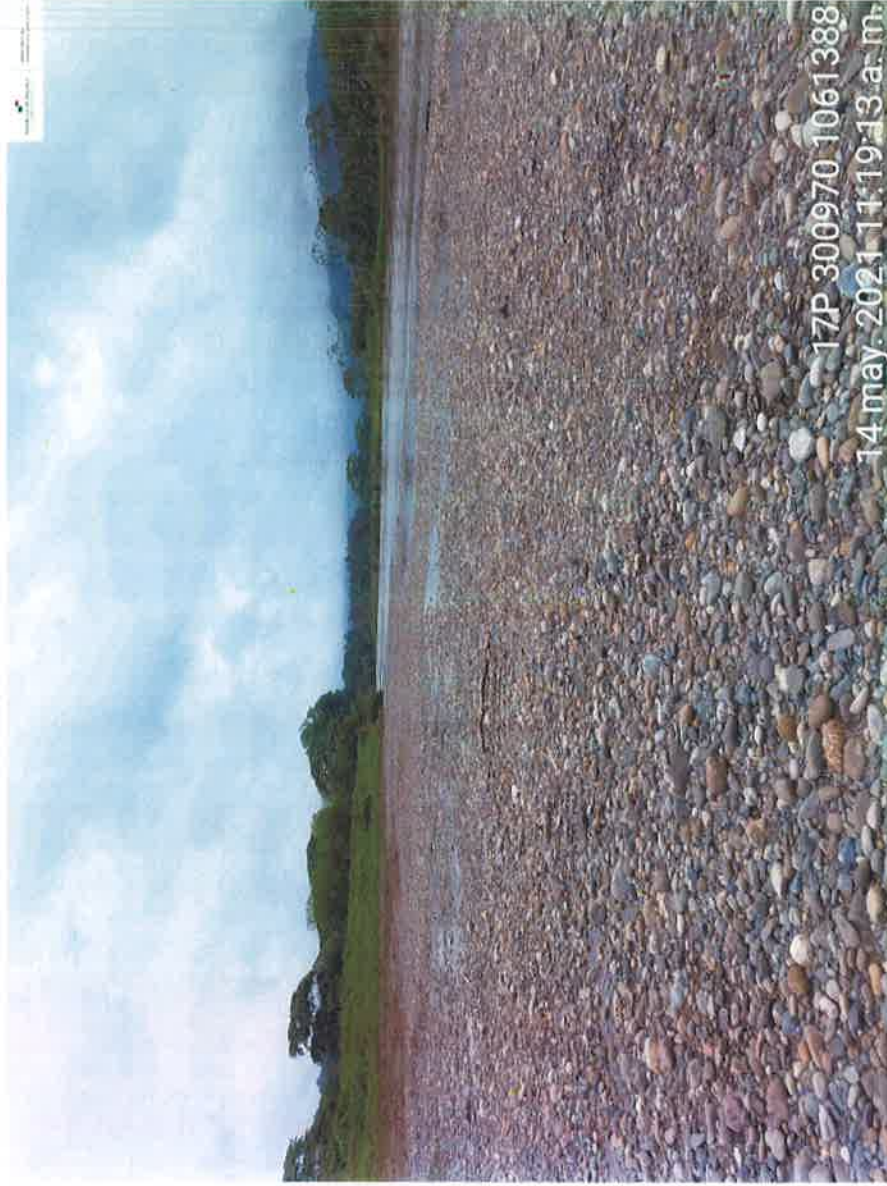
Foto 5 y 6. Fuente de material a extraer.
