Acta de Inspección

INFORME TÉCNICO DE EVALUACIÓN No. 005-05-2021

GIRA DE INSPECCIÓN DE CAMPO AL SITIO DONDE SE DESARROLLARA EL
EsIA CAT. II
“AGUACATES HASS DE CHIRIQUÍ”

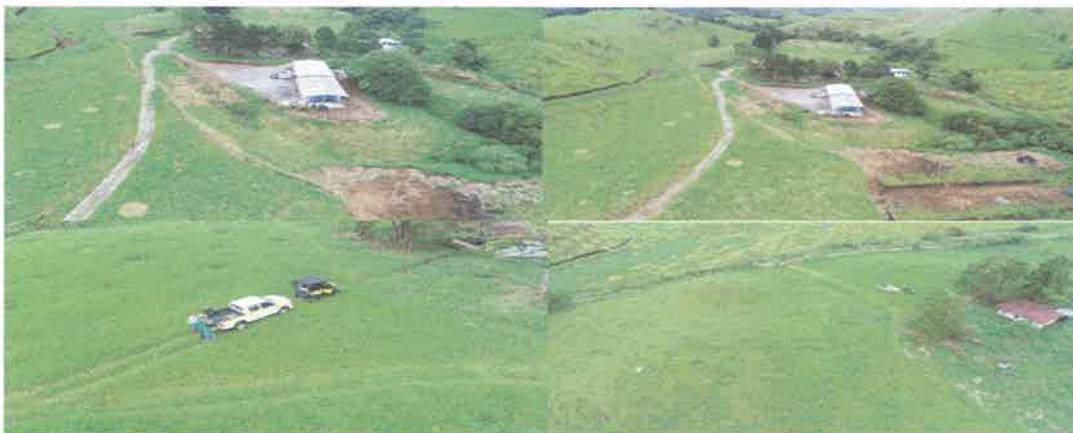
- Durante la inspección realizada, se observó que el proyecto propuesto a desarrollar ya dio inicio a los trabajos de siembra de aguacate, construcción de un (1) campamento, adecuación de caminos a lo interno de la finca donde se llevara a cabo el proyecto.

Fotografía No. 2: Imágenes de dos (2) áreas de campamento que están dentro del polígono propuesto para el desarrollo del proyecto, las mismas fueron captadas por el drone durante la inspección realizada el día 26 de mayo de 2021.

- Remitir a la Sección de Asesoría Legal, el presente informe técnico de inspección; debido a que el proyecto antes mencionado inicio trabajos de construcción sin contar previamente con la aprobación del Estudio de Impacto Ambiental,
- Como consecuencia a las observaciones realizadas en campo, se recomienda solicitar a la empresa promotora, que presente información aclaratoria
- Que el promotor debe aplicar las medidas de mitigación establecidas en el EsIA y se establezca la indemnización ecológica y cumplimiento con las normas y permisos correspondientes

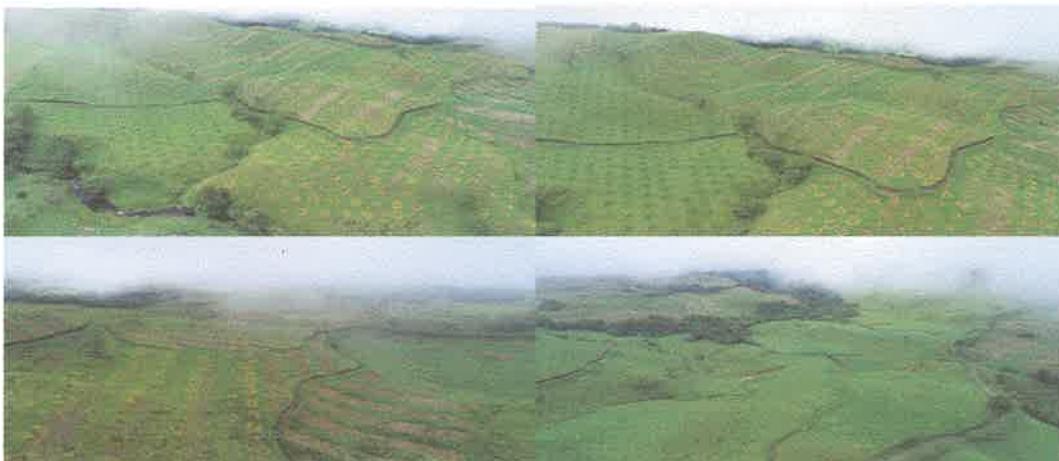
- Actualmente han sembrado aproximadamente 180 has de aguacate de la variedad has, dicha plantación tiene aproximadamente 1 año de estar sembrada y se estima abarcar aproximadamente 600 has de la plantación de aguacate, las cuales estarán distribuidas de la siguiente manera: 420 has aproximadamente de aguacate por sembrar, 50 has aproximadamente para siembra de frutales.

Fotografía No. 3: Imágenes de diferentes áreas que se encuentran plantadas con aguacate, las mismas fueron captadas por el drone durante la inspección realizada el día 26 de mayo de 2021.

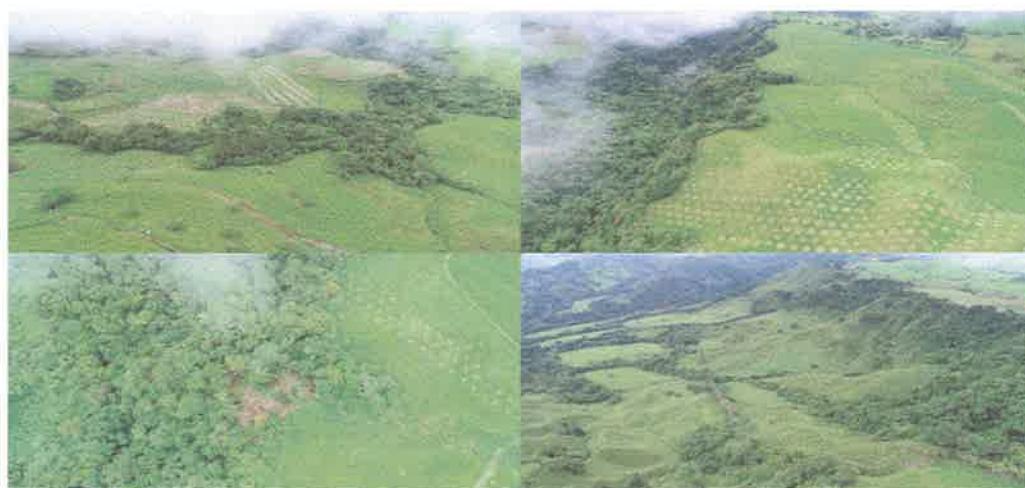
Fotografía No. 4: Imágenes de diferentes áreas en las cuales se observa la vegetación cercana a las fuentes hídricas que convergen dentro del polígono propuesto para el proyecto, las mismas fueron captadas por el drone durante la inspección realizada el día 26 de mayo de 2021.

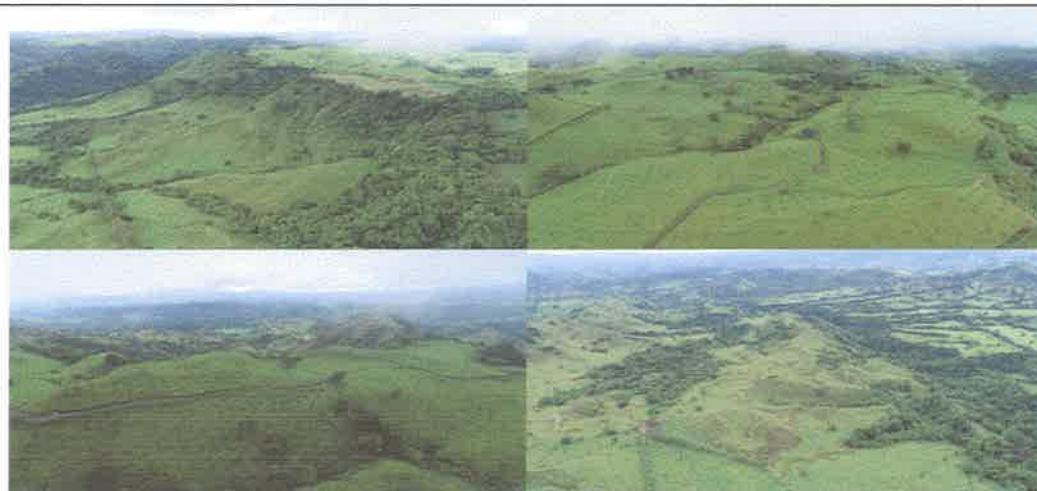
Fotografía No. 5: Imágenes de la topografía del terreno propuesto para el proyecto, las mismas fueron captadas por el drone durante la inspección realizada el día 26 de mayo de 2021.

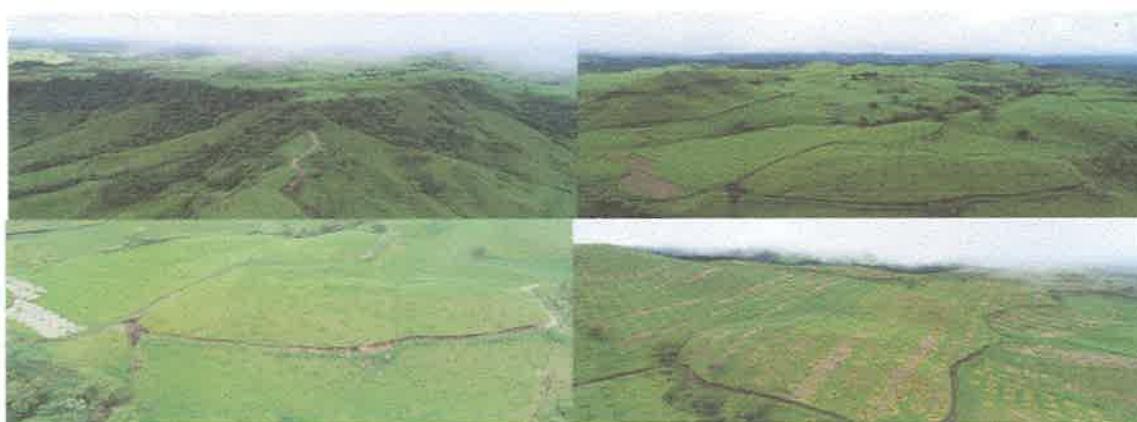
- Se han construido aproximadamente 24 kilómetros de camino a lo interno de la finca y para las áreas futuras se estima construir aproximadamente 14 kilómetros de camino.

Fotografía No. 7: Imágenes de los caminos ya construidos en el área propuesta para el desarrollo del proyecto, las mismas fueron captadas por el drone durante la inspección realizada el día 26 de mayo de 2021.

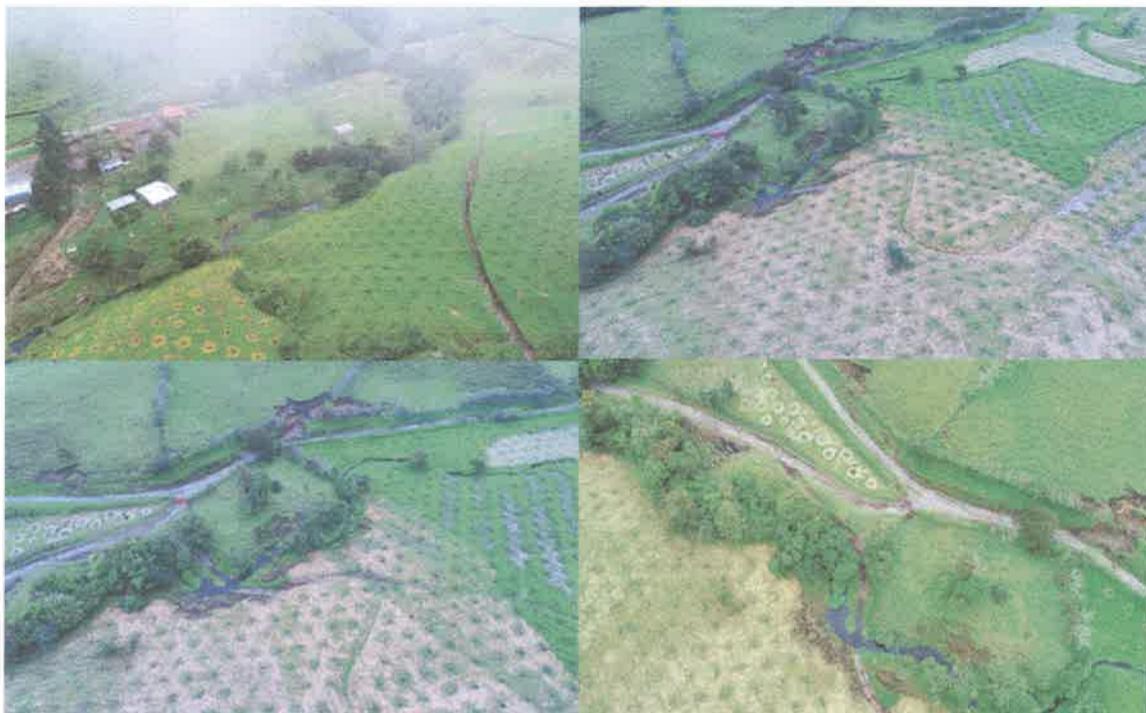
Fotografía No. 8: Imágenes de las fuentes hídricas que se encuentran en el área propuesta para el desarrollo del proyecto, las mismas fueron captadas por el drone durante la inspección realizada el día 26 de mayo de 2021.

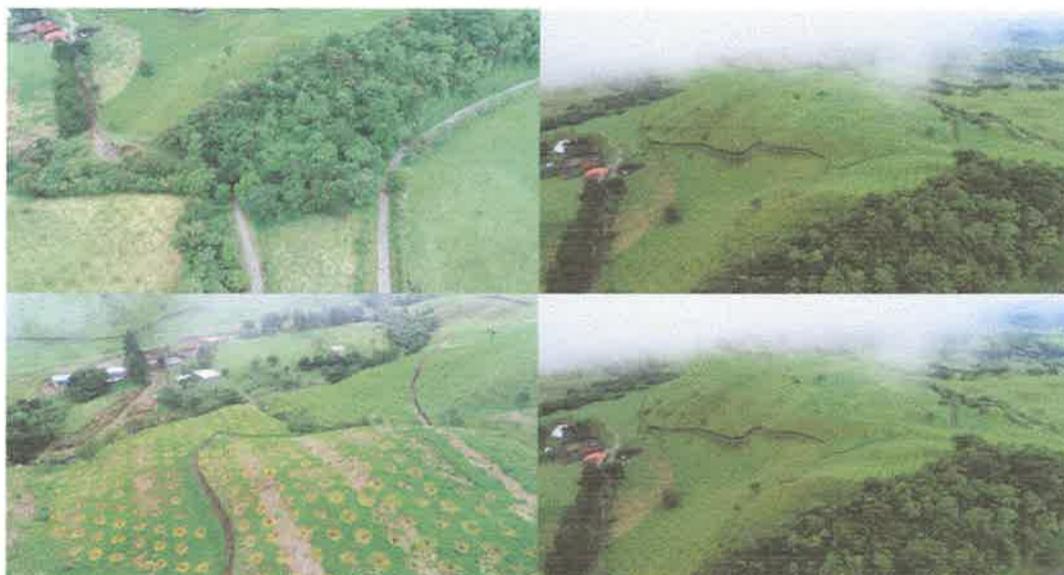
Fotografía No. 9: Imágenes generales del área propuesta para el desarrollo del proyecto, las mismas fueron captadas por el drone durante la inspección realizada el día 26 de mayo de 2021.
