DEPARTAMENTO DE EVALUACIÓN DE ESTUDIOS DE IMPACTO AMBIENTAL

INFORME TÉCNICO DE INSPECCIÓN No. 007-2021

Proyecto:	URBANIZACIÓN SAN VICENTE	Categoría:	I
Promotor:	PROMOTORA SAN VICENTE, S.A.		
Representante Legal:	ADRIAN GUTIERREZ		
Localización del Proyecto:	CORREGIMIENTO DE METETÍ, DISTRITO DE PINOGANA, PROVINCIA DE DARIÉN		
Fecha de inspección:	19 DE FEBRERO DE 2021		
Fecha del Informe:	22 DE FEBRERO DE 2021		
Participantes:	RAMSES GUTIERREZ- Parte de la Promotora RAMSES GUTIERREZ (Hijo)- Parte de la Promotora ARANTXA RODRIGUEZ- Técnica de Evaluación (Sede Central). LESLY FLORES- Técnica de Evaluación (Sede Central).

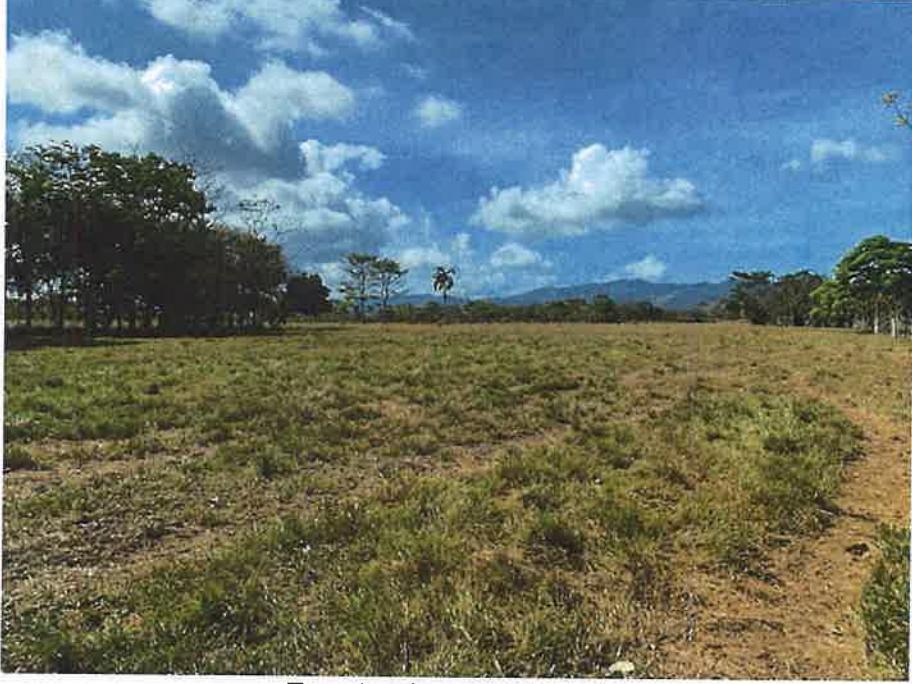
- El área donde se pretende construir el proyecto presenta una topografía plana (foto 1).
- Al momento de la inspección se pudo observar que se mantenían realizando en la parte frontal del polígono actividades de limpieza (tala), desarraigue y movimiento de tierra mecanizado (nivelación) (foto 2 y 3).

<p>Foto 1. Vista del proyecto</p>
826633.05 m E 948283.31 m N

- En cuanto al medio físico, el área del proyecto presenta una topografía plana.
- El promotor indica que aún no se ha definido cuál es el método a utilizar para las descargas de las aguas provenientes de la PTAR, entre las opciones mencionadas están la construcción de un lago o la descarga a una quebrada ubicada en la finca colindante al proyecto.

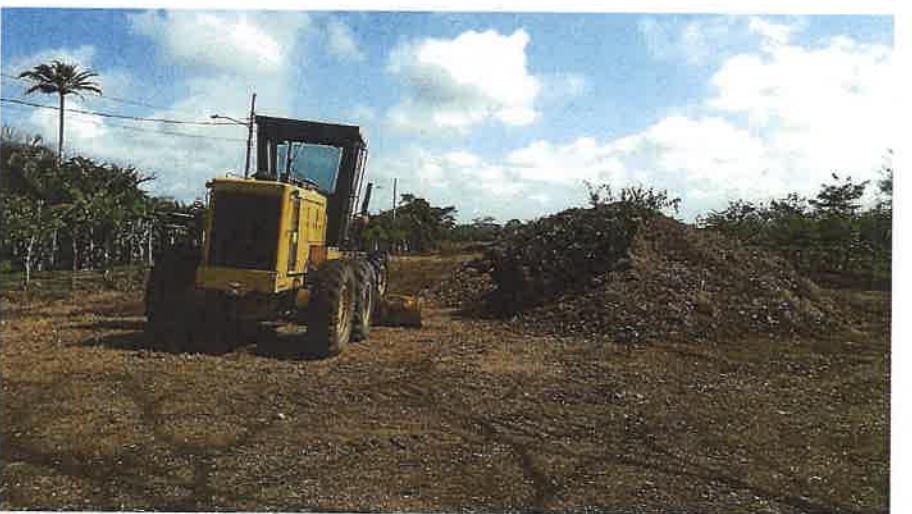
<p>Foto 2. Movimiento de tierra y limpieza en el lugar del proyecto.</p>
826633.05 m E 948283.31 m N

- Dentro del polígono se observó movimiento de tierra y tala de algunos árboles. Al finalizar la inspección, el promotor presentó la **Resolución DRDA N° 004-2021**.

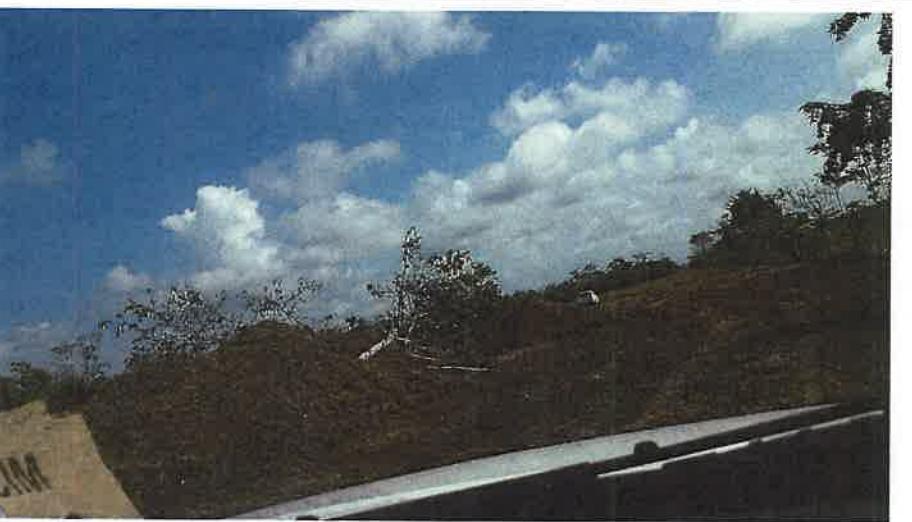
<p>Foto 3: Actividades de limpieza y movimiento de tierra (Nivelacion)</p>

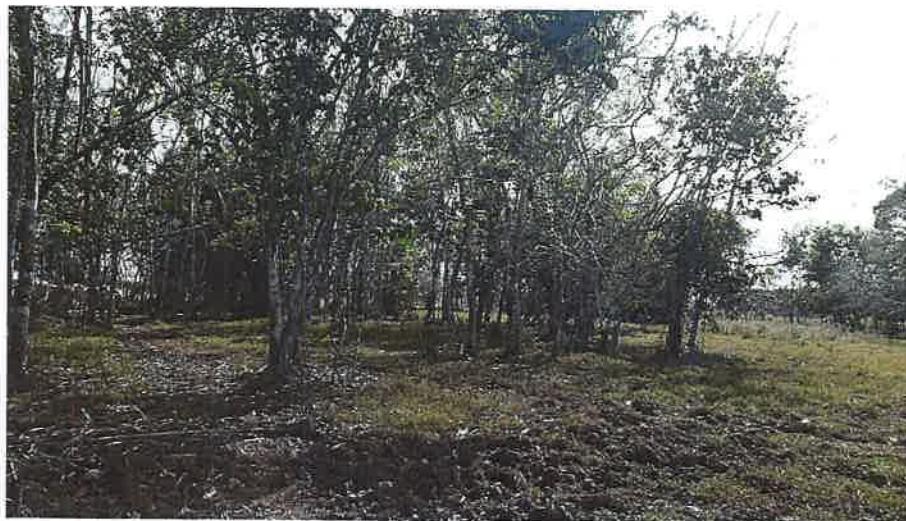
- La vegetación presente en el área a desarrollar, se compone mayormente por gramínea y árboles dispersos ubicados en su mayoría como cerca vivas (foto 4).

Foto 4. Vegetación dentro del proyecto.

- En referencia al ambiente biológico, la vegetación en el área del proyecto está conformada por gramíneas y árboles dispersos. Sin embargo, se pudo observar que el inventario forestal presentado en el EsIA no es acorde con lo observado en campo.

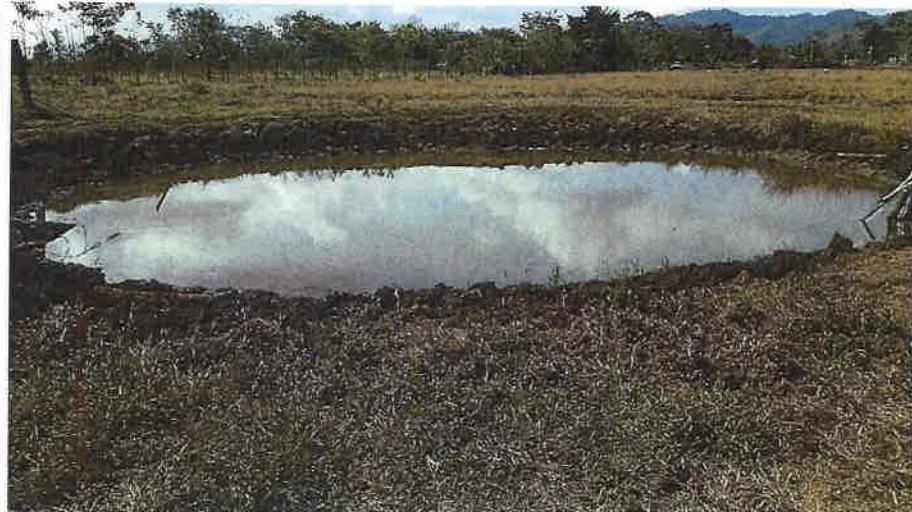
- Durante la inspección, no se observaron fuentes hídricas dentro del polígono, no obstante, se pudo observar un abrevadero el cual se mantenía con agua ya que actualmente parte del polígono se utiliza para mantener el ganado, el promotor indicó que dicho abrevadero será rellenado para el desarrollo del proyecto (foto 5).

Foto 5. Abrevadero dentro del polígono a desarrollar.

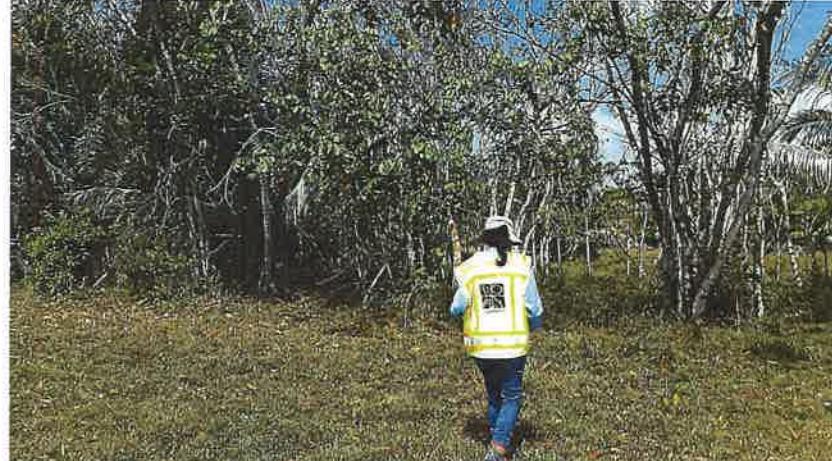
- Durante el recorrido en el área destinada para la construcción de la PTAR, el promotor indicó que aún no tienen definido si las aguas tratadas serán descargadas a la quebrada ubicada en una finca colindante con el proyecto o si se optará por la construcción de una laguna de estabilización para así utilizarla como agua de riego para el proyecto (foto 6).

Foto 6. Posible ubicación de la PTAR y laguna.

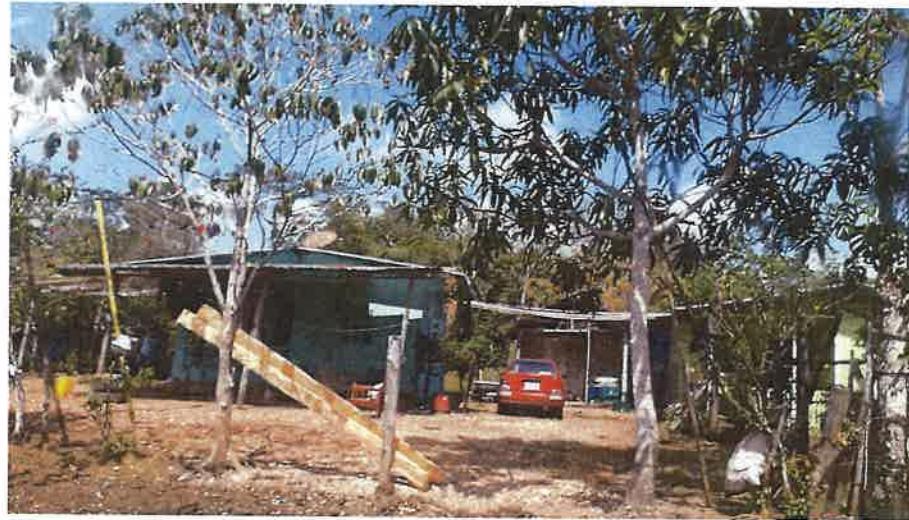
Foto 7. Residencias colindantes con el proyecto.
