### INFORME TÉCNICO DE INSPECCIÓN AL SITIO DE DESARROLLO DEL PROYECTO

<b>Proyecto:</b>	Construcción del Local Comercial de la Agroferretería San Sebastián en Ocú		
<b>Categoría:</b>	I		
<b>Promotor:</b>	Rubén Oscar Ureña		
<b>Ubicación:</b>	Corregimiento de Ocú cabecera, Distrito de Ocú, provincia de Herrera.		
<b>Expediente No.:</b>	DRHE-I-F-14-2021		
<b>Fecha de la inspección:</b>	01 de junio de 2021		
<b>Fecha del Informe:</b>	02 de Junio de 2021		
<b>Participantes:</b>	Nombre	Cargo	Institución
	Aitzel Fernández	Evaluadora de Impacto Ambiental	MiAmbiente - Herrera
	Francisco Cortés	Evaluador de Impacto Ambiental	MiAmbiente - Herrera
	Rubén Oscar Ureña	Promotor del Proyecto

Informe Técnico de Inspección de Campo del proyecto: "CONSTRUCCIÓN DE LOCAL COMERCIAL DE LA AGROFERRETERÍA SAN SEBASTIÁN EN OCÚ".

Fecha de la Inspección: 01 de Junio de 2021.

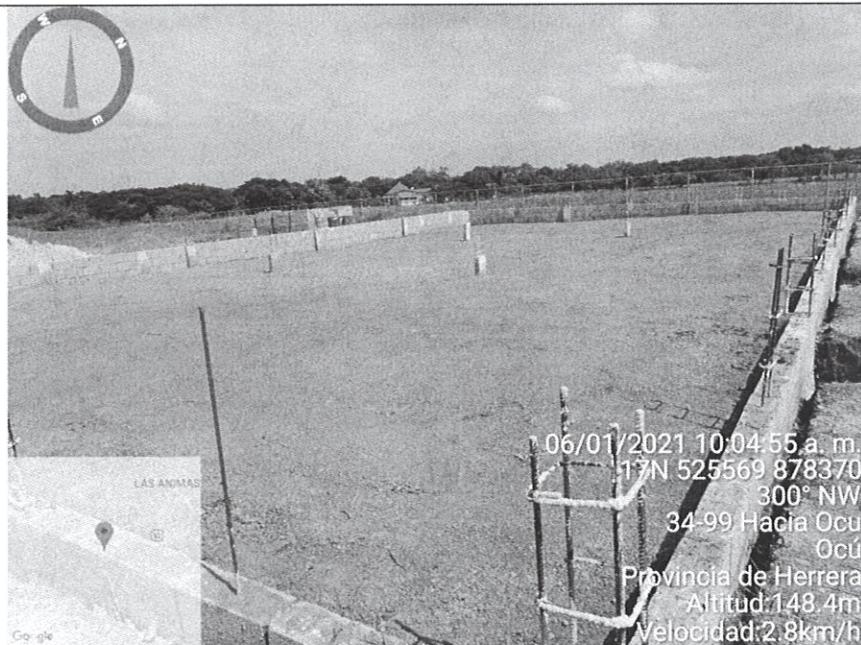
**Fig. No. 2:** El área se encuentra desprovista de vegetación.  
Solo se observa algo de pasto a su alrededor.

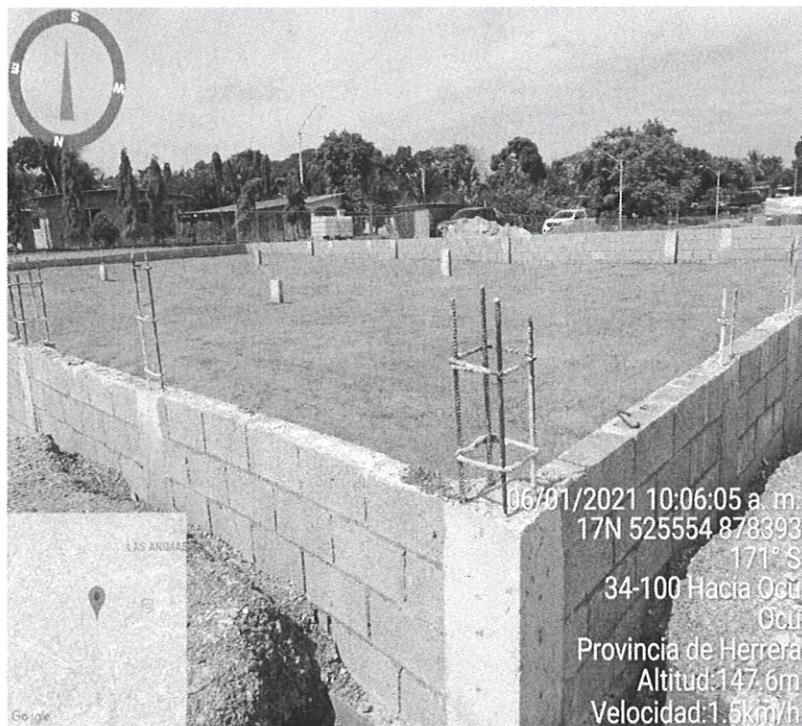
**Fig. No. 3:** Se puede observar que alrededor del proyecto existen viviendas unifamiliares.

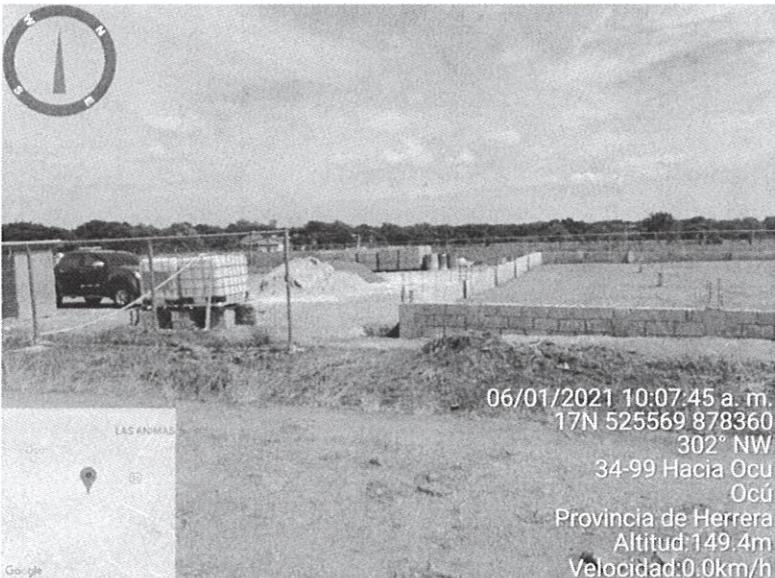
**Fig. No. 4:** El proyecto se encuentra actualmente paralizado.
