INFORME TÉCNICO DE INSPECCIÓN AL SITIO DE DESARROLLO DEL PROYECTO

Proyecto:	RESIENCIAL PORT VILLAGE		
Categoría:	I		
Promotor:	LUIS DE JESÚS CASTRO SOLÍS		
Representante Legal:	N/A		
Ubicación:	Corregimiento de Monagrillo, Distrito de Chitré, provincia de Herrera.		
Expediente No.:	DRHE-I-F-15-2021		
Fecha de la inspección:	03 de Junio de 2021		
Fecha del Informe:	03 de Junio de 2021		
Participantes	Nombre	Cargo	Institución
	Francisco Cortés	Evaluador de Impacto Ambiental	MiAmbiente – Dirección Regional de Herrera
	David Degracia	Topógrafo	Grupo Urbe

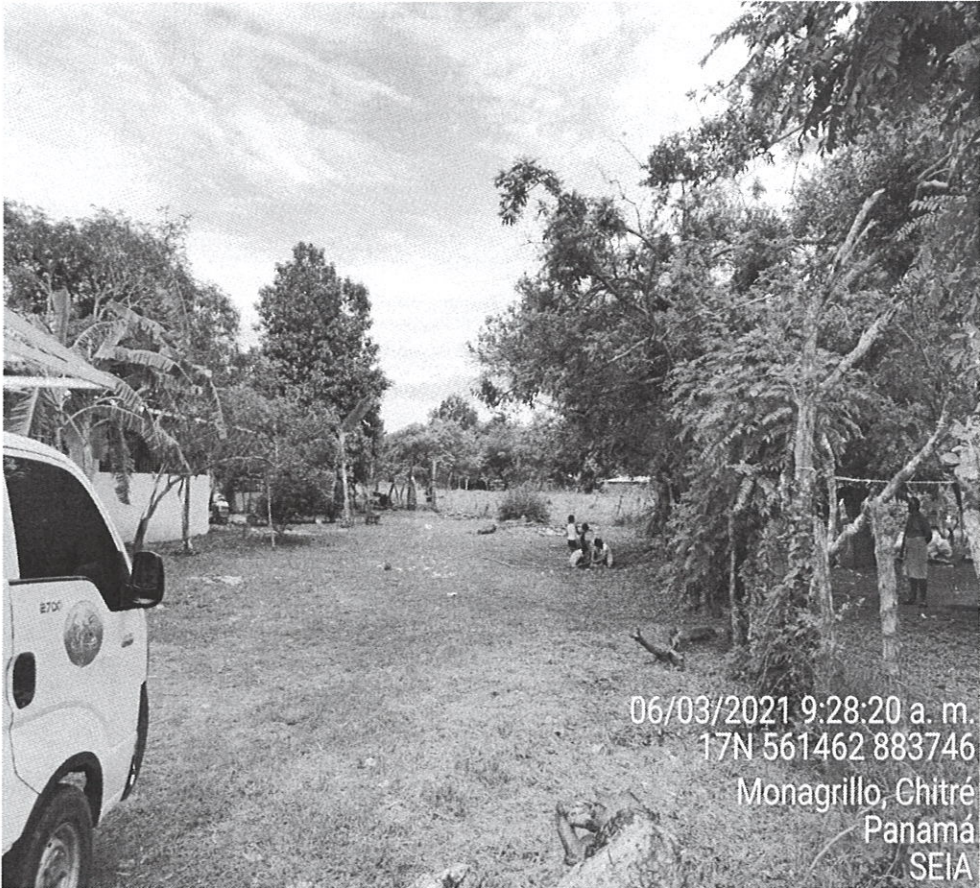
Coordenada de ubicación UTM (WGS-84):	Imágenes tomadas en el sitio.
561462 E 883746 N	<div>

<p>06/03/2021 9:28:20 a. m. 17N 561462 883746 Monagrillo, Chitré Panamá SEIA</p></div> <p>Fig. N° 1 Entrada a la finca, se observa: gramíneas, estacas vivas y árboles de plátano en las viviendas colindantes.</p>

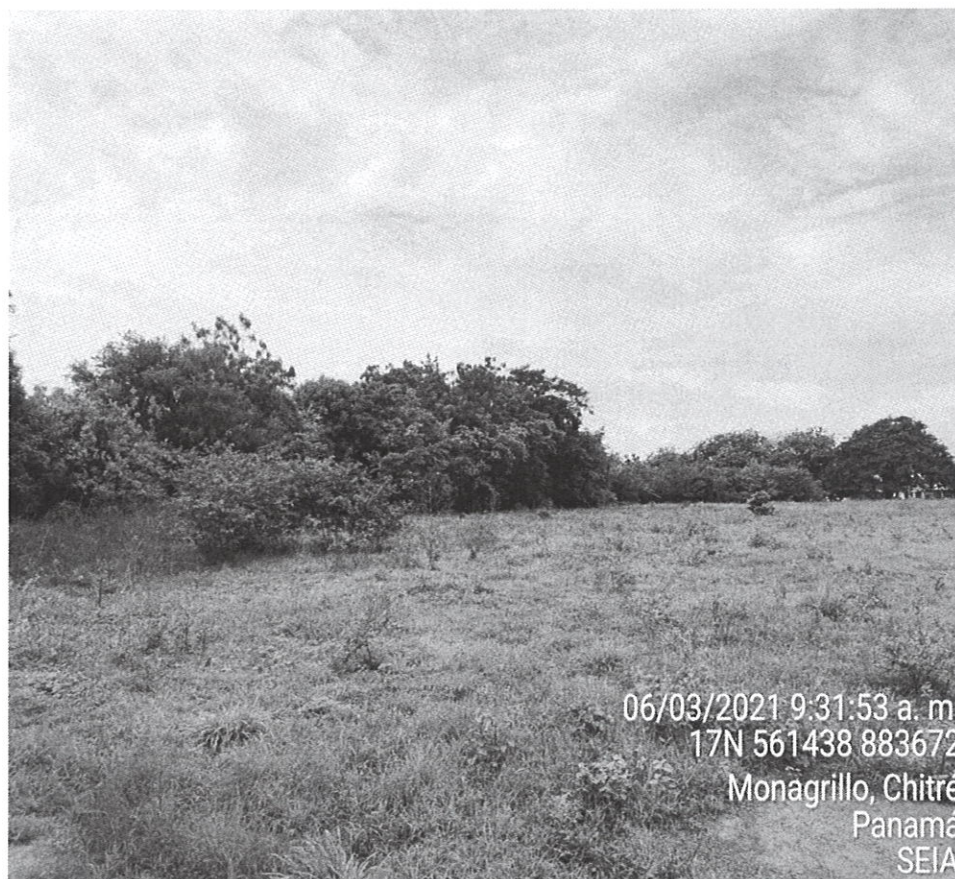
561438 E

- Se observaron gramíneas (pasto), malezas (ortiga y herrero y otros) y árboles dentro del polígono, y en la alambrada, los cuales no serán talados según el punto 7.1.1, del EslA, ya que delimitan las propiedades.
- Al momento de la inspección se observó la presencia de fauna (aves en los árboles y sobrevolando el terreno), borrigueros y perros de las casas colindantes.

Fig. N° 2 Vegetación existente dentro del polígono, gramíneas, malezas y arboles dentro del polígono y en la alambrada.

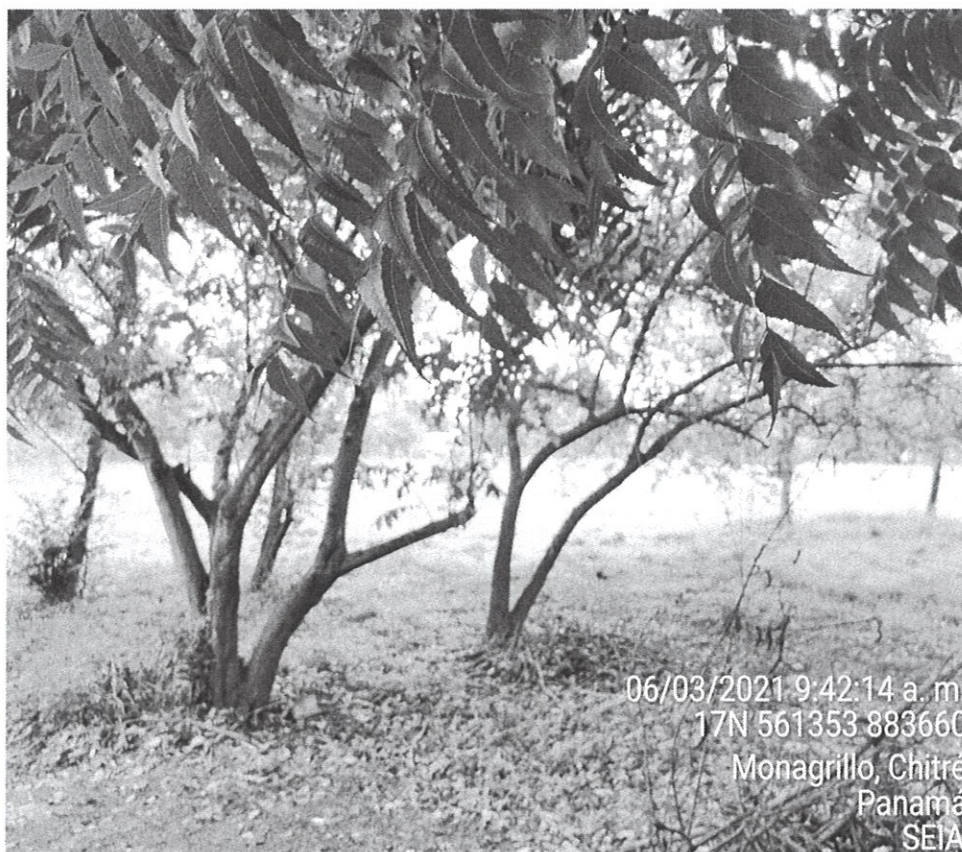
561353 E

Fig. N° 3 Árboles de guácimo observados dentro del polígono a desarrollar.

4. En el punto **7.1.1 Caracterización Vegetal e Inventario Forestal** (página 46), se indica que, no hay árboles dentro del polígono de la finca. En las alambradas perimetrales se encuentran estacas vivas. Ambos elementos serán dejados en pie porque delimitan las propiedades colindantes. Sin embargo en inspección realizada se observaron especies dentro del polígono, las cuales no fueron inventariadas, por lo expuesto le solicitamos:

- a. Presentar inventario forestal de todas las especies existentes dentro del polígono e indicar cuales serán taladas, podadas o desarraigadas.

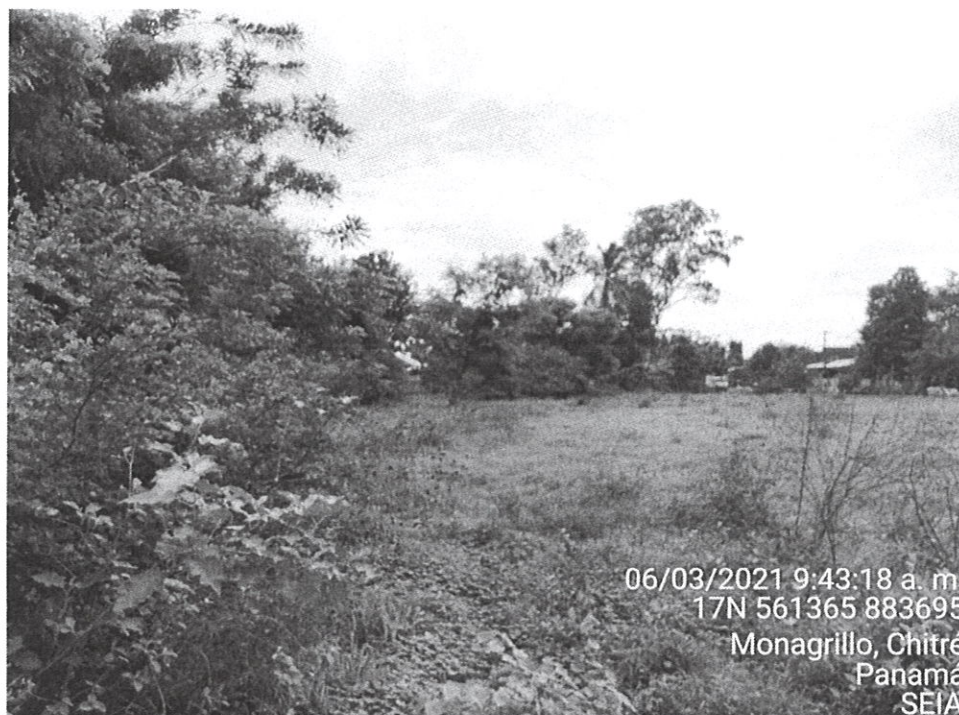
561365 E

Fig. N° 4 Otra vista del polígono a desarrollar, se observa, malezas y arbustos con un crecimiento considerable.
