INFORME TÉCNICO DE INSPECCIÓN AL SITIO DE DESARROLLO DEL PROYECTO

Proyecto:	Galera y Patio para Depósitos de Materiales, Almacenaje y Ventas de Materiales de Construcción		
Categoría:	I		
Promotor:	ARENERA BALBOA, S.A.		
Ubicación:	Corregimiento de Ocú, Distrito de Ocú, provincia de Herrera.		
Expediente No.:	DRHE-I-F-17-2021		
Fecha de la inspección:	08 de Junio de 2021		
Fecha del Informe:	14 Junio de 2021		
Participantes:	Nombre	Cargo	Institución
	Aritzel Fernández	Evaluadora de Impacto Ambiental	MiAmbiente - Herrera
	Francisco Cortés	Evaluador de Impacto Ambiental	MiAmbiente - Herrera
	Yuria Benítez	Evaluadora de Impacto Ambiental	MiAmbiente-Herrera
	Ing. Itzenith Camaño		En representación del Promotor del Proyecto
	Gabriel Samaniego		En representación del Promotor del Proyecto

Informe Técnico de Inspección de Campo del proyecto: "GALERAS Y PATIOS PARA DEPÓSITOS DE MATERIALES, ALMACENAJE Y VENTAS DE MATERIALES DE CONSTRUCCIÓN".

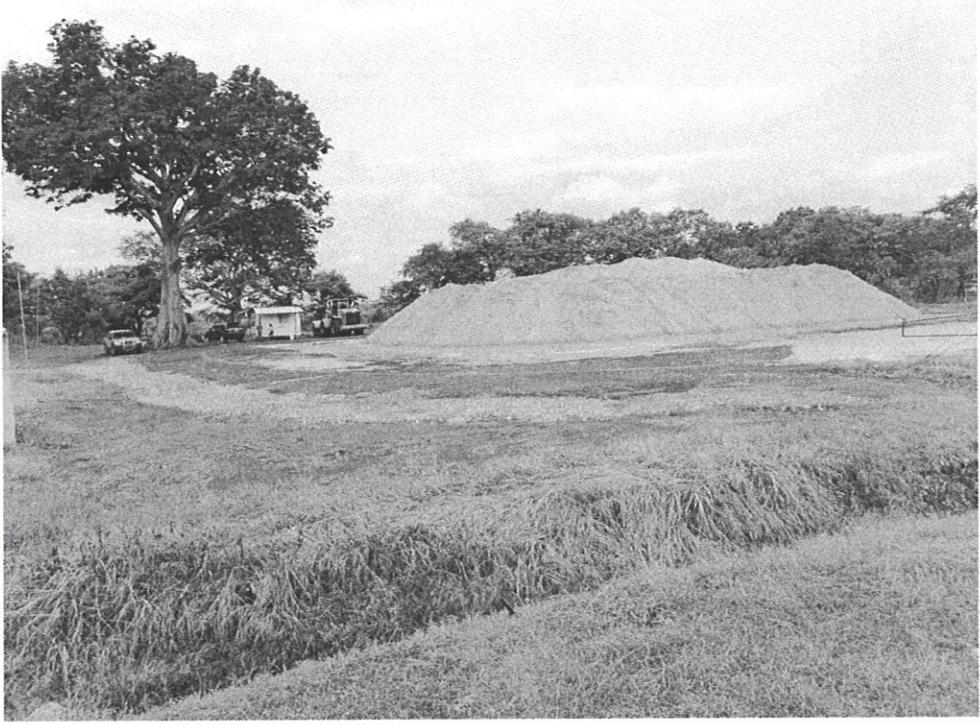
Coordenada de ubicación UTM (WGS-84):	Imágenes tomadas en el sitio.
534567E 897881 N

Fig. No. 1: Vista del área donde se llevará a cabo el proyecto

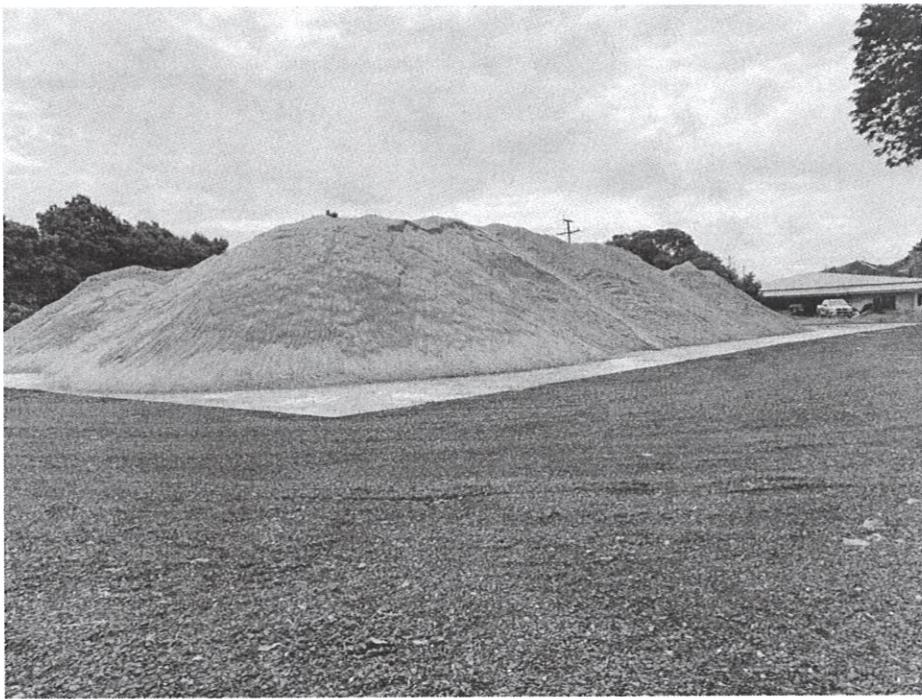
534551 E 897857 N

- En el terreno existe un piso en la cual se encuentra depositada arena para la venta.

Fig. No. 2: Se puede observar que existe arena depositada en el área del proyecto.

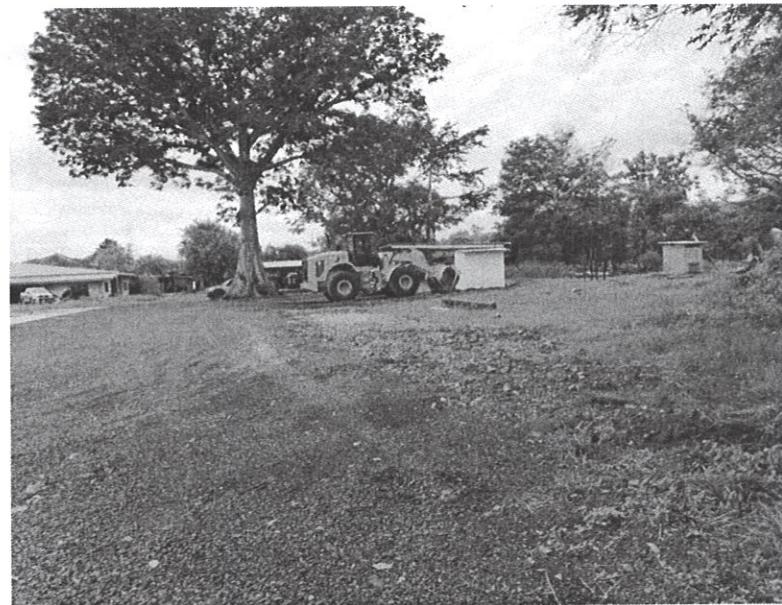
534542E
897849N

- Existe maquinaria, una caseta tipo contenedor, la cual es utilizado como depósito y un baño para el personal que labora en el sitio.
- El terreno cuenta con una topografía relativamente plana.

Fig. No.3 Se puede observar que en el área existe maquinaria, una caseta que sirve de depósito y un baño.

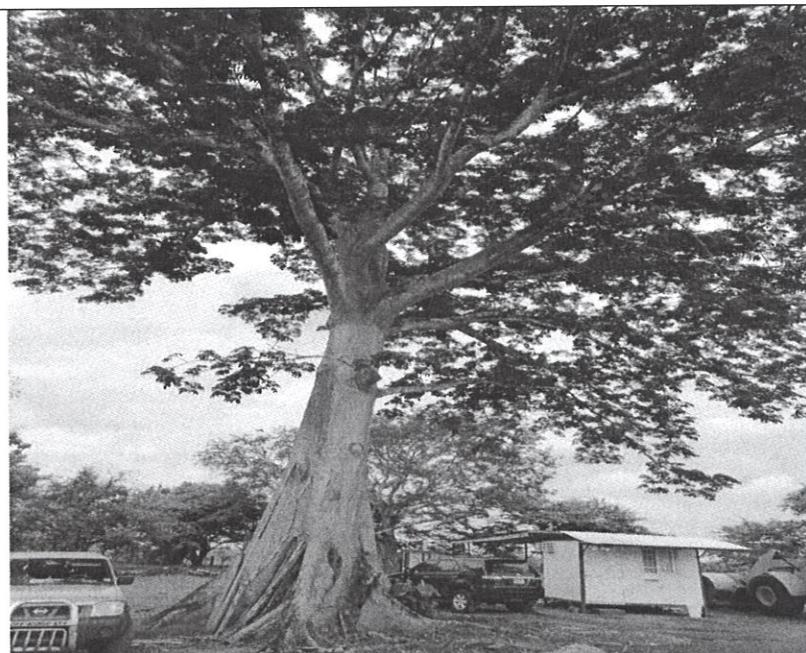
534525E
897840N

- Se evidenció que el proyecto se ubica próximo a una vía de constante tráfico, en la cual existen empresas y viviendas unifamiliares.
- El terreno existe un Árbol Panamá (*Sterculia apetala*), algunos árboles dispersos alrededor y pertenecientes a las cercas vivas, además se pueden observar gramíneas.

Fig. No. 4: Se puede observar un árbol Panamá (*Sterculia apetala*), en el área del proyecto.
