MINISTERIO DE AMBIENTE  
SECCIÓN DE EVALUACIÓN DE IMPACTO AMBIENTAL  
INFORME TÉCNICO DE EVALUACIÓN  
SEGUNDA INFORMACIÓN COMPLEMENTARIA N° 006-06-2021

| <b>Proyecto:</b> | EXTRACCIÓN DE MATERIALES NO METÁLICOS (GRAVA DE RÍO) DEL RÍO CHIRIQÚÍ VIEJO, PARA OBRAS PÚBLICAS |
| <b>Promotor:</b> | CONSTRUCTORA URBANA, S.A. |
| <b>Fecha de inspección:</b> | 1 de junio de 2021 |

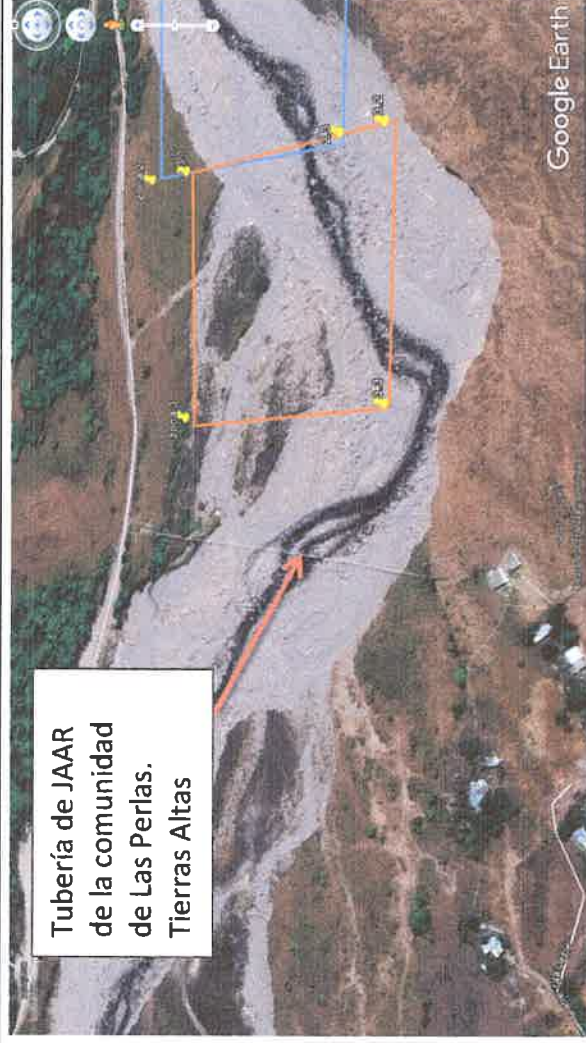
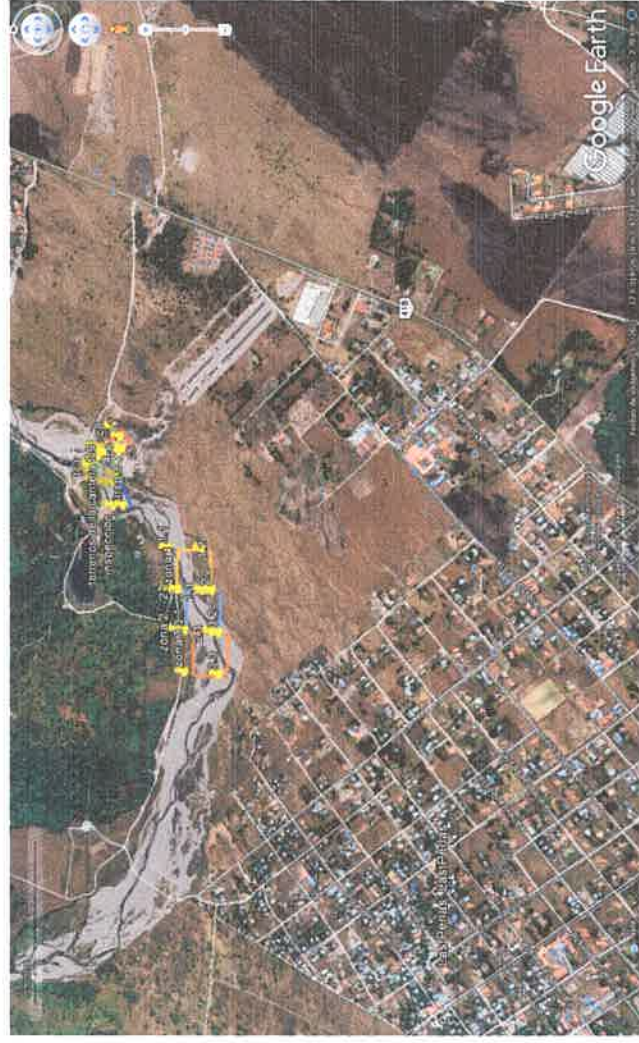
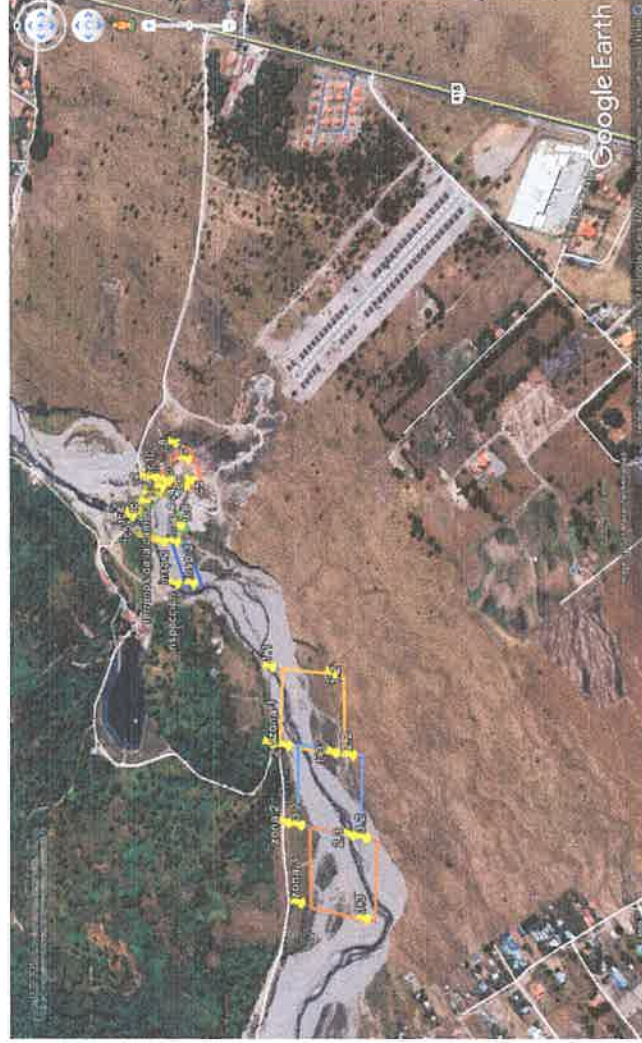
- La información descrita en el EsIA para las zonas de extracción y terrenos para la instalación de la cantera **NO** concuerda con el área indicada por la empresa promotora en campo durante la inspección realizada El polígono de color azul es el indicado durante la inspección para la zona de la extracción. Las zonas indicadas según coordinadas para la instalación de la cantera recaen sobre el cauce actual del río (ver mapa en anexos).

- Con relación a las coordenadas presentadas en el EsIA, las mismas no coinciden en su totalidad con el área a desarrollar. En campo se indicó que solo se trabajaría por la margen izquierda del río y las zonas de extracción según coordinadas del EsIA, muestran áreas del margen derecho como parte de la extracción.

- El proyecto de extracción se encuentra a menos de 500 metros del área poblada del distrito de Volcán (ver imágenes de google earth anexos).
- No existe bosque de protección en ninguno de los márgenes del río, sin embargo se observan grandes taludes que con la acción de la dinámica del río han ido cediendo (erosionando) y con la actividad de la extracción que se lleva en el área de manera desordenada. Lo cual puede representar un posible riesgo al cambiar dinámica del río, que actualmente tiene grandes cambios debido a las grandes crecidas causadas por el ETA e IOTA.

Imágenes: Mapa del recorrido realizado en la inspección de campo del proyecto y los polígono del EsIA.

- Se recomienda evaluar las zonas de extracción propuestas, la metodología de extracción y el transporte del material extraído, ya que hay zona de extracción en ambos márgenes del río.

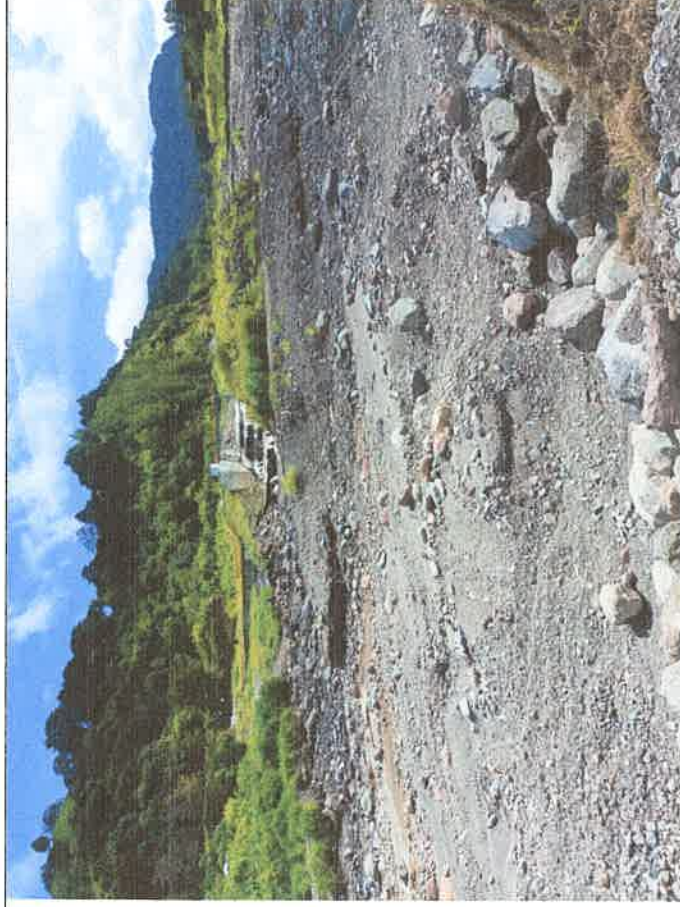
**Foto No. 4.** Vista de la presa de la Hidroeléctrica afectada por desastre natural

- Aguas arriba de donde se pretende desarrollar el proyecto existe una represa y un camino de acceso que comunica a la comunidad de Tizingal, los cuales se encuentran afectados por el desastre natural ocurrido. Las estructuras de la presa se observa socavada y deteriorada.

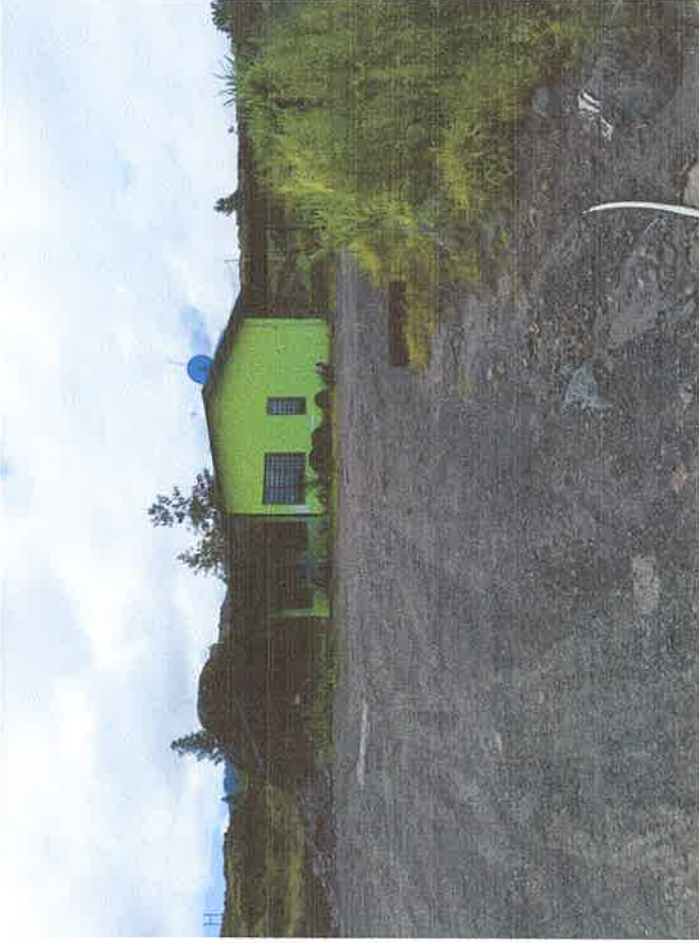
**Foto No. 5.** Imagen de la casa del dueño de la propiedad.

- Para llegar a esta área donde se encuentran las zonas de extracción, no se observó fuente de agua.
- Se observó que dentro del área del proyecto se encuentra la vivienda del dueño de la propiedad. Nos indicaron que por riesgo de inundación debieron desalojar la casa.
