## INFORME TÉCNICO DE INSPECCIÓN AL SITIO DE DESARROLLO DEL PROYECTO

Proyecto:	HOSTAL DOÑA BELLA		
Categoría:	I		
Promotor:	VELIA AVEMADID BARRÍA BATISTA		
Representante Legal:	N/A		
Ubicación:	Corregimiento de Las Minas (Cabecera), Distrito de Las Minas, provincia de Herrera.		
Expediente No.:	DRHE-I-T-18-2021		
Fecha de la inspección:	16 de Junio de 2021		
Fecha del Informe:	16 de Junio de 2021		
Participantes	Nombre	Cargo	Institución
	Francisco Cortés	Evaluador de Impacto Ambiental	MiAmbiente – Dirección Regional de Herrera
	Arcadio Rivera	Consultor Ambiental

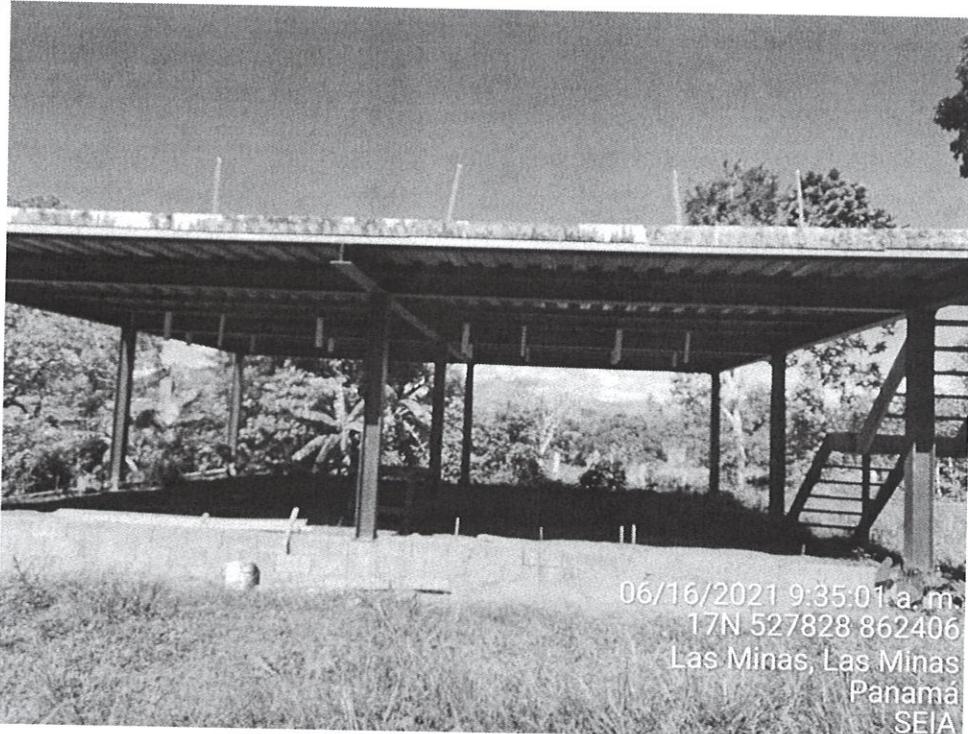
Coordinada de ubicación UTM (WGS-84):	Imágenes tomadas en el polígono.
527828 E 862406 N

Fig. N° 1 Se observa construcción, la cual consta de fundación de concreto y bloques, columnas de viga H, losa de concreto en la planta alta, escalera de metal. La misma se encuentra paralizada.

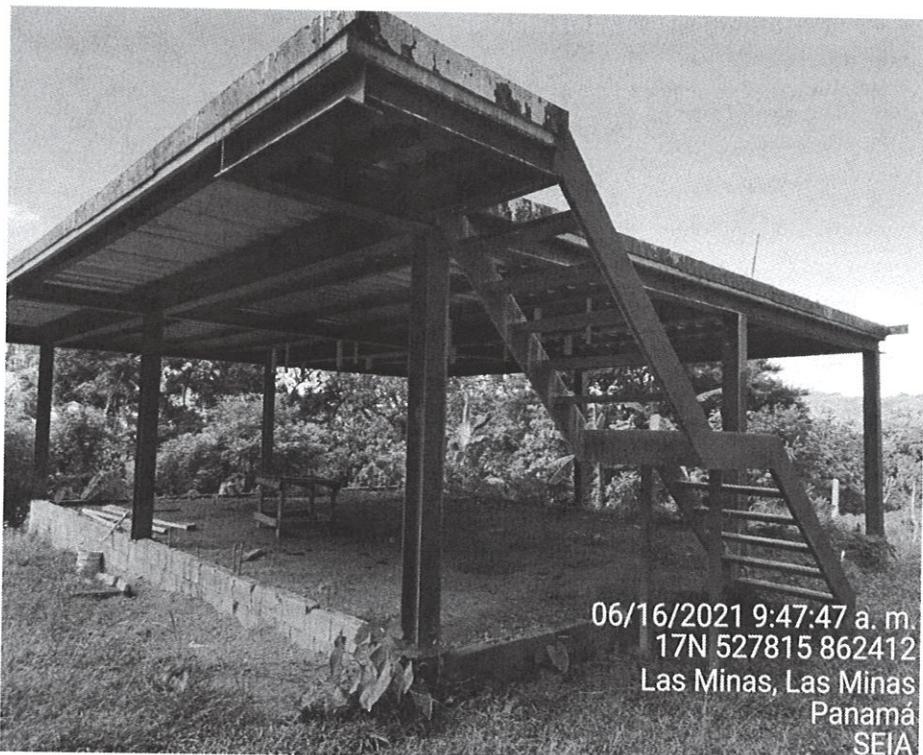
527815 E  
862412 N

Fig. N° 2 otra vista de la construcción, se observa pastos, malezas, plantación de plátano, arbustos en las cercas vivas.
