INFORME TÉCNICO DE INSPECCIÓN No. DRPN-SEEIA-014-2020

PROYECTO:	GALERA PARA LA FABRICACIÓN DE VIGAS	CATEGORÍA	II
PROMOTOR:	CEMENTO BAYANO, S.A.		
REPRESENTANTE LEGAL:	LUIS MIGUEL MARTIN PÉREZ		
LOCALIZACIÓN DEL PROYECTO:	CORREGIMIENTO DE ERNESTO CÓRDOBA CAMPOS, DISTRITO Y PROVINCIA DE PANAMÁ		
FECHA DE INSPECCIÓN:	17 DE MAYO DE 2021		
FECHA DEL INFORME:	17 DE MAYO DE 2021		
PARTICIPANTES:	<b>KARLA GONZÁLEZ:</b> EVALUADORA DE PROYECTOS DE REGIONAL PANAMÁ NORTE <b>EDGAR PÉREZ:</b> SECCIÓN FORESTAL <b>BEATRIZ HO:</b> CEMENTO BAYANO, S.A. <b>SALVADOR LLORCA:</b> EMPRESA PACADAR <b>JOSE LUIS RODRIGUEZ:</b> CONSORCIO LINEA PANAMÁ NORTE

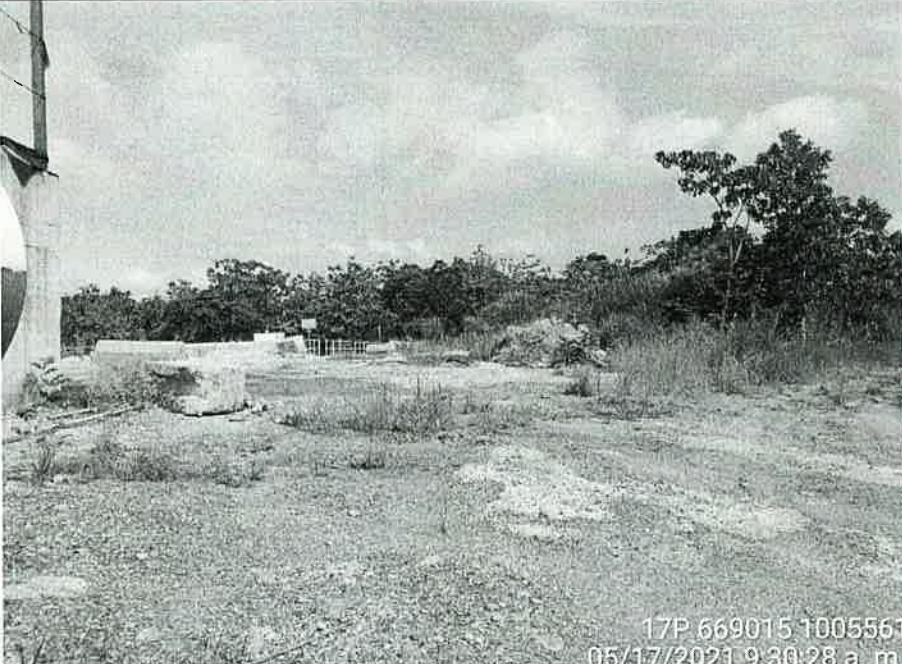
<p>17P 669015 1005561 05/17/2021 9:30:28 a.m.</p> <p><b>Foto 1.</b> Se observó el área donde se desarrollara el proyecto de construcción.</p>
