## INFORME TÉCNICO DE INSPECCIÓN No. DRPN-SEEIA-015-2020

PROYECTO:	PLAZA LOCALES COMERCIALES	LOCALES	CATEGORÍA	I
PROMOTOR:	COSCER, S.A			
REPRESENTANTE LEGAL:	MARIA DE LOS ANGELES CERCEÑO LARA			
LOCALIZACIÓN DEL PROYECTO:	CORREGIMIENTO DE CHILIBRE, DISTRITO Y PROVINCIA DE PANAMÁ			
FECHA DE INSPECCIÓN:	17 DE MAYO DE 2021			
FECHA DEL INFORME:	19 DE MAYO DE 2021			
PARTICIPANTES:	KARLA GONZÁLEZ: EVALUADORA DE PROYECTOS DE REGIONAL PANAMÁ NORTE EDGAR PÉREZ: SECCIÓN FORESTAL NORIS TORIBIO: CONSULTORA

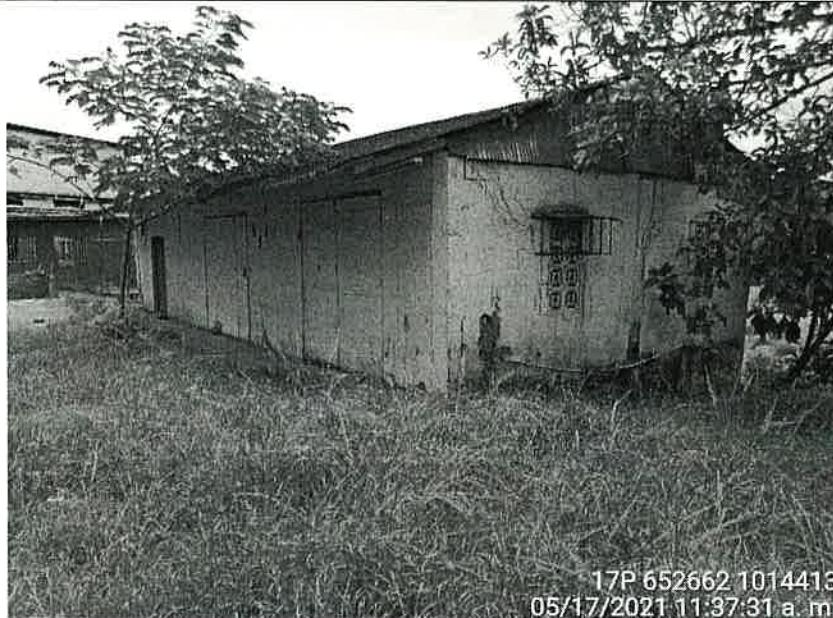
<p>17P 652662 1014413 05/17/2021 11:37:31 a.m.</p> <p><b>Foto 1.</b> Se observamos la vivienda existente dentro del polígono del proyecto</p>
652680 m E 1014385 m N

- El área donde se desarrollara la construcción del proyecto actualmente se encuentra un vivienda abandonada.
- La vegetación predominante en el área destinada para el desarrollo del proyecto es gramínea y algunos arboles frutales.

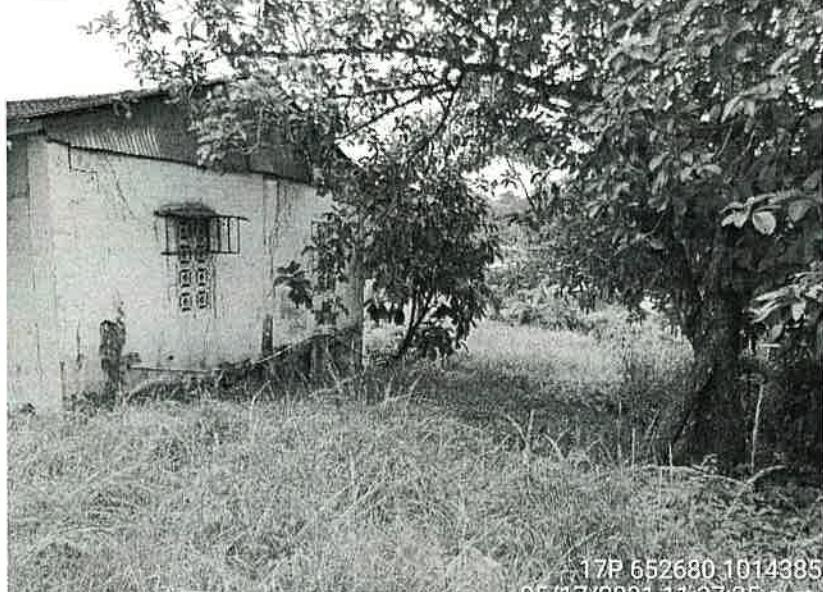
<p>17P 652680 1014385 05/17/2021 11:37:35 a.m.</p> <p><b>Foto 2.</b> Observamos la vegetación existente en los terrenos del proyecto.</p>
