INFORME TÉCNICO DE INSPECCIÓN No.DRPN-SEEIA-012-2020

Proyecto:	Planta de Tratamiento de Aguas Residuales Residencial Montemar Etapa 1	Categoría:	I
Promotor:	Residencial Montemar S.A.		
Representante Legal:	José Edmond Esses		
Localización del Proyecto:	Corregimiento de Ernesto Cordoba Campos distrito y provincia de Panamá		
Fecha de inspección:	12 de abril de 2021		
Fecha del Informe:	9 de abril de 2021		
Participantes:	Karla González (Evaluación Ambiental) Edgar Pérez (Sección de Forestal)

El proyecto “**PLANTA DE TRATAMIENTO DE AGUAS RESIDUALES RESIDENCIAL MONTEMAR ETAPA 1**”, consiste en la construcción de un sistema para el tratamiento de aguas residuales provenientes del proyecto Residencial Montemar Etapa 1, a desarrollarse en un polígono de 2,231.44m² dentro de la finca 59921, ubicado en el corregimiento de Ernesto Córdoba Campos, distrito de Panamá y Provincia de Panamá.

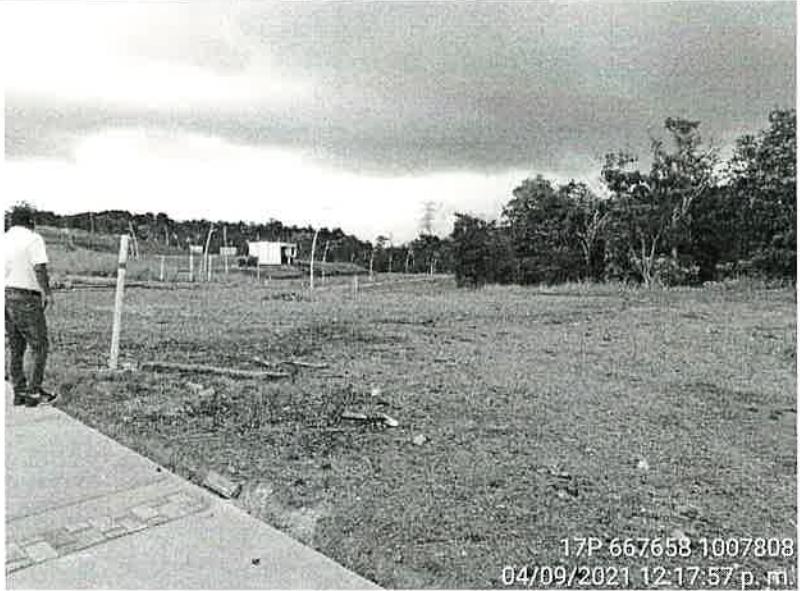
<p>17P 667658 1007808 04/09/2021 12:17:57 p.m.</p> <p>Foto 1. Observamos el polígono donde se desarrollara el proyecto.</p>
667656 m E 1007830 m N

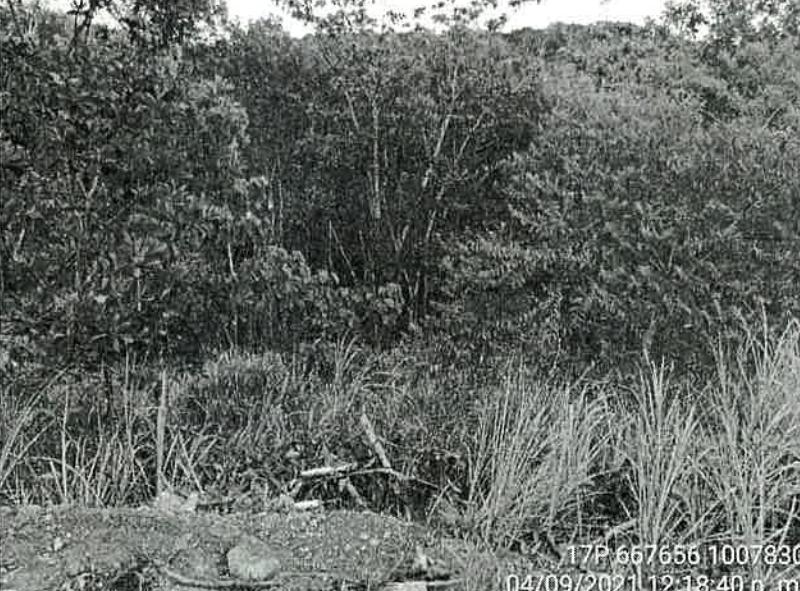
<p>17P 667656 1007830 04/09/2021 12:18:40 p.m.</p> <p>Foto 2. Observamos el bosque de galería del río Mariprieta.</p>
667656 m E 1007830 m N

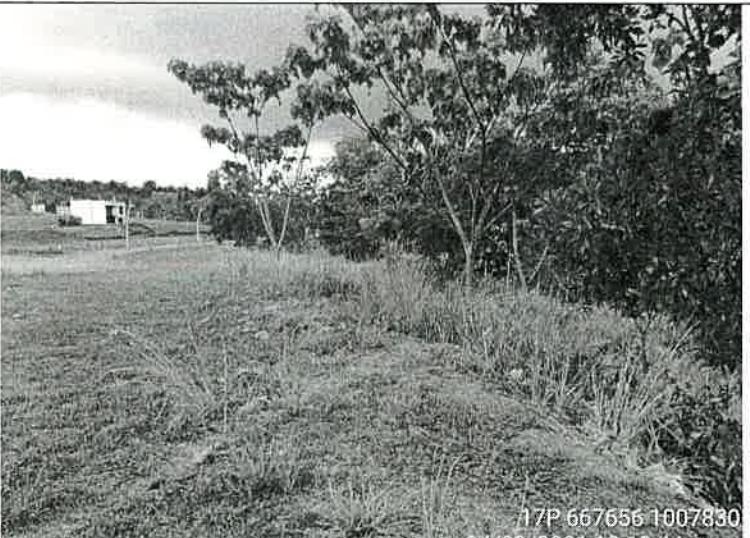
<p>17P 667656 1007830 04/09/2021 12:18:44 p.m.</p> <p>Foto 3. Observamos a servidumbre del río MariPrieta.</p>

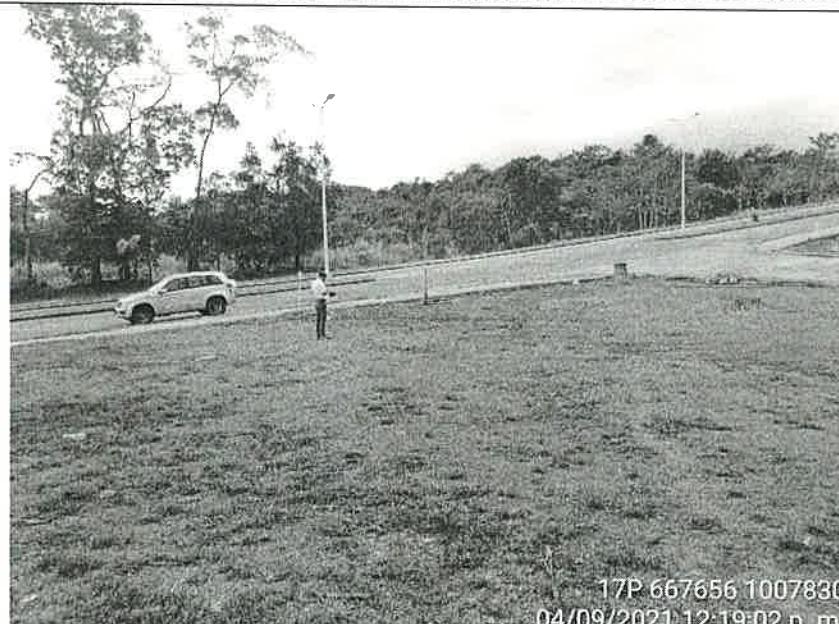
Foto 4. Observamos el acceso al polígono del proyecto
