INFORME TÉCNICO DE INSPECCIÓN No. DRPN-005-2020

Proyecto:	Delimitación de Linderos, Nivelación y Adecuación de Terreno para Localizar Temporalmente Materiales de Construcción	Categoría:	I
Promotor:	Trucking & Equipment, s.a.		
Representante Legal:	Alberto de la Hoz		
Localización del Proyecto:	Corregimiento de Chilibre, distrito y provincia de Panamá		
Fecha de inspección:	3 de marzo de 2020		
Fecha del Informe:	6 de marzo de 2020		
Participantes:	Karla González: Evaluadora de Proyectos Braulio Correa: Técnico de SEVDA Alberto de la Hoz: (Promotor)

II. OBJETIVO

Realizar inspección de verificación de las características del área propuesta para el desarrollo del proyecto, según lo indicado en el Estudio de Impacto Ambiental (EsIA) en cuanto al medio físico y biológico, como las coordenadas de ubicación del polígono del proyecto.

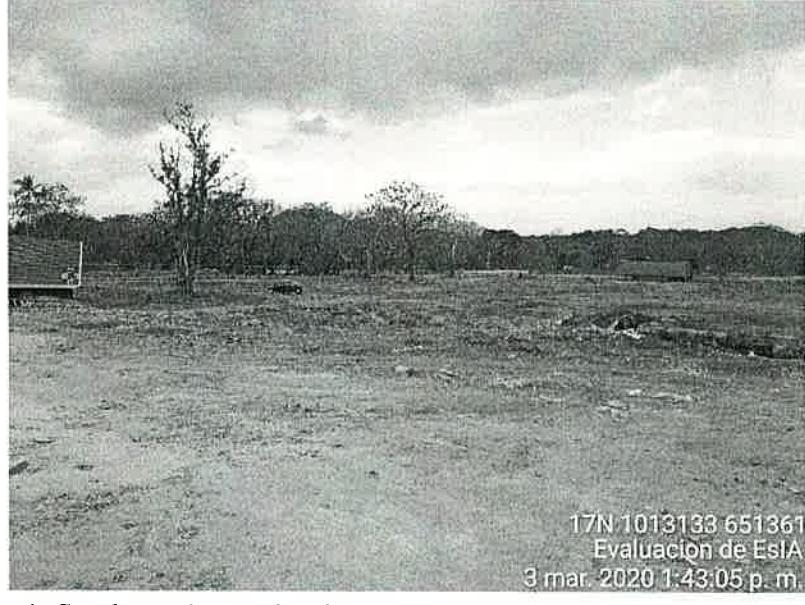
<p>17N 1013133 651361 Evaluación de EsIA 3 mar. 2020 1:43:05 p. m.</p> <p>Foto 1. Se observó que el polígono del proyecto.</p>
651360 m E 1013132 m N

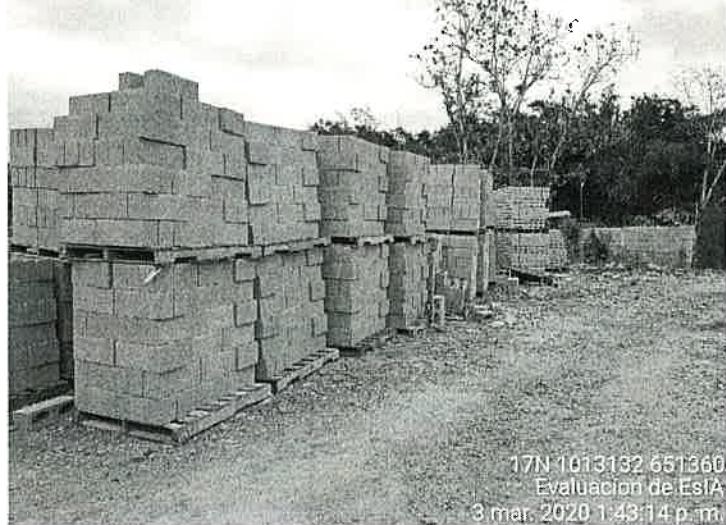
- Al consultarle al Señor **Alberto de la Hoz**, que cantidad de volumen va a nivelar, nos mencionó que por solo le agregaría matalcán en unos puntos pendientes por nivelar, sin embargo no sería un volumen representativo.
- El señor **Alberto de la Hoz** nos mencionó que los materiales de construcción que se almacenan en el polígono del proyecto serían de un comercio colindante
- Durante la inspección se observó materiales de construcción almacenados en el polígono del proyecto.

<p>17N 1013132 651360 Evaluación de EsIA 3 mar. 2020 1:43:14 p. m.</p> <p>Foto 2. Observamos materiales de construcción almacenados en el polígono del proyecto.</p>
651303 m E 1013168 m N

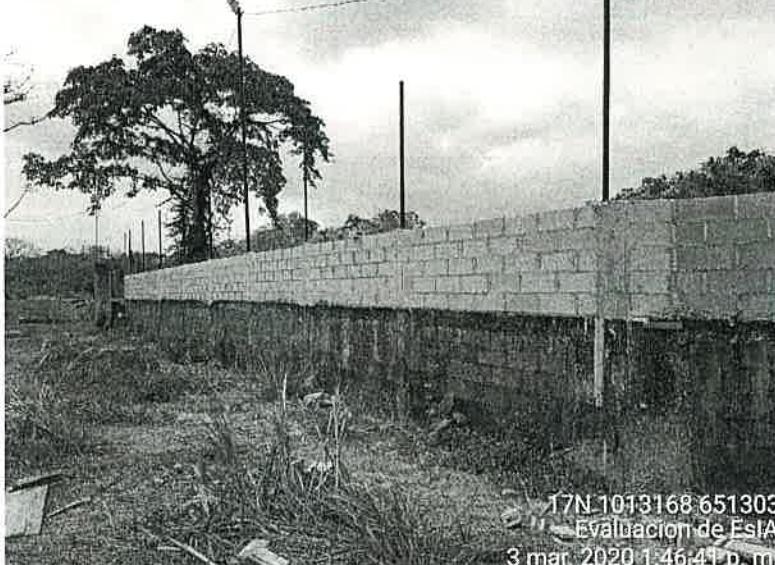
<p>17N 1013168 651303 Evaluación de EsIA 3 mar. 2020 1:46:41 p. m.</p> <p>Foto 3. Observamos el muro de contención realizado por el promotor.</p>

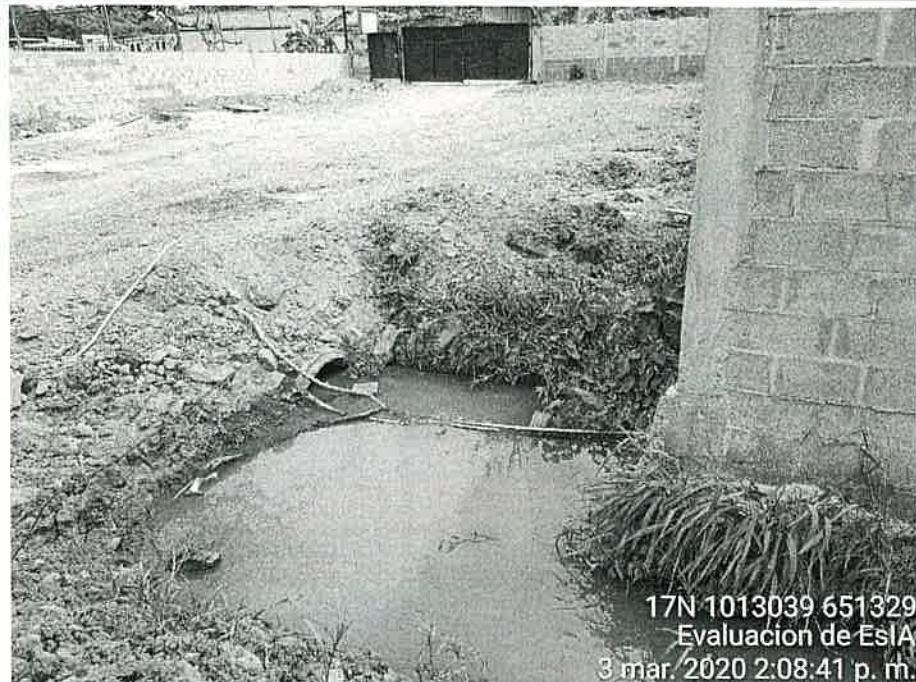
- Durante el recorrido del polígono del proyecto no se observó fauna dentro el polígono del proyecto.
- Durante la inspección se observó un canal que según información del Señor **Alberto de la Hoz**, conduce aguas residuales y que fue adecuado ya que estaba afectando la ejecución del proyecto.
- Al consultarle al Señor **Alberto de la Hoz**, si se realizara alguna estructura además de la nivelación, nos comunicó que por el momento no tenía estipulado realizar algo adicional a la nivelación.
- Durante la inspección se observó que el terreno estipulado para el desarrollo del proyecto ya fue nivelado y se encuentra delimitado por una cerca perimetral.

Foto 4. Observamos la canalización realizada por el promotor

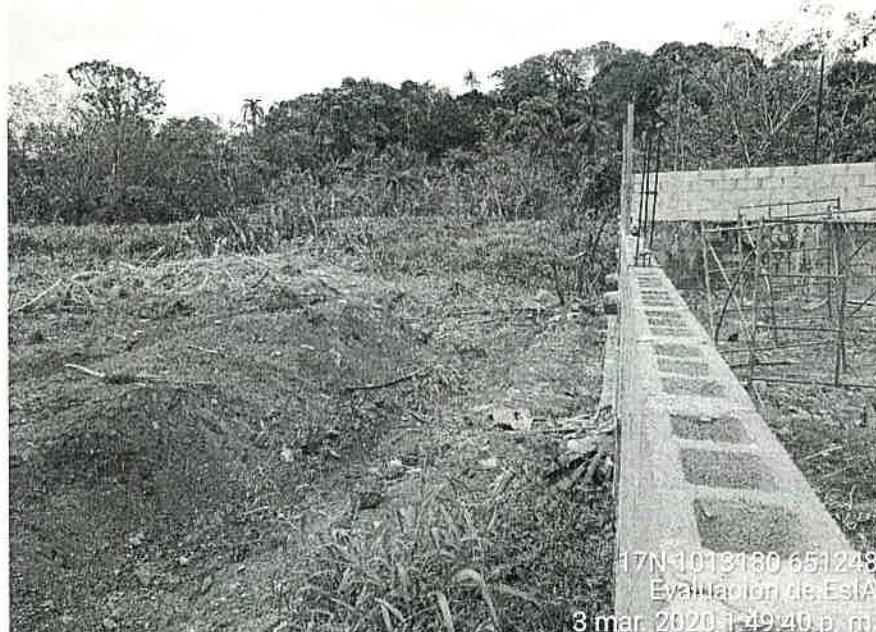
Foto 5. Observamos el terreno colindante al proyecto.

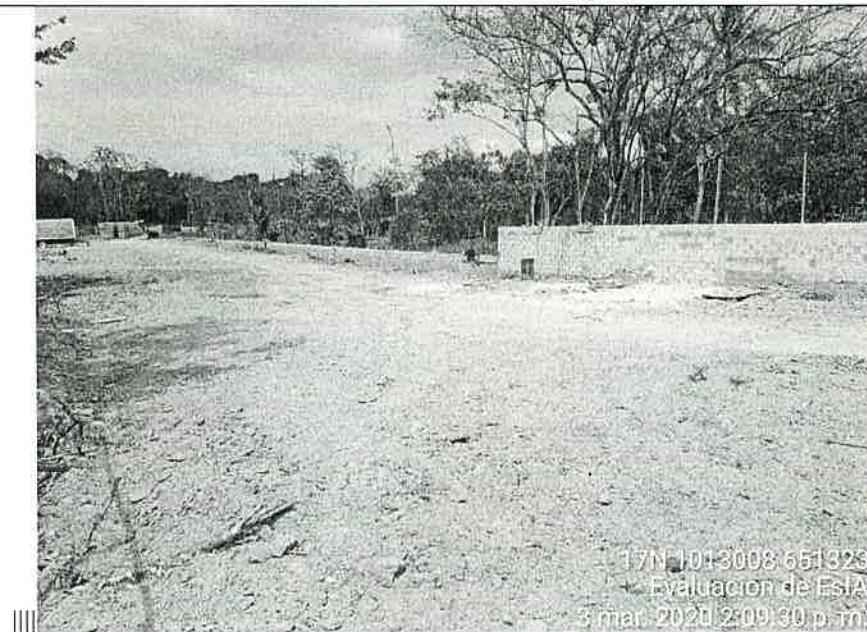
Foto 6. Observamos la entrada principal del proyecto.
