La presente es para hacerle llegar el Informe Técnico de Inspección No. 04-2021, del Estudio de Impacto Ambiental Categoría II denominado **“RESIDENCIAL SIGLO XXI”**, cuyo promotor es **FUNDACIÓN VALLE LINDO**.

INFORME TÉCNICO DE INSPECCIÓN No. 04-2021, DEL PROYECTO  
“RESIDENCIAL SIGLO XXI”

<b>PROYECTO:</b>	RESIDENCIAL SIGLO XXI.
<b>EMPRESA:</b>	FUNDACIÓN VALLE LINDO.
<b>REPRESENTANTE LEGAL:</b>	DAVID FERNANDO TORRES SOLÍS.
<b>UBICACIÓN:</b>	CORREGIMIENTO DE SAN JUAN BAUTISTA, DISTRITO DE CHITRÉ, PROVINCIA DE HERRERA.
<b>FECHA DE LA INSPECCIÓN:</b>	1 DE JULIO DE 2021.
<b>FECHA DEL INFORME:</b>	2 DE JULIO DE 2021.
<b>INFORME ELABORADO:</b>	YURIA BENÍTEZ.
<b>PARTICIPANTES:</b>	ING. YURIA BENÍTEZ – EVALUADORA DE IMPACTO AMBIENTAL REGIONAL. ING. ARITZEL FERNÁNDEZ – EVALUADORA DE IMPACTO AMBIENTAL REGIONAL. ING. CARLOTA SANDOVAL – CONSULTORA AMBIENTAL. ING. ROBERTO MASAYA – ENCARGADO DE PROYECTO.

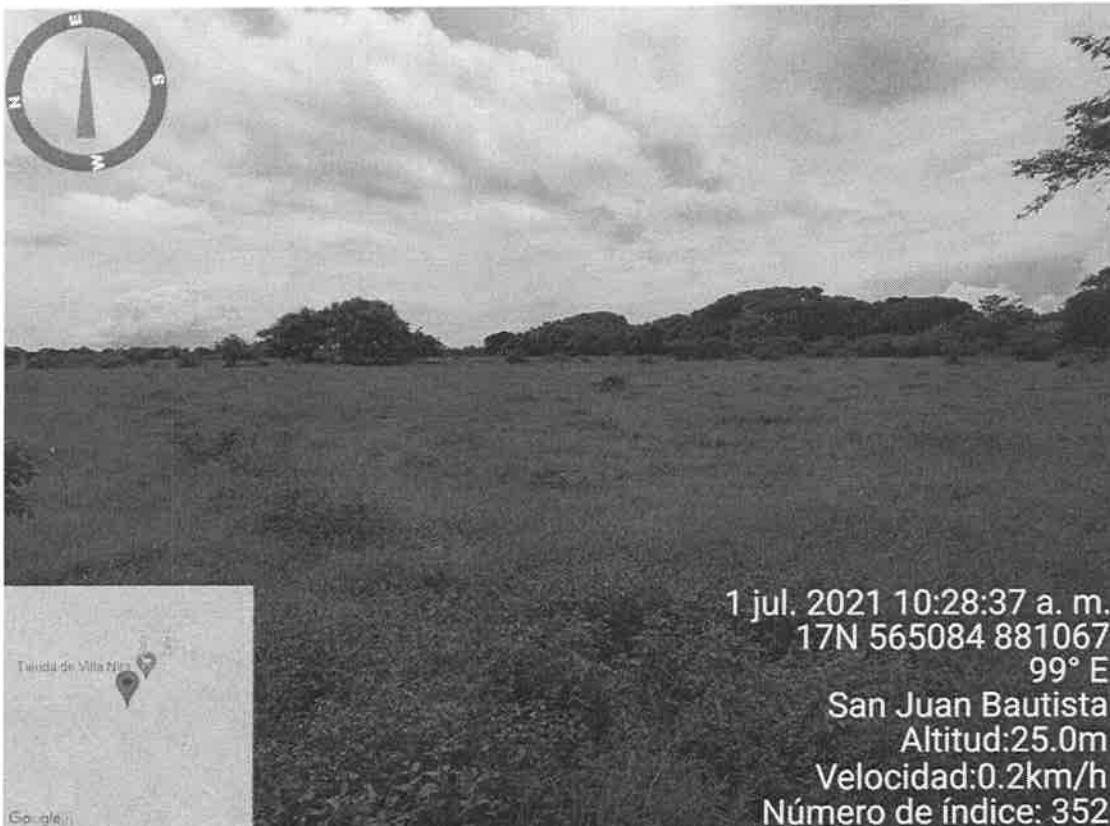
**Fotografía N° 1:** Vista de la topografía del terreno, área relativamente plana. La vegetación está conformada por gramíneas, árboles y arbustos dispersos.

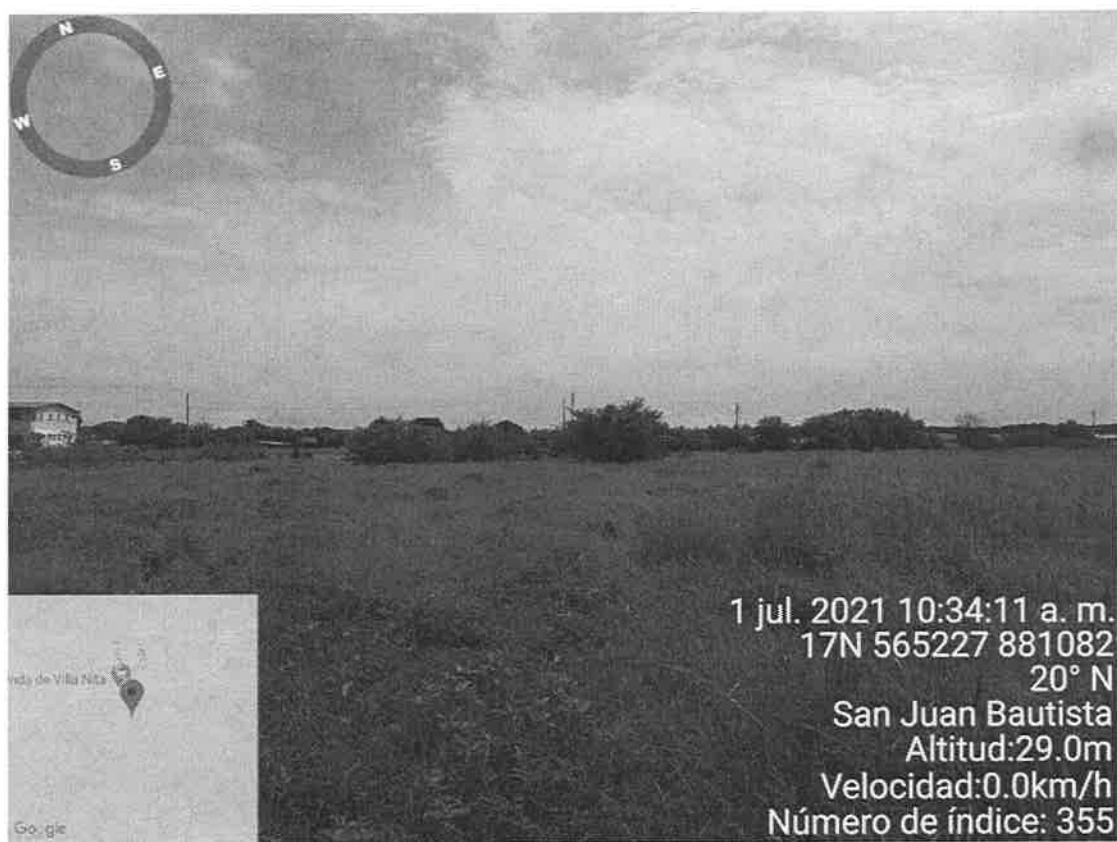
**Fotografía N°2:** Vista de la topografía del terreno, área relativamente plana. La vegetación está conformada por gramíneas, árboles y arbustos dispersos.

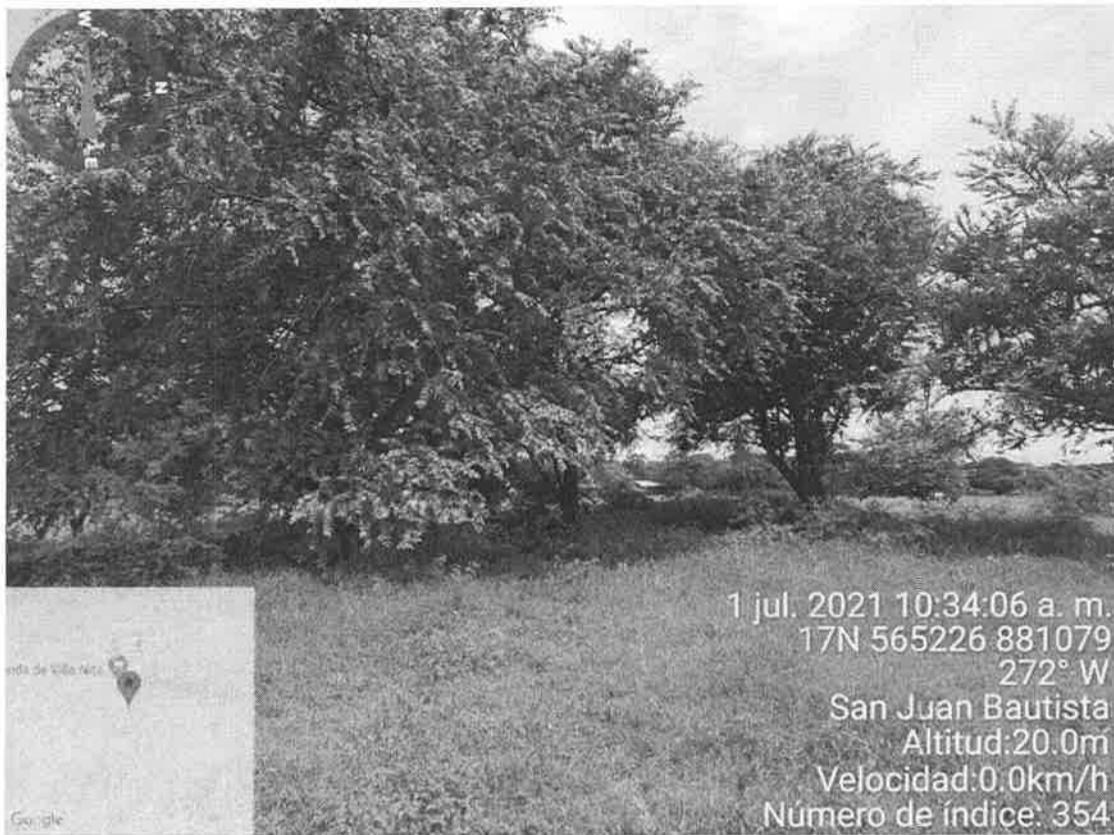
- ⇒ La cobertura vegetal del terreno está conformada por gramíneas, arbustos, árboles dispersos a lo interno de la finca y aquellos ubicados en las cercas vivas, la especie mayormente identificada es el guácimo (*Guazuma ulmifolia*), los cuales se verán afectados con el desarrollo del proyecto, sin embargo, los mismos no fueron cuantificados en el Estudio de Impacto Ambiental.

**Fotografía N° 3:** Vista de la vegetación presente a lo interno de la finca. Se observaron árboles de guácimo.

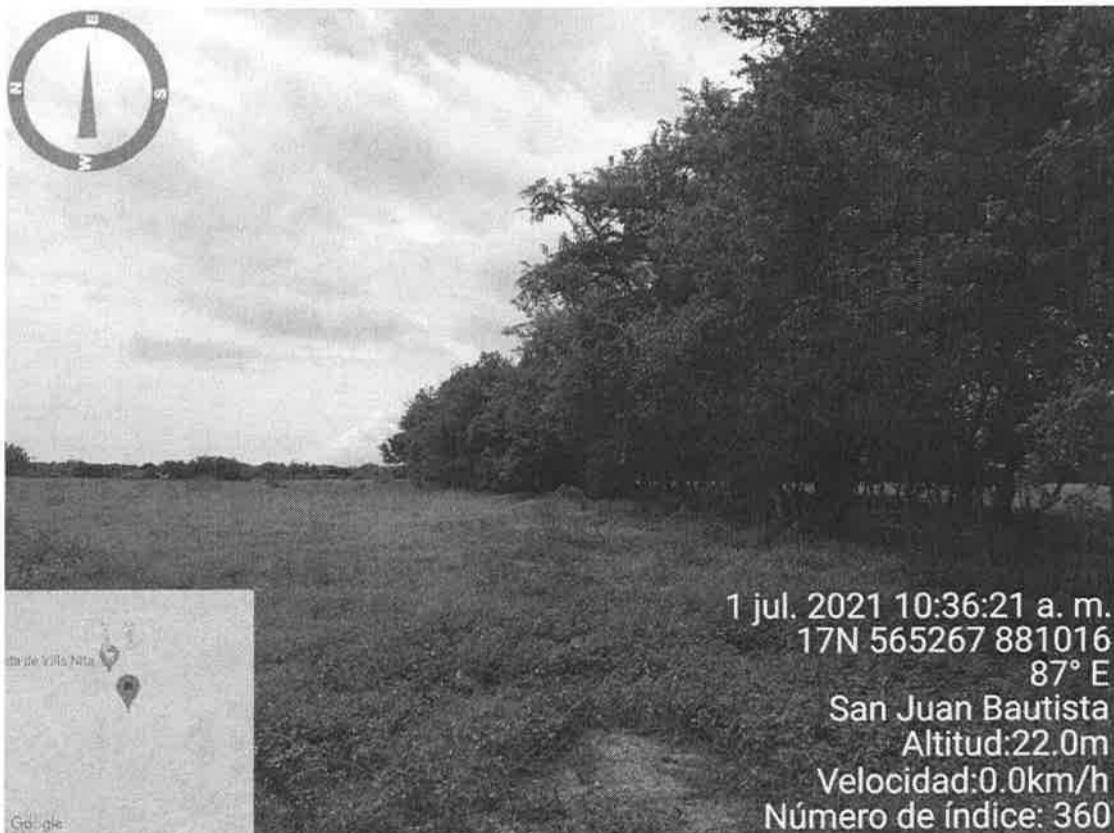
**Fotografía N° 4:** Árboles presentes en las cercas vivas.

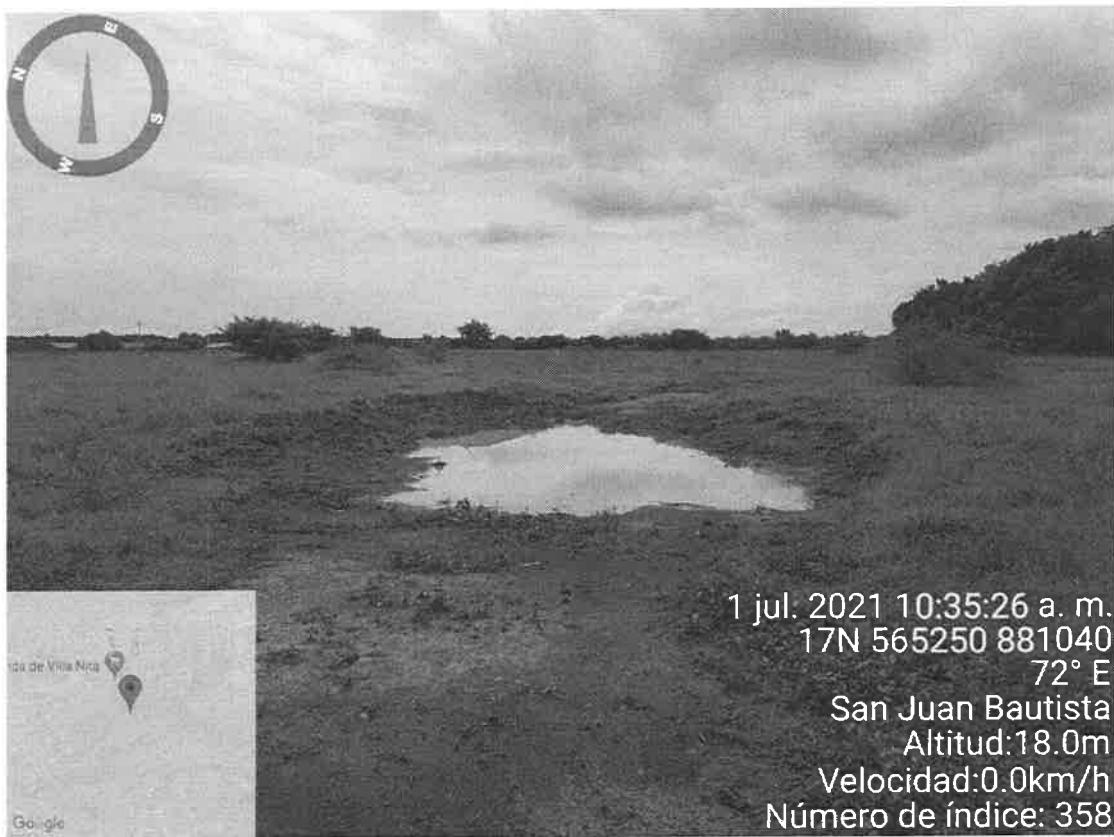
Durante la inspección se pudo observar que el área en el cual se desarrollará el proyecto, presenta una topografía relativamente plana. En el área del proyecto, se observaron dos (2) abrevaderos, utilizados para abastecer de agua al ganado. El uso actual de la finca es con fines agropecuarios. En el área del proyecto no se observaron fuentes hídricas superficiales.

**Fotografía N° 5:** En el área del proyecto, se observaron dos (2) abrevaderos.

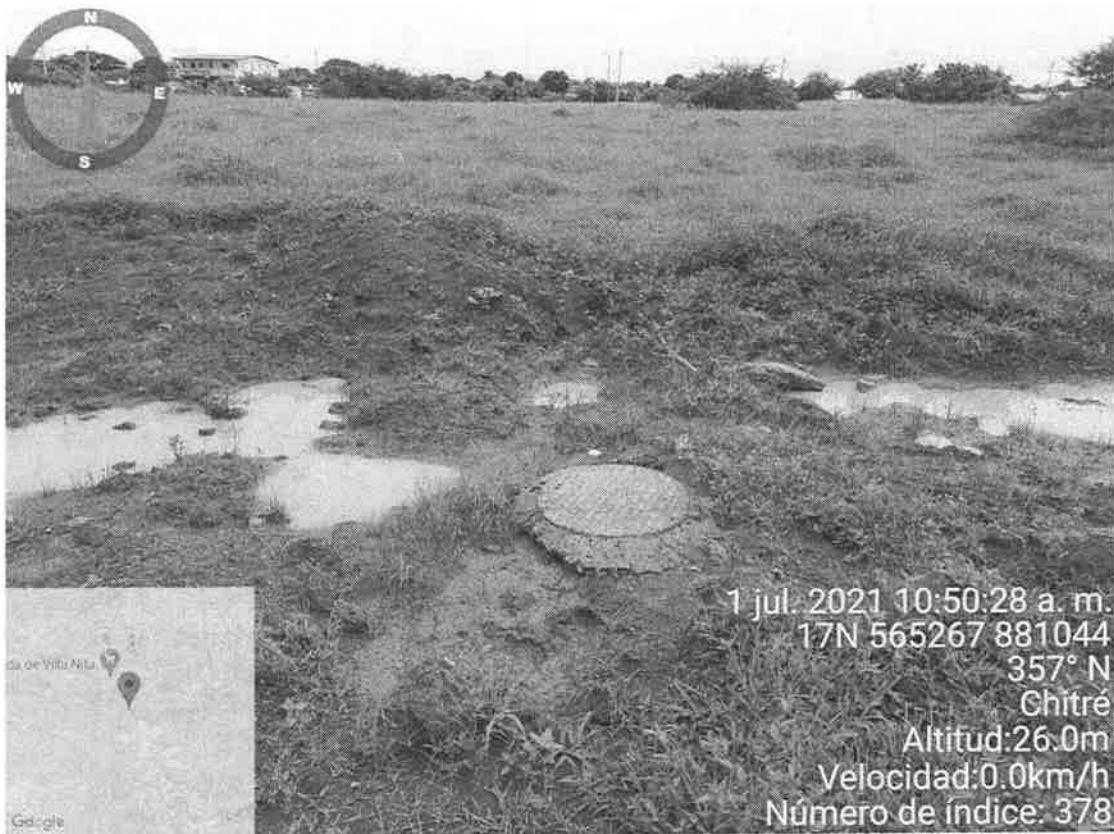
- ⇒ A lo interno de la finca, se observó una cámara de inspección del sistema de alcantarillado sanitario (Coordenadas UTM, Datum WGS84 881147 N 565120 E), lo cual no se encuentra descrito en el Estudio de Impacto Ambiental, de igual forma, al momento de la inspección, la consultora ambiental, no esclarece si dentro de la finca a desarrollar se mantiene alguna línea de conducción de aguas residuales perteneciente al sistema de alcantarillado sanitario, y las medidas a implementar en caso de que la misma se encuentre operativa, a fin de no causar afectaciones al sistema de alcantarillado sanitario.

**Fotografía N° 6:** Vista de una cámara de inspección del sistema de alcantarillado sanitario, el cual se encuentra ubicado a lo interno del polígono del proyecto.
