INFORME TÉCNICO N°. 010-2021
De Inspección de evaluación del EsIA, Cat. II del proyecto titulado:
“EXTRACCIÓN DE MATERIAL TIPO TOSCA”.

PROMOTOR:	CONSTRUCTORA HERMANOS STANZIOLA S. A.
EXPEDIENTE :	Estudio de Impacto Ambiental Cat II
LOCALIZACIÓN:	Comunidad de La Candelaria, Corregimiento de Río Grande, Distrito de Penonomé, Provincia de Coclé.
FECHA DE INSPECCIÓN:	24 de junio de 2021.
FECHA DE ELABORACIÓN DE INFORME:	29 de junio de 2021.
PARTICIPANTES:	<p>Por parte del Ministerio de Ambiente:</p> <ul style="list-style-type: none"> • Ing. José Quiroz – Jefe de Evaluación de Impacto Ambiental – Coclé. • Ing. Antonio Castillo – Agencia Penonomé – Coclé. <p>Por parte de la empresa promotora:</p> <ul style="list-style-type: none"> • Arianis Huertas • Alan Mendoza <p>Por parte del Ministerio de Comercio e Industrias:</p> <ul style="list-style-type: none"> • Ing. Fernando Hernández – DNRM- Unidad Ambiental. • Ing. Banny Amaris – DNRM - Unidad Ambiental.

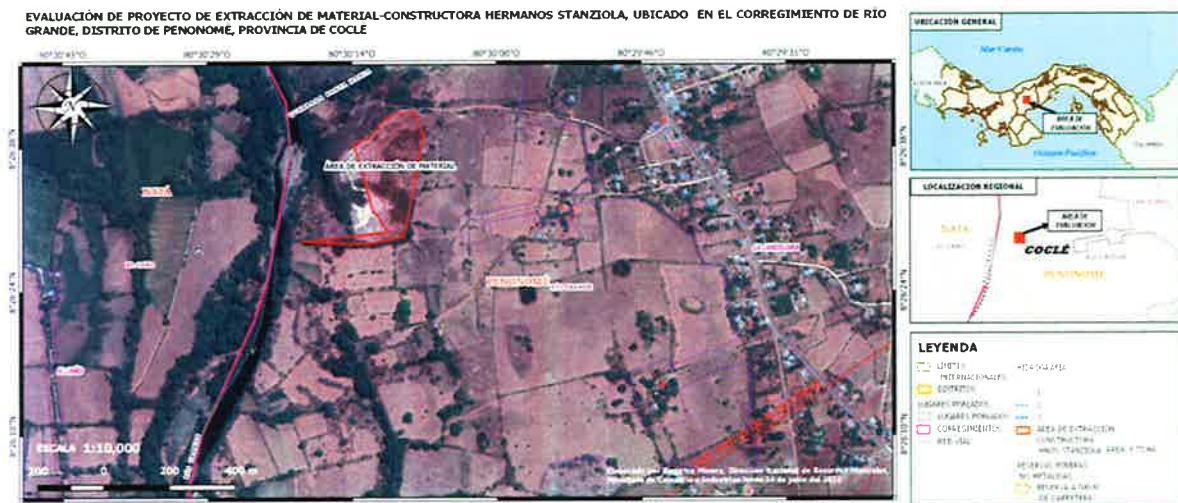
Foto N°1. Verificación de coordenadas del proyecto por parte del departamento de Minas y
Canteras.

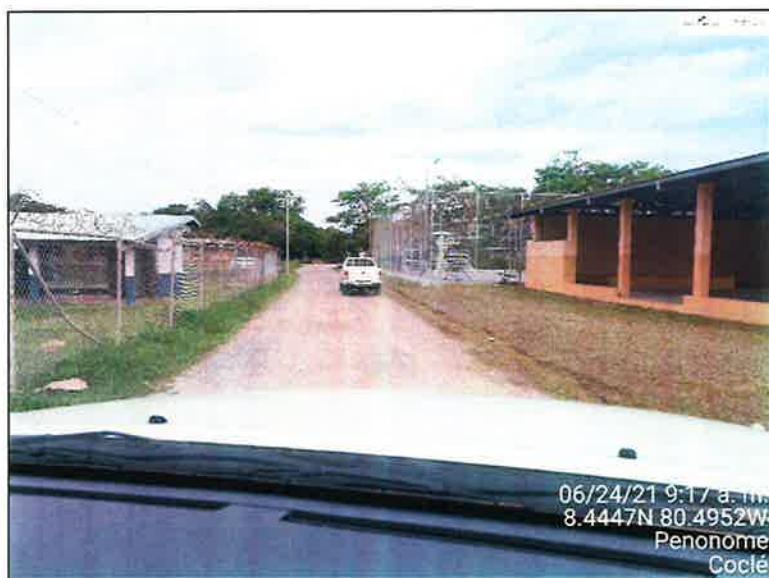
- La ruta de acceso al área de inspección, desde la Vía Interamericana, es de aproximadamente 2.5 kilómetros combinados en carretera de asfalto y camino de tosca. (Foto N° 2)

Foto N° 2. Estado de la vía de acceso al proyecto

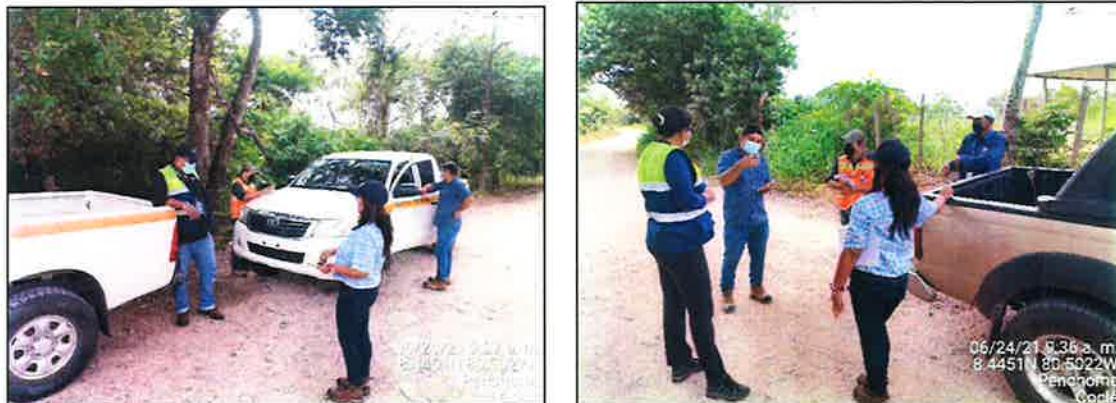
- Se procedió a realizar la reunión de coordinación previo al ingreso a la finca donde se ubica el proyecto con el personal de MIAMB y representantes de la empresa promotora. (Foto N° 3)

Foto N° 3. Reunión de coordinación en campo con personal de MiAmbiente.

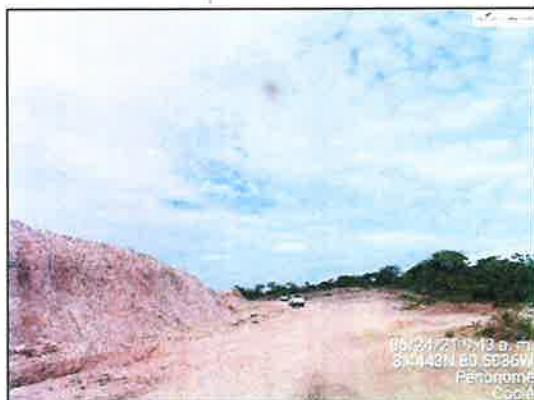
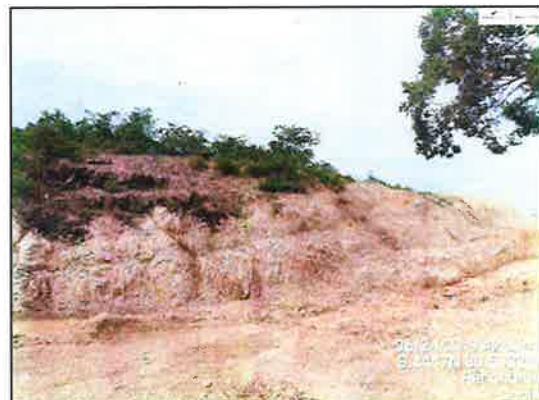
- Durante el recorrido se evidencio que la zona del proyecto fue previamente impactada por actividades de extracción. Según nos informa la promotora estas actividades fueron realizadas por los dueños anteriores de la finca antes del trámite de compra venta el que fue realizado aproximadamente en el 2019. (Compendio de Foto N° 4).

Foto N°4. Condiciones existentes en el proyecto

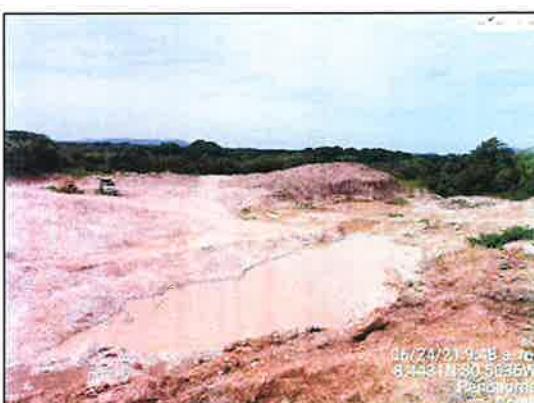
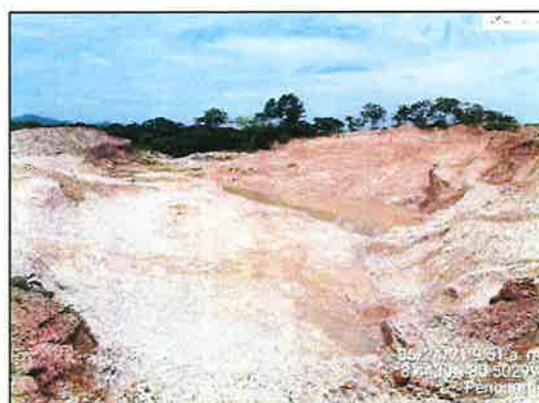
- En el área identificada como antigua zona de extracción existen reservorios de agua producto de las antiguas actividades extracción en la misma, por lo que se debe drenara esa agua para realizar una extracción adecuada y segura. (Compendio de Foto N° 5)

Foto N°5. Almacenamiento de agua en el fondo del pit de extracción existente

- El promotor del proyecto debe reforzar las medidas de control y mitigación de los impactos ambientales, generados al realizar las actividades de bombeo de las aguas presentes en el fondo del tajo identificado como punto de extracción.
- Se identificaron áreas que serán desprovistas de vegetación para poder acceder al material aprovechable dentro del proyecto, por lo que se debe reforzar las medidas establecidas para el control y mitigación del impacto ambiental generado al componente suelo.
- Remitir el presente informe técnico a la Dirección nacional de Evaluación de Impacto Ambiental del Ministerio de Ambiente, para que sea anexado al proceso de evaluación de Estudio de Impacto Ambiental del proyecto.

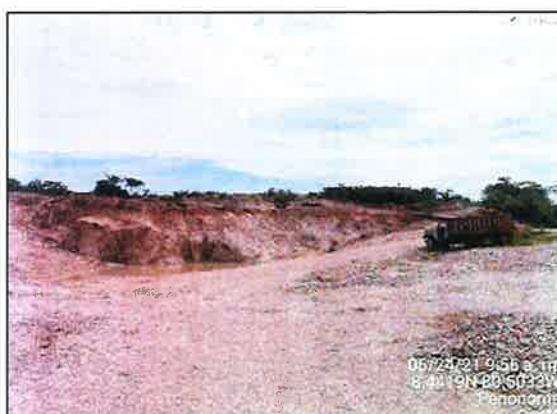
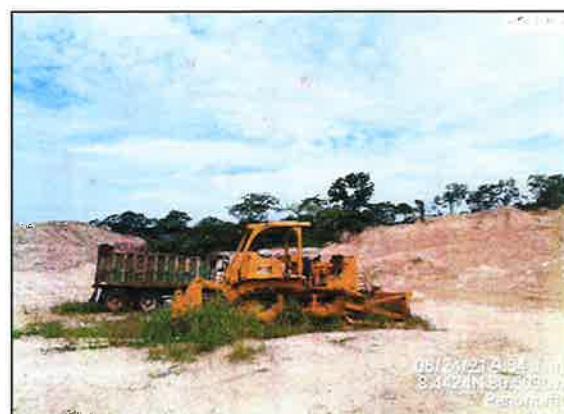
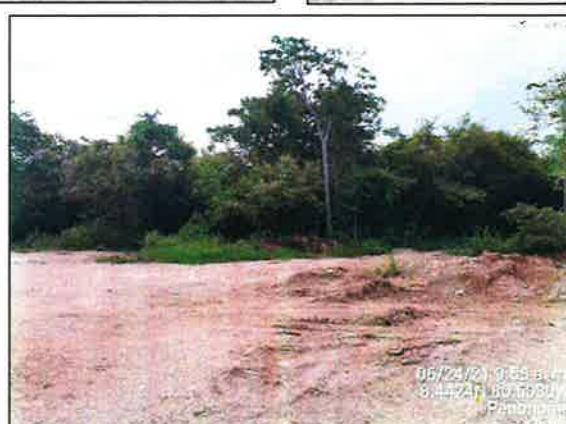
- Se observo maquinaria en desuso (chatarra) elementos de metal en diferentes puntos del área del proyecto (Compendio de Foto N° 6).
- La finca cuenta con secciones de cerca viva como marcación de límite, sin embargo, no se identificó alguna fuente natural permanente o temporal dentro del área del proyecto. (Compendio de Foto N° 7).

Foto N°6. Equipo y maquinaria en desuso presente en el área

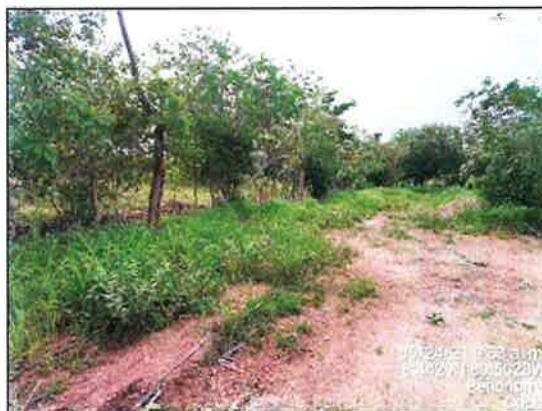
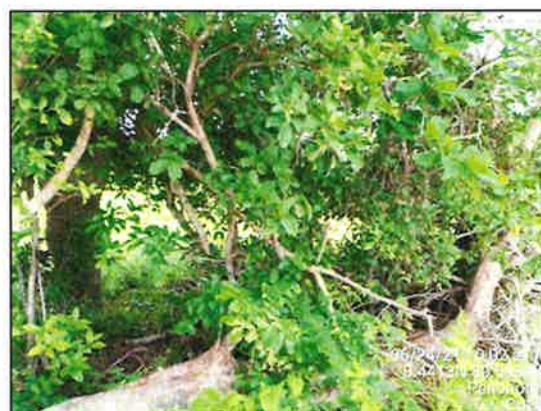
Foto N°7. Arboles presentes en la cerca viva del proyecto

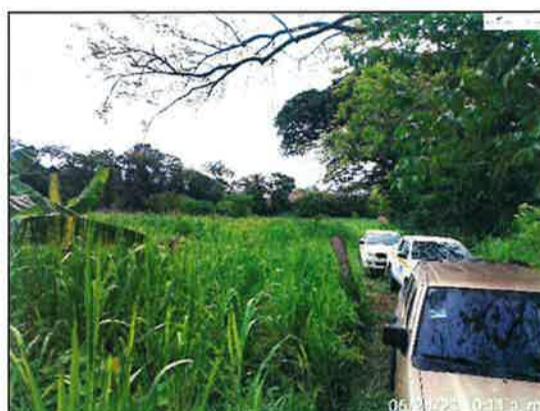
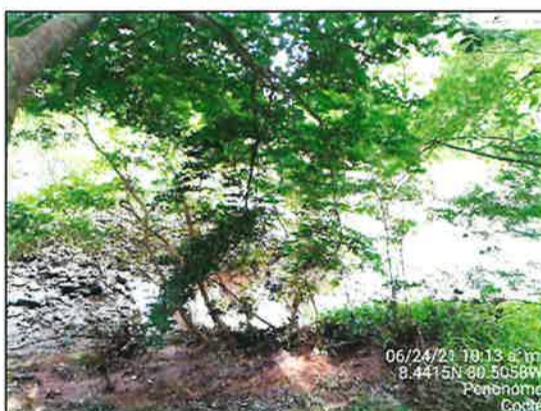
- Del límite del proyecto, a la orilla del río Grande existen unos 200 metros de distancia. (Compendio de Foto N° 8).
- Al pasar de la carretera que da hacia la comunidad de El Cope y desviar hacia la entrada del proyecto se encuentra una escuela primaria, sitio de reuniones comunitaria y áreas deportivas. (Compendio de Foto N° 9).

Foto N° 8. Camino de acceso al Rio Grande desde el sitio identificado como área de extracción del proyecto.

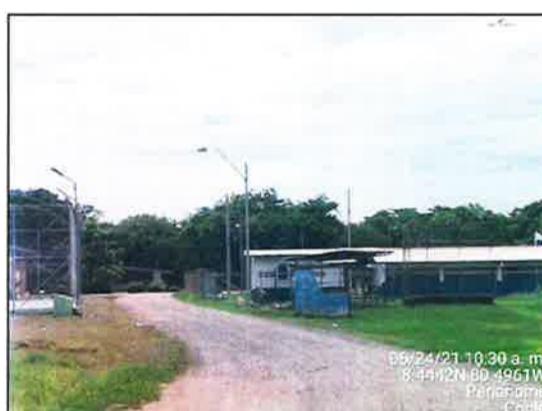
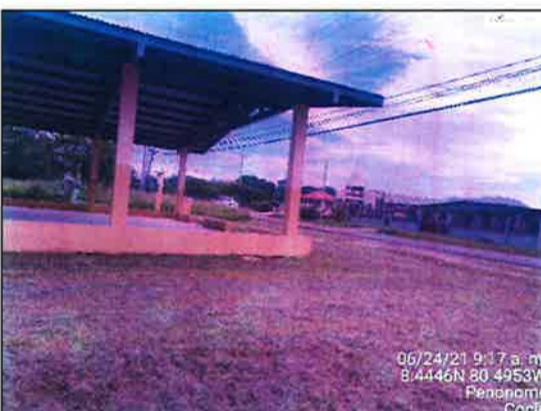
Foto N° 9. Escuela primaria, sitio de reuniones comunitaria y áreas deportivas. existentes en el punto de salida de la vía principal de acceso al proyecto y la carretera que une El Cope con la Vía Panamericana

- La presencia de receptores sensibles (escuela primaria, sitio de reuniones comunitaria y áreas deportivas) en la ruta de ingreso y salida de vehículos livianos y pesados asociado al proyecto. Por lo que la empresa debe indicar las medidas para el control de tráfico, emisión de material particulado, incremento de ruido, así como las medidas de control para la reducción de la probabilidad de ocurrencia de accidentes asociados al incremento de tráfico en el área.
