## MEMORANDO-SEIA-150-2021

INFORME TECNICO DE INSPECCION. N °060 -2021 DE EVALUACIÓN

INFORME TÉCNICO No. DRPO-SSH-064-2021.

SAPB-59-2021.

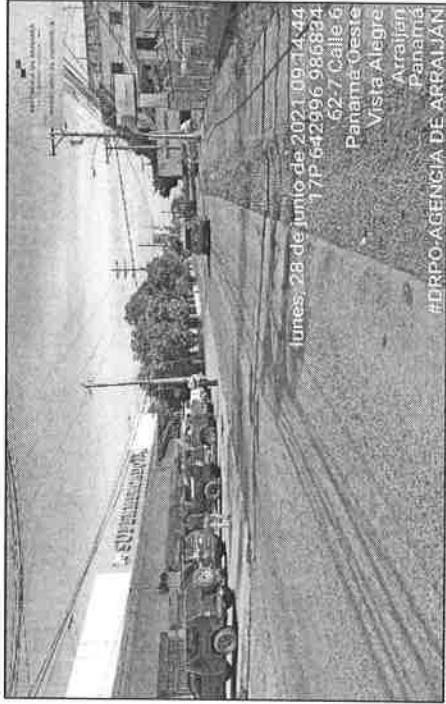
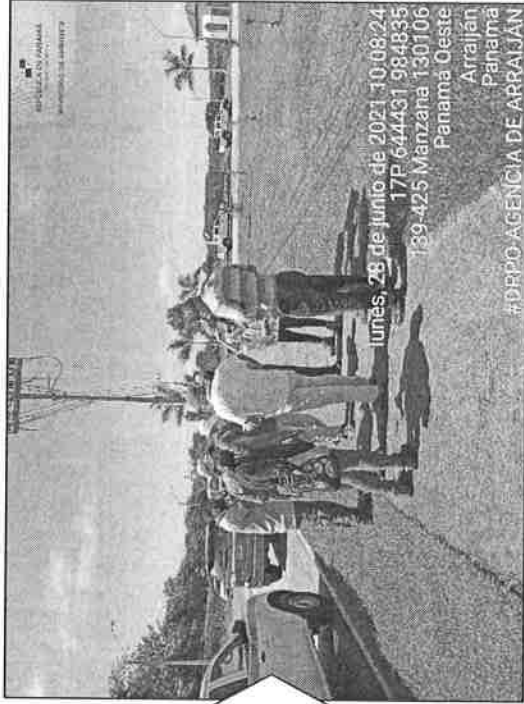
Panorámica dónde pasara la futura ampliación de la vía hacia puerto de Vacamonte, ubicadas en las siguientes coordenadas geográficas **UTM WGS 84: 642996 E-986834 N.**

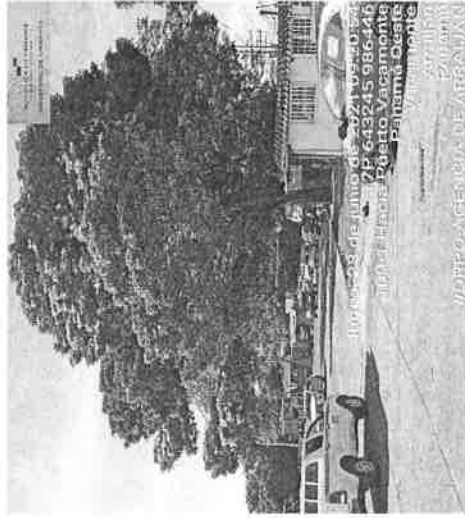
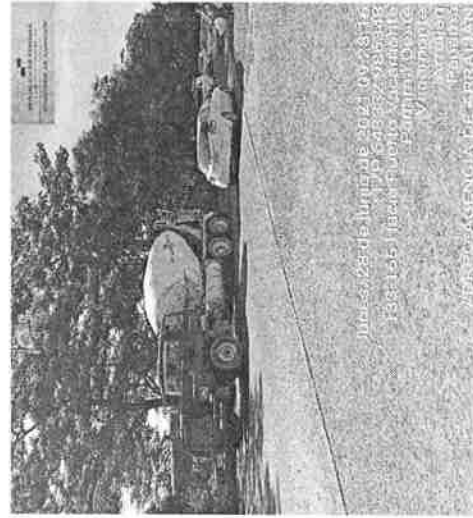
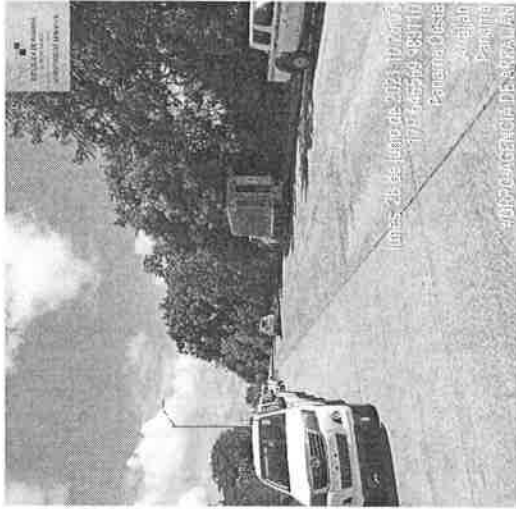
Punto de inicio del proyecto en estudio, impactado por actividad antropogénica, Futura rotonda frente al proyecto La Hacienda

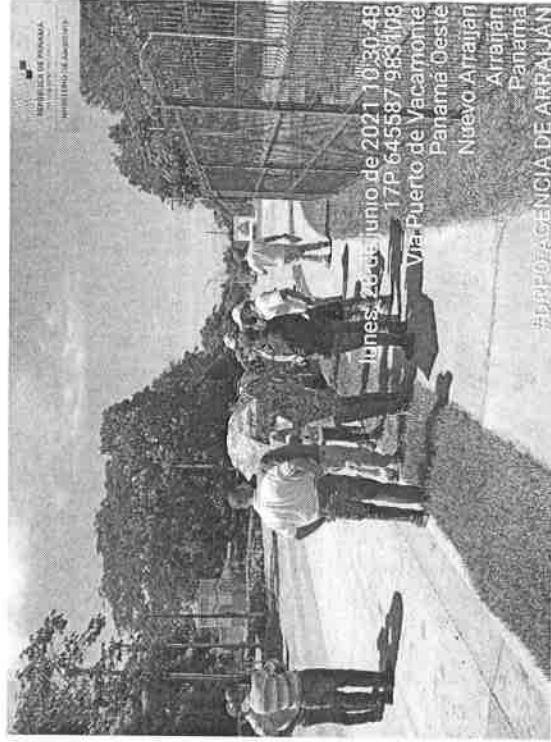
Árboles que están dentro del lineamiento del futuro proyecto

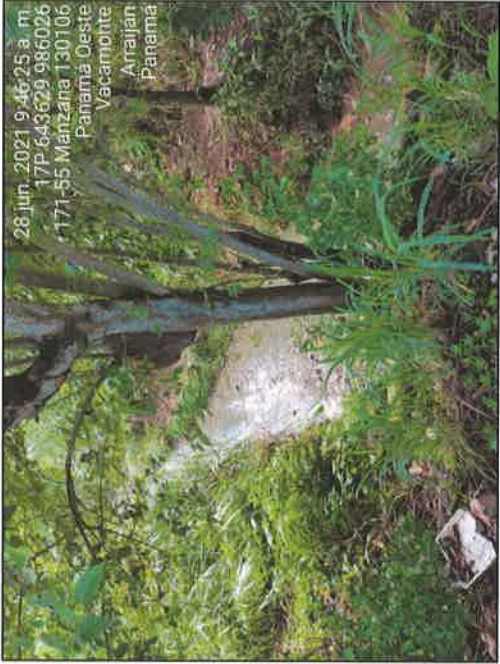
<br><b>Imagen N°1.</b> Quebrada Prudente sobre el área del proyecto.<br><b>Fuente:</b> Inspección realizada el 28 de junio de 2021.<br><br>

Al momento de la inspección todas las fuentes hídricas mencionadas mostraron caudal corrido y coloración oscura.

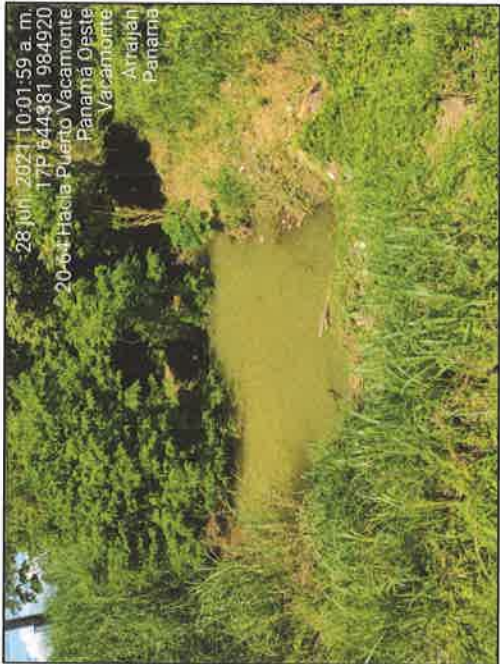
<br><b>Imagen N°2.</b> Quebrada Limones sobre el área del proyecto.<br><b>Fuente:</b> Inspección realizada el 28 de junio de 2021.                                                                                                                                                                                                                                                                                                                           |                                                                                                                                     |                      |   |                |                 |   |                   |                      |   |                  |                      |   |                |                      |   |                     |                      |

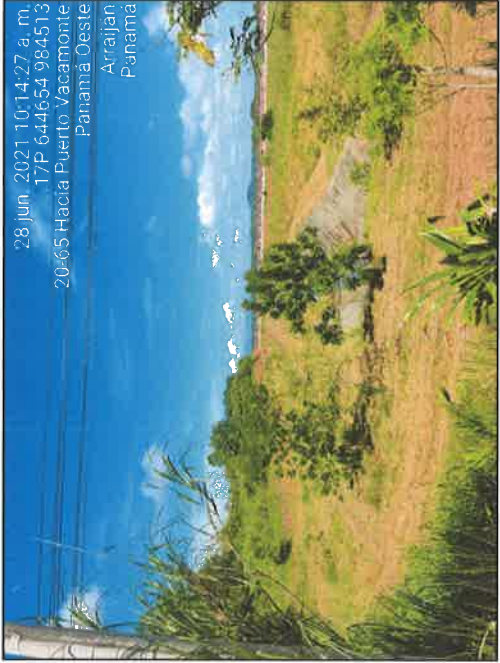
**Imagen N°3.** Quebrada Bique sobre el área del proyecto.  
**Fuente:** Inspección realizada el 28 de junio de 2021.

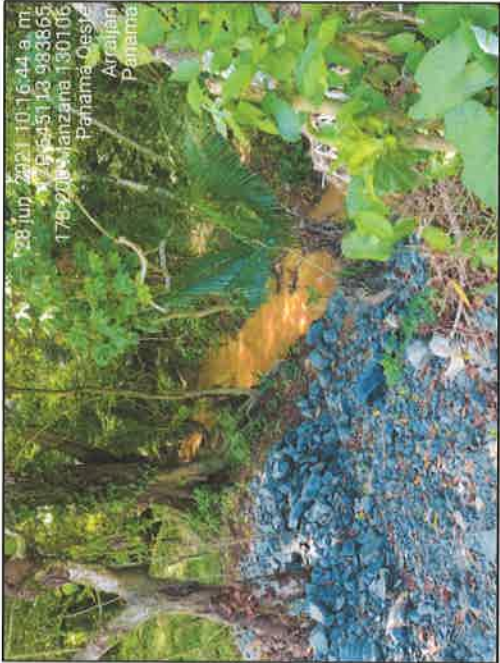
**Imagen N°4.** Quebrada Sin Nombre sobre el área del proyecto. **Fuente:** Inspección realizada el 28 de junio de 2021.

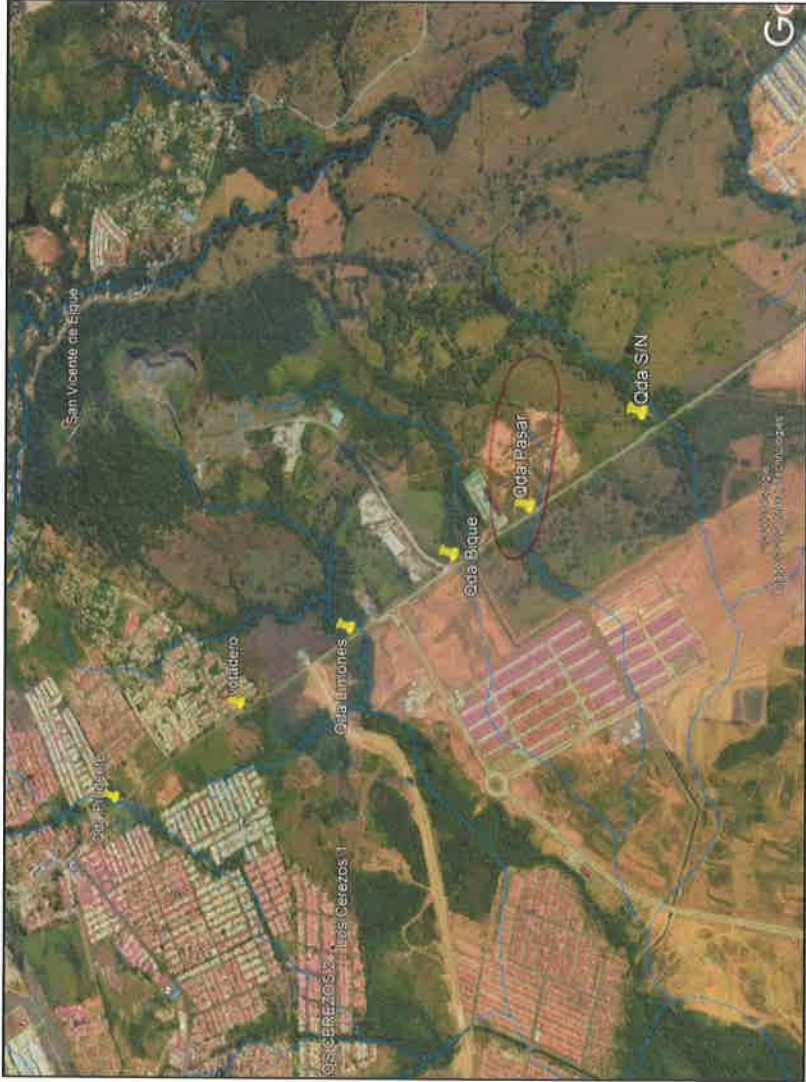
Importante señalar que según la base de datos del SINIA, hay un quinto curso de agua que atraviesa el área del proyecto entre las coordenadas UTM WGS-84 644820 E, 984235 N, sin embargo este no se evidenció en campo debido a que fue canalizado por un proyecto vecino al igual que la quebrada

**Imagen N°5.** Imagen satelital de Google Earth, donde se muestra las fuentes hídricas que atraviesan el proyecto, incluyendo la quebrada Pájar que fue canalizada por un proyecto vecino.

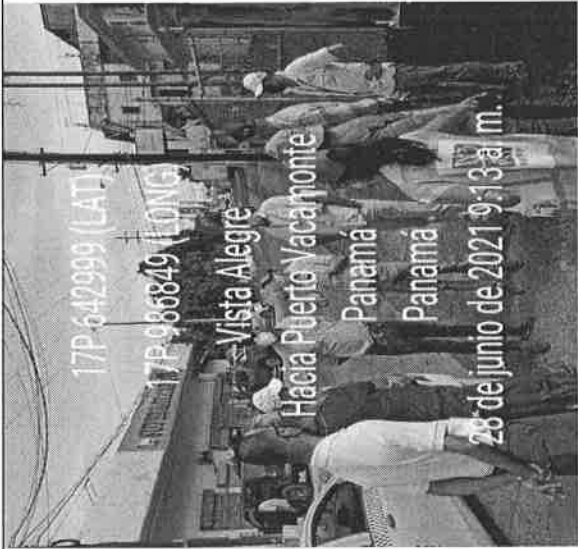
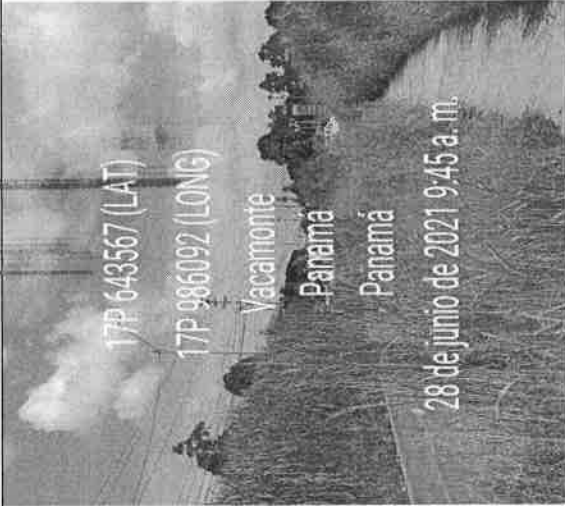
| Foto n° 1 inicio del proyecto | Foto n°2 tipo de vegetación |

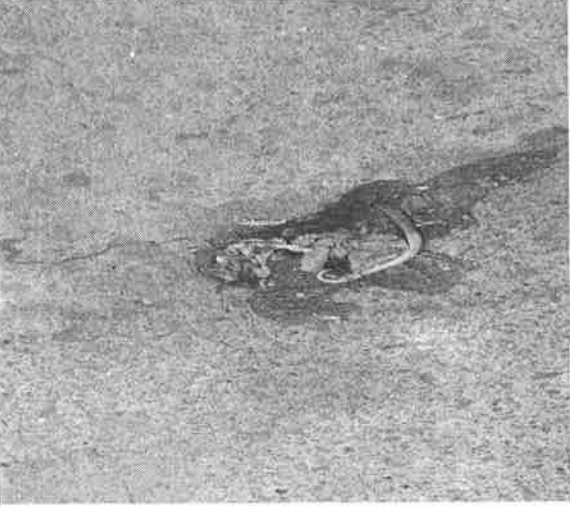
| FAUNA SILVESTRE: | Se observó y escucho la presencia de avifauna, sobre el pavimento de la calle se observó restos de animales que han sido atropellados por los vehículos. (ver anexos) |

| Foto n° 3 y 4 vista de restos de animales atropellados | Foto n° 4 |

- 3) De aprobarse el proyecto deberán tener letreros de advertencia que indique cruce de animales de vida silvestre, además de regular la velocidad en esta vía, considerando el tipo de vehículos que circulan en el área (camiones volquetes) y la presencia de animales por el cruce de un lado a otro

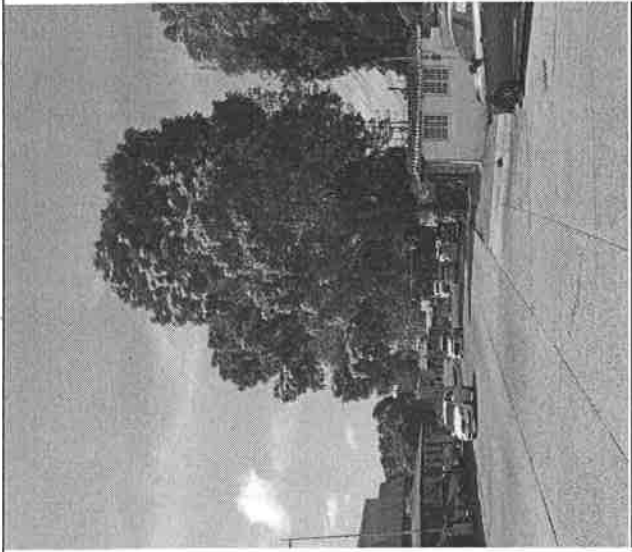
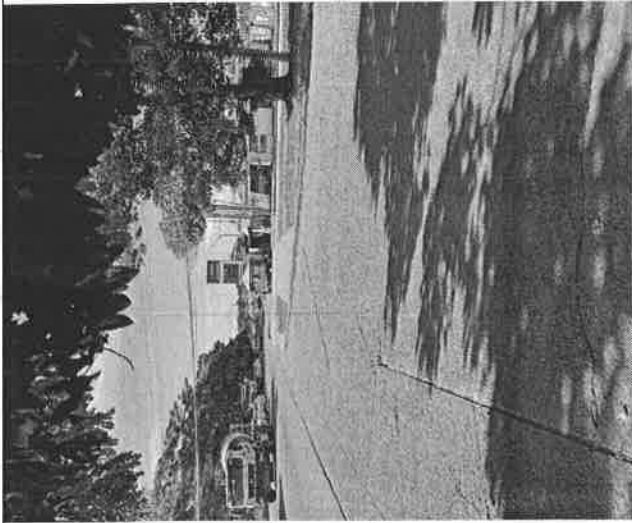
| <b>Foto n° 5 y 6 vista de los arboles dispersos a lo largo del proyecto</b> | <b>Foto n° 6</b> |

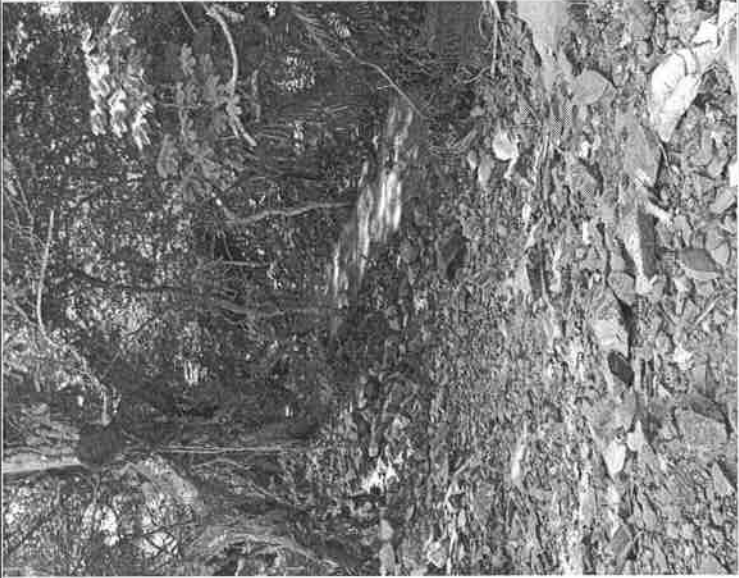
| <b>Foto n° 7 fuente hídrica</b> | <b>Foto n° 8 sitio destinado para botadero de los excedentes o restos de desechos vegetales generados en el proyecto</b> |

1. Dentro del área a intervenir existe fuentes hídricas que serán intervenidas por la ampliación a travez de puentes o alcantarillas de concreto.
2. Se identificó vegetación conformada por gramínea, rastrosjos y arboles dispersos, dentro del sitio de influencia directa a intervenir por el proyecto "ESTUDIO, DISEÑO, COSNTRUCCION Y FINANCIAMIENTO PARA LA REHABILITACION Y AMPLIACION DE LA CARRETERA AUTOPISTA-PUERTO VACAMONTE" Categoría II.
3. En la inspección se observó y escucho la presencia de avifauna, al igual se observa restos de animales que han sido atropellados en la vía al puerto Vacamonte lo que indica que hay presencia de más especies a los alrededores del polígono a impactar por el proyecto.

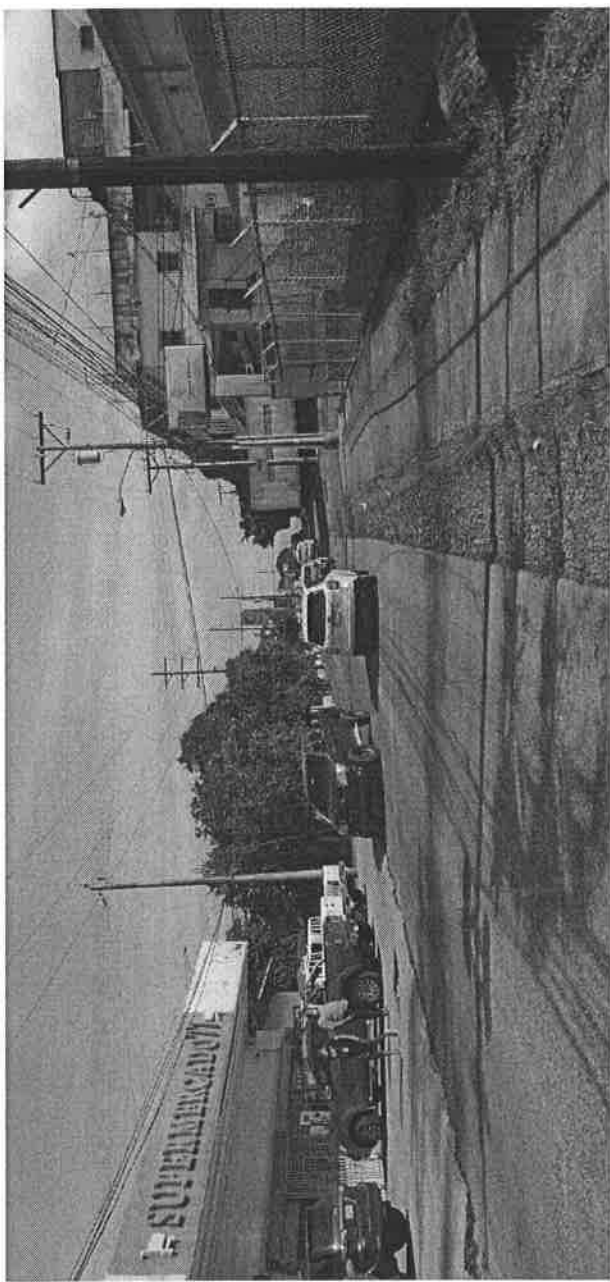
**Imagen N° 1:** visual en perspectiva del área, donde inicia el proyecto en el punto 0+000, se aprecia claramente el área, conformada por todos aquellos elementos civiles que dan muestra de un desarrollo urbano (locales comerciales, edificaciones de entidades público/privada, carreteras de vieja data en el sector), entre otras.

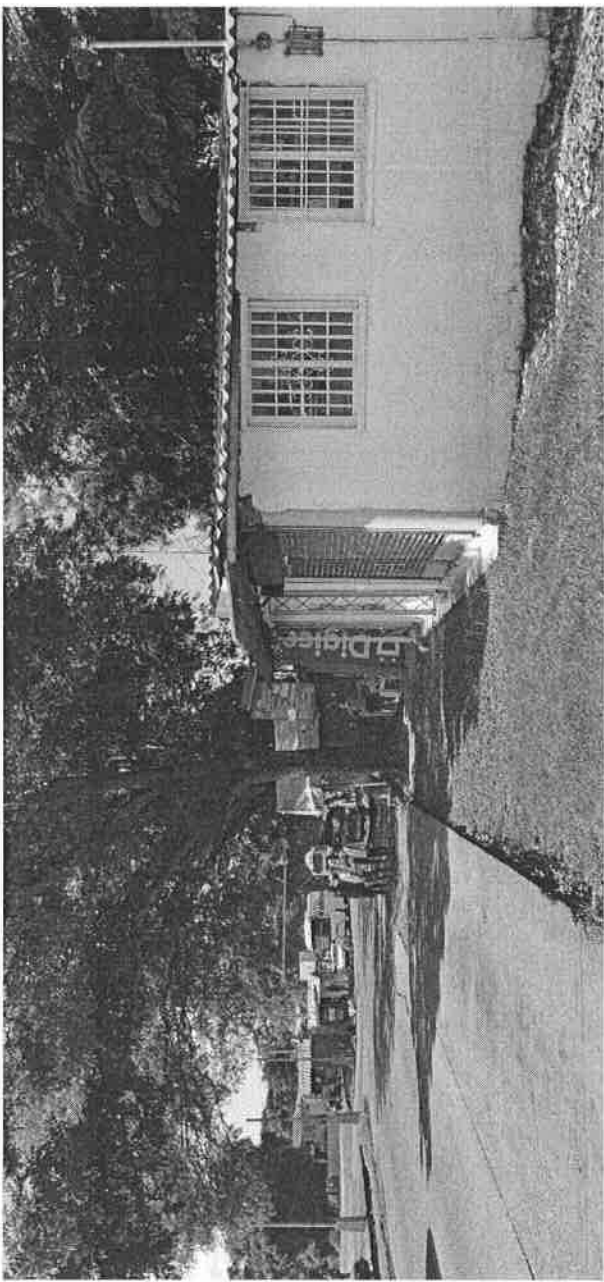
**Imagen N° 2:** visual general de la servidumbre vial existente en la entrada de Vacamonte, donde claramente se observan, pequeños locales comerciales minoristas, puestos ambulantes de productos agrícolas (legumbres y frutas), casetas de buses, centros de expendios y consumo de alimentos, entre otros.

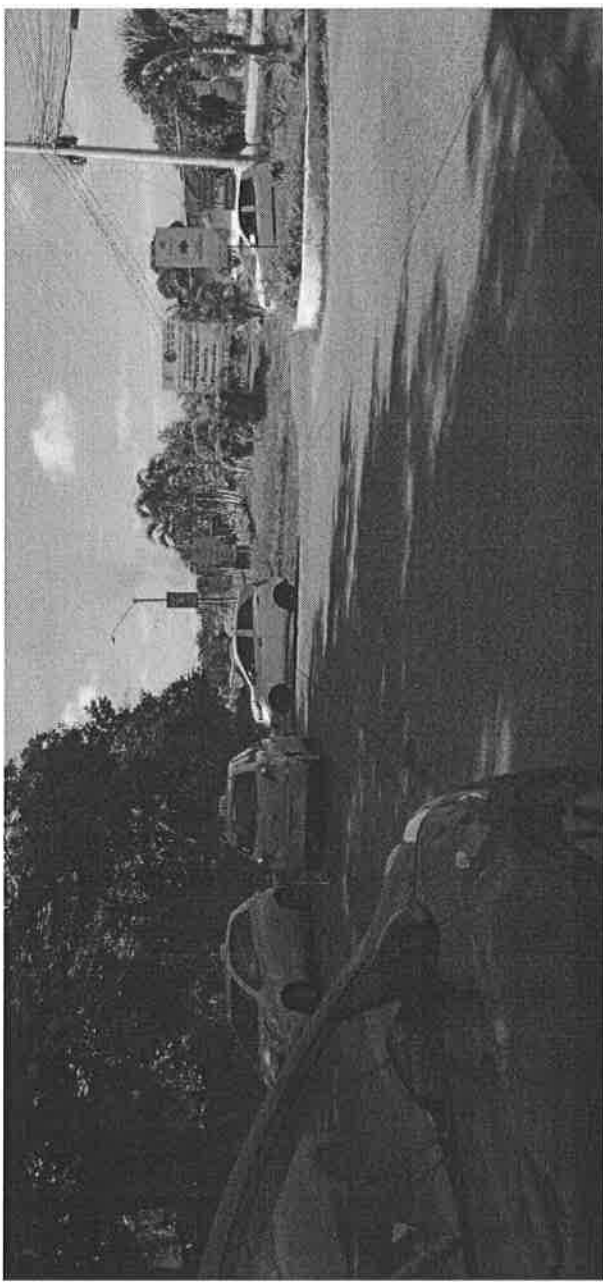
**Imagen N° 3:** Punto previsto para la construcción de un Paso a Densivel (intercambiador) con Rotonda, a la altura de la entrada de la barriada El Tezal, se aprecia la afluencia y el tráfico vehicular al momento de la inspección en hora pico.

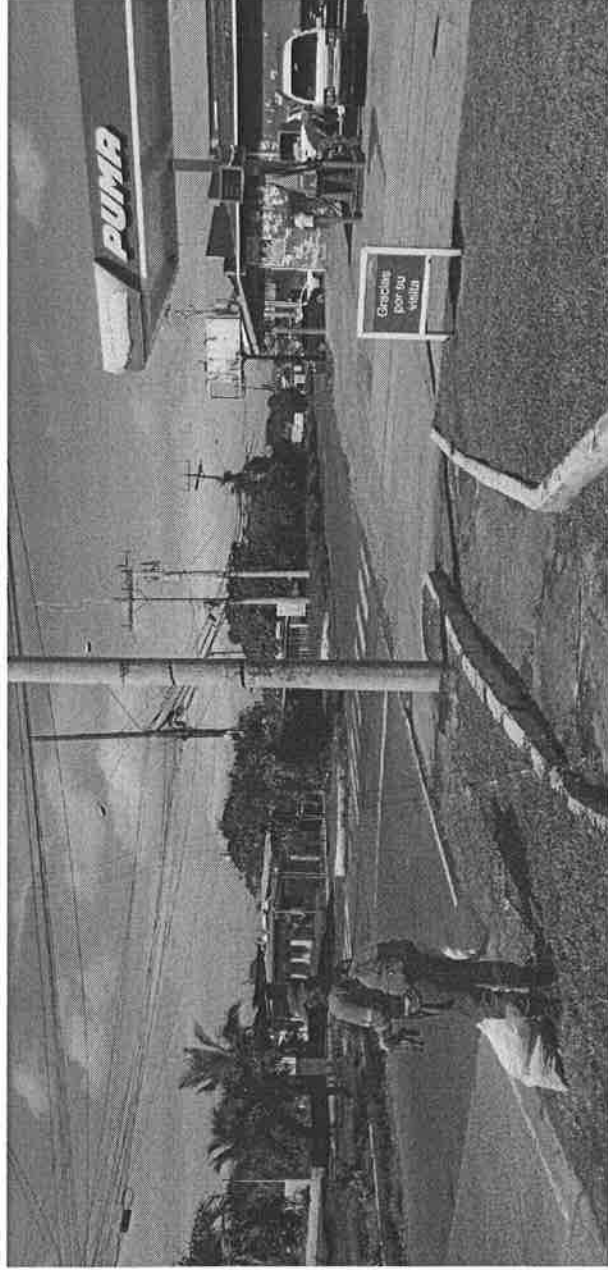
Imagen N° 4: Punto previsto para la construcción de un Paso a Desevel (intercambiador) con Rotonda, entrada de El Tecal.  
Foto Tomada por: Jean C. Peñaloza.  
Fecha: 28/06/2021

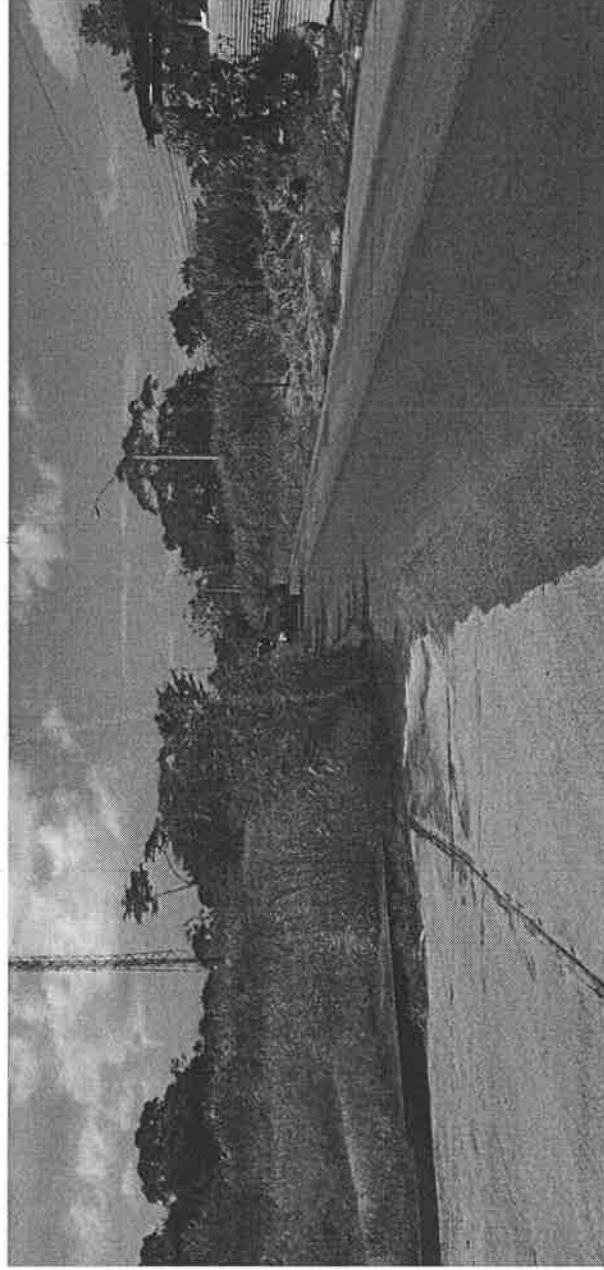
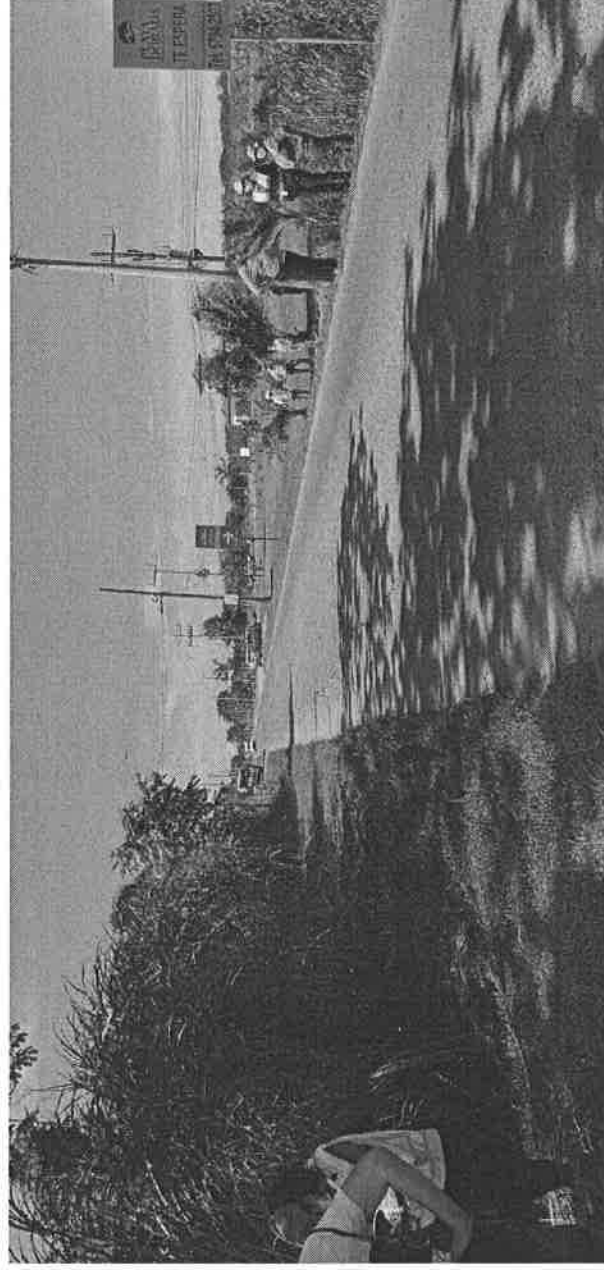
Imagen N° 5 y 6: visual general de la vía principal de Vacamonte y la vegetación existente en ambas franjas de la misma, conformada por herbazales (gramíneas), tramo 3, 4, 5.  
Foto Tomada por: Jean C. Peñaloza.  
Fecha: 28/06/2021

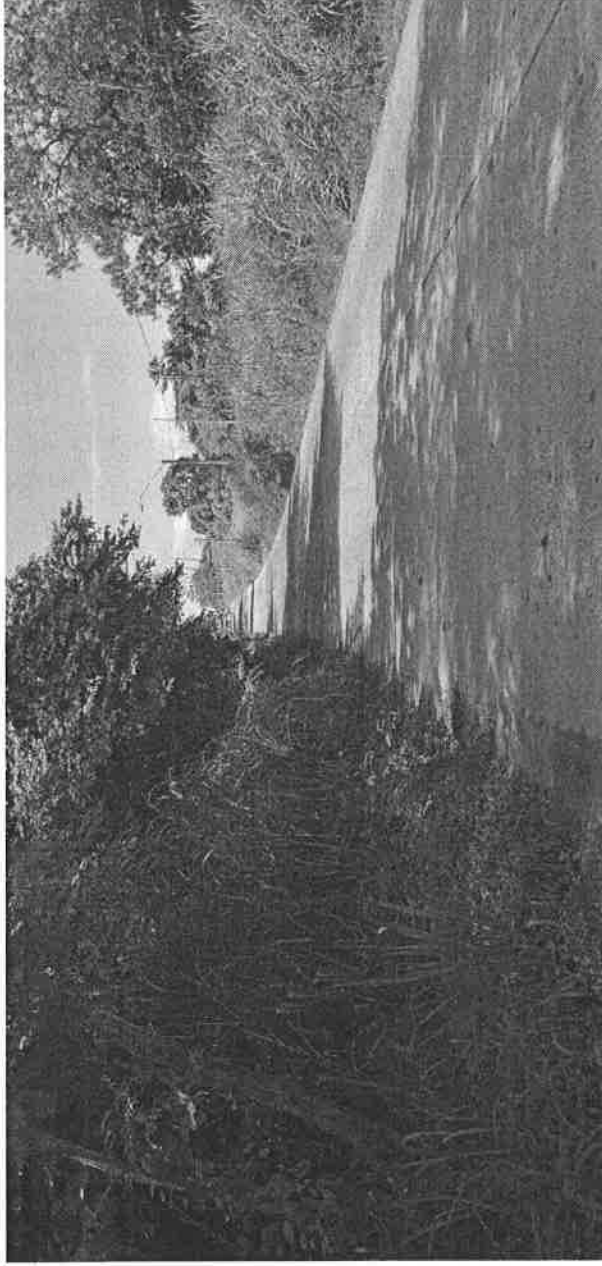
**Imagen N° 7:** Estado actual de la vía principal de Vacamonte  
**Foto Tomada por:** Jean C. Peñaloza.  
**Fecha:** 28/06/2021

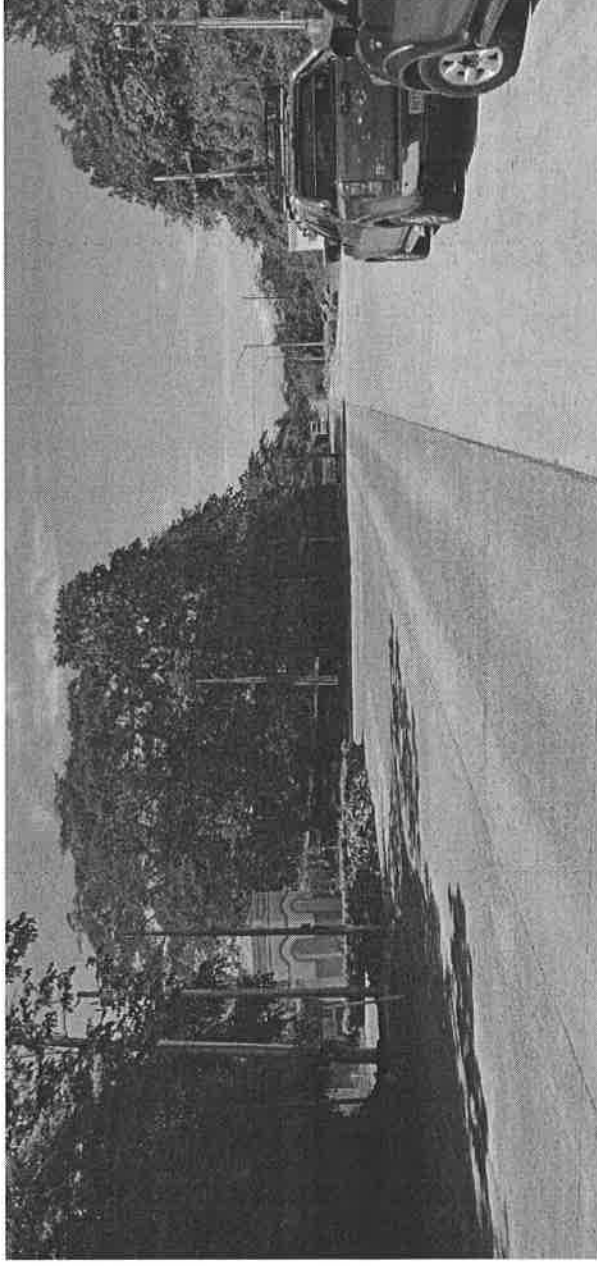
**Imagen N° 8:** Punto final del proyecto; cercano al proyecto Playa Dorada.  
**Foto Tomada por:** Jean C. Peñaloza.  
**Fecha:** 28/06/2021

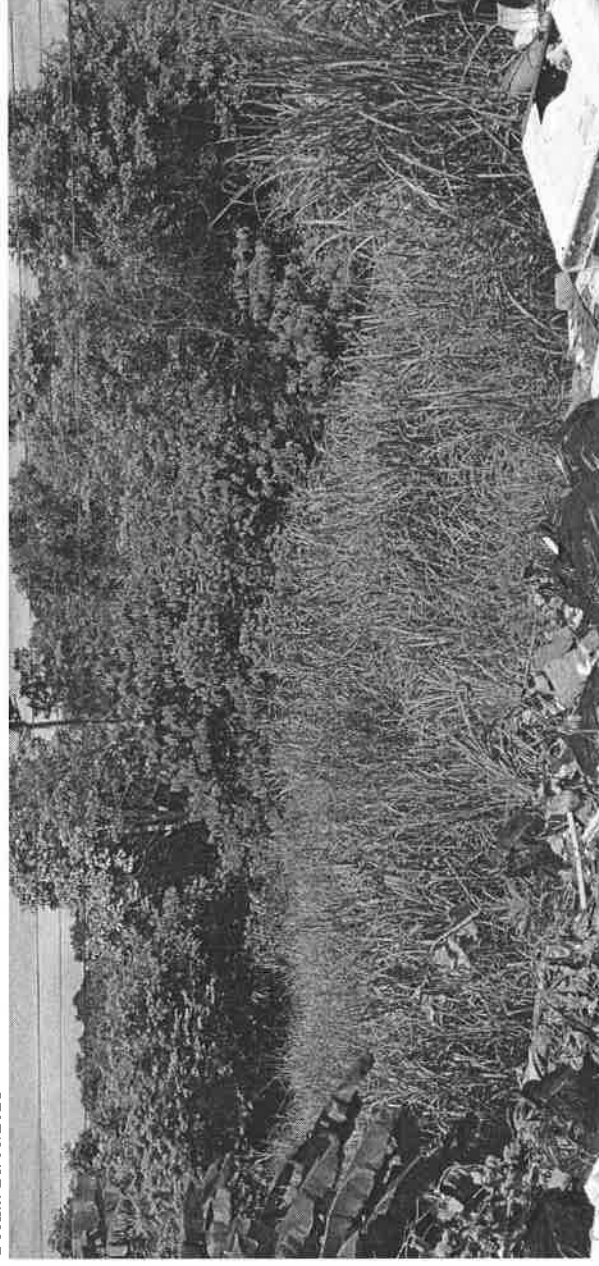
**Imagen N° 9:** área seleccionada como sitio de botadero; tramo 3.  
**Foto Tomada por:** Jean C. Peñaloza.  
**Fecha:** 28/06/2021

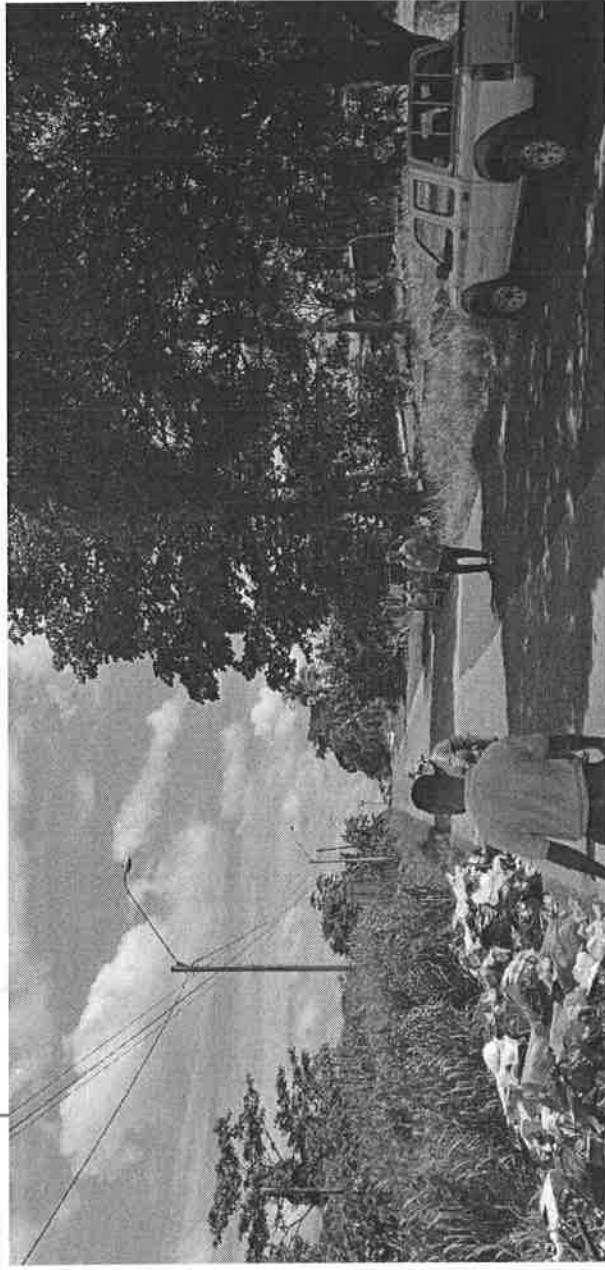
Imagen N° 10: área seleccionada como sitio de botadero; tramo 3, visual en perspectiva desde la vía principal.  
Foto Tomada por: Jean C. Peñaloza.  
Fecha: 28/06/2021
