INFORME TÉCNICO DE INSPECCIÓN No. DRPN-001-2020

Proyecto:	Estudios, Desarrollo de Planos, Diseño de Sistemas Especiales y Pluviales y Construcción, del Nuevo Centro Regional Universitario de San Miguelito de la Universidad de Panamá	Categoría:	I
Promotor:	Universidad de Panamá.		
Representante Legal:	Eduardo Flores Castro		
Localización del Proyecto:	Corregimiento de las Cumbres, distrito de Panamá, provincia de Panamá.		
Fecha de inspección:	10 de febrero de 2020		
Fecha del Informe:	11 de febrero de 2020		
Participantes:	Karla González: Evaluadora de Proyectos Héctor Maure: Sección de Forestal Andrea Moreno: Sección de Seguridad Hídrica Rene ChangMarín: Consultor Rita ChangMarín: Consultor Omar Arosemena: FG Guardia y asociados

Realizar inspección de verificación de las características del área propuesta para el desarrollo del proyecto, según lo indicado en el Estudio de Impacto Ambiental (EsIA) en cuanto al medio físico y biológico, como las coordenadas de ubicación del polígono del proyecto.

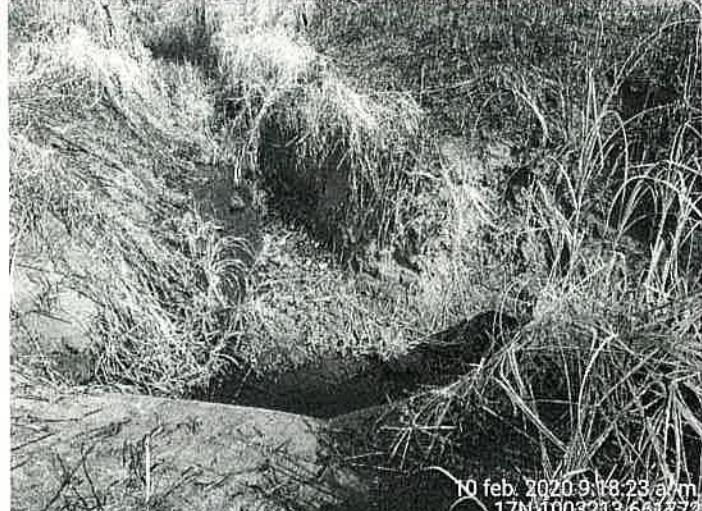
<p>10 feb. 2020 9:18:23 a.m. 17N 1003213 661772</p> <p>Foto 2. Se observó la Quebrada Santa Rita y los cajones que serán reemplazados</p>
661630 m E 1003165 m N

- El Ingeniero Omar Arosemena nos mencionó que se realizarán mejoras a las estructuras que intervienen los cauces que atraviesan el polígono, como cambio de cabezales, eliminación de sedimentos y colocación de nuevas tuberías.

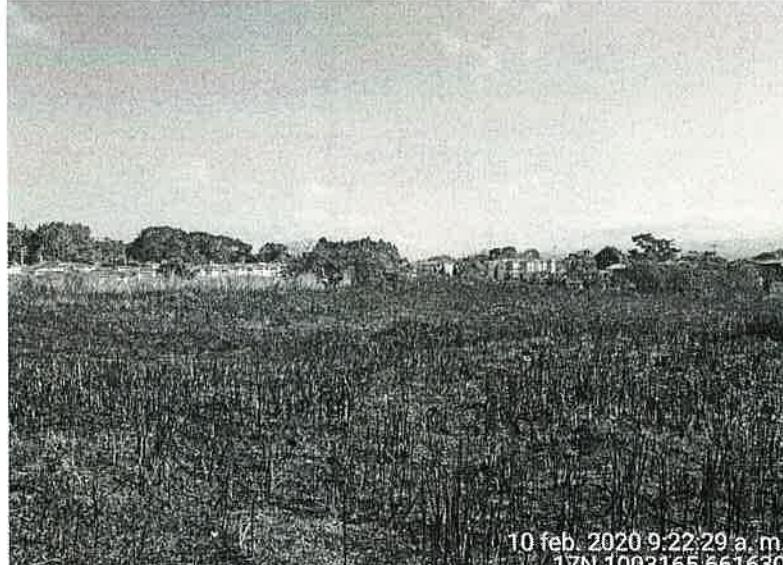
<p>10 feb. 2020 9:22:29 a.m. 17N 1003165 661630</p> <p>Foto 3. Vista del área de influencia de proyecto.</p>

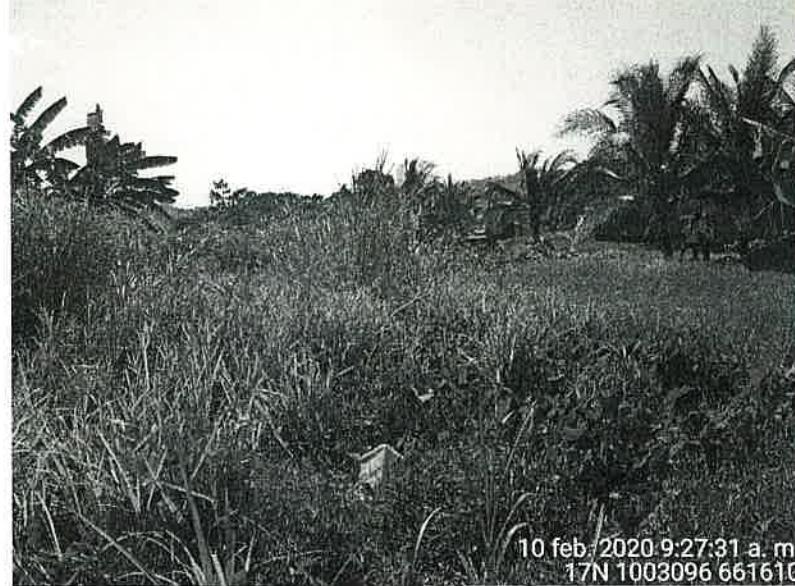
Foto 4. Sitio donde se observó agua

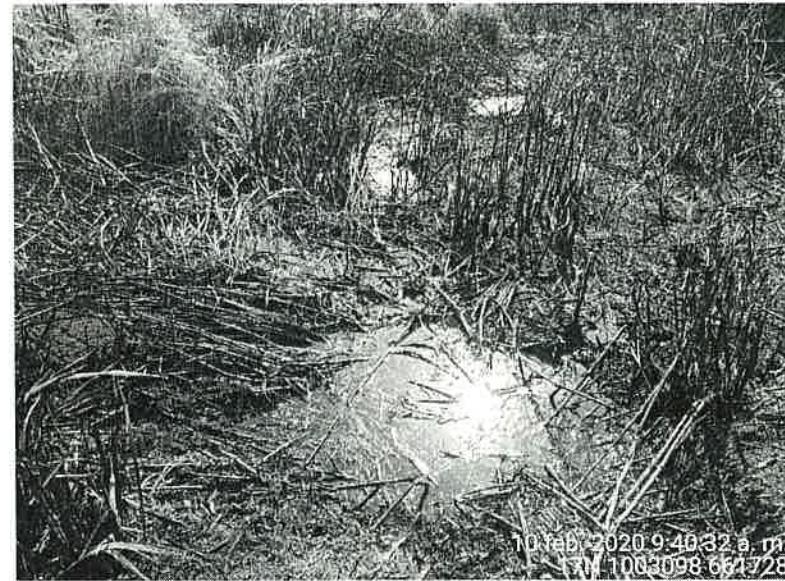
- Se observó un cauce hídrico el cual no se encuentra estipulado en el Estudio de Impacto Ambiental, y que el Ingeniero Omar Arosemena nos indicó que será debe ser alineada y encausada con la Quebrada Sin Nombre para no afectar las edificaciones que se desarrollarán.

Foto 5. Se observó una ramificación dentro del proyecto del cauce hidráulico colindante.

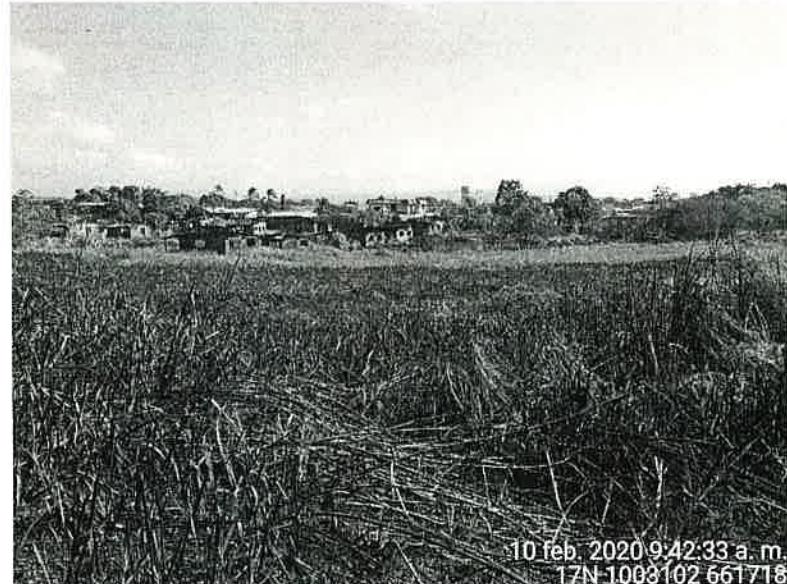
Foto 6. Vista del área de influencia del cauce hidráulico

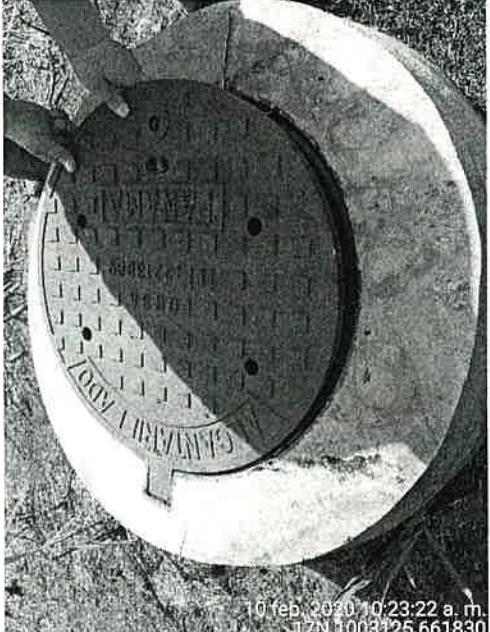
- Durante el recorrido se observó la erosión del terreno en la servidumbre del cauce hídrico afluente de la Quebrada Santa Rita.
- Se observó que los Manholes del proyecto de Saneamiento de la Bahía de Panamá, no se encuentran funcionando a pesar de contar con las interconexiones soterradas.

Foto 10. Se observó los Manholes del proyecto de saneamiento de la bahía de Panamá.

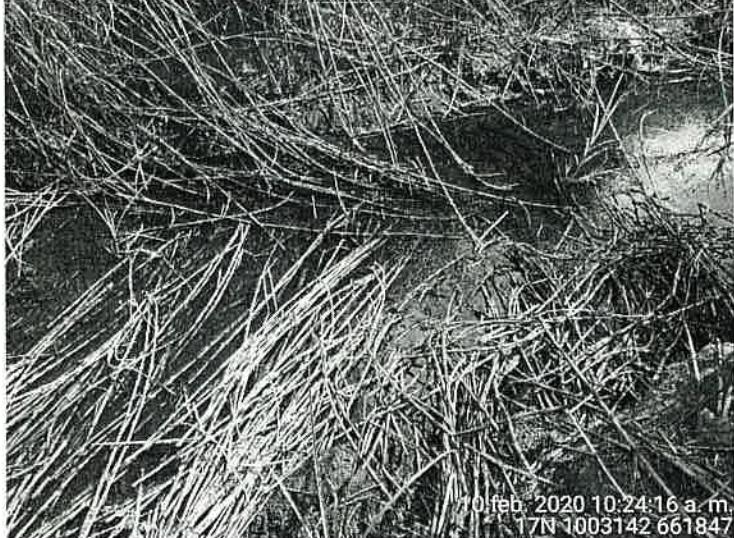
Foto 11. Se observó otro punto de la Quebrada Santa Rita
