MEMORANDO-SEIA-242-2020

ASUNTO: Remisión de informes - EsIA Categoría II.

INFORME TÉCNICO No. 064-2020.

DRPO-IIo-SEIA-148-2020.

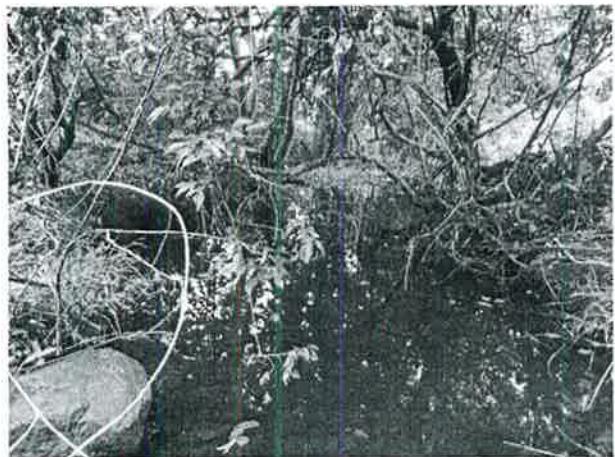
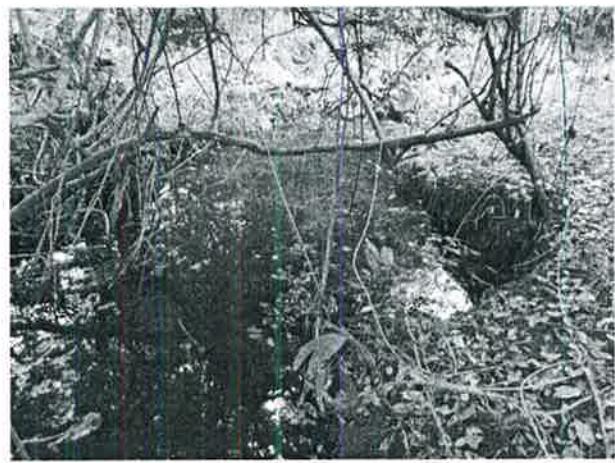
- ✓ El área de influencia del proyecto es atravesado por un cuerpo hídrico (quebrada sin nombre de flujo estacional), que al momento de la inspección mostró caudal corrido, agua clara y cauce de aproximadamente **tres (3 metros)** de ancho en el sitio de la inspección, coordenadas UTM WGS 84 629955 m E, 976174 m N.

Imagen N°1. y N°2. El área de influencia del proyecto es atravesado por un cuerpo hídrico (quebrada sin nombre de flujo estacional)

- El promotor tiene que tomar todas las medidas pertinentes para minimizar la erosión hídrica y posterior arrastre de sedimentos al cuerpo hídrico (quebrada sin nombre de flujo estacional), durante todas las fases del proyecto.
- De utilizar agua en cualquiera de las etapas de ejecución del proyecto de una fuente hídrica (río, ojo de agua, quebrada, lago o pozo subterráneo), el promotor tiene que solicitar la tramitación de los permisos temporales para uso de agua o concesión para uso de agua, en la Sección de Seguridad Hídrica (Ministerio de Ambiente – Panamá Oeste).

- El promotor tiene que mencionar en el Estudio de Impacto Ambiental la existencia del cuerpo hídrico (quebrada sin nombre de flujo estacional) e incluir un Estudio Hídrológico del referido cuerpo hídrico, que incluya los cálculos del periodo de retorno en base a mínimo 50 años.
- Si a futuro se contempla la construcción de obras en cauces naturales, el promotor del proyecto tiene que tramitar los permisos de obra en cauce natural, emitido por la Sección de Seguridad Hídrica de la Dirección Regional MiAMBIENTE/Panamá Oeste.
- Remitir el presente escrito a la Sección de Evaluación de Impacto Ambiental (Ministerio de Ambiente – Panamá Oeste), para que dé continuidad al proceso de Evaluación.

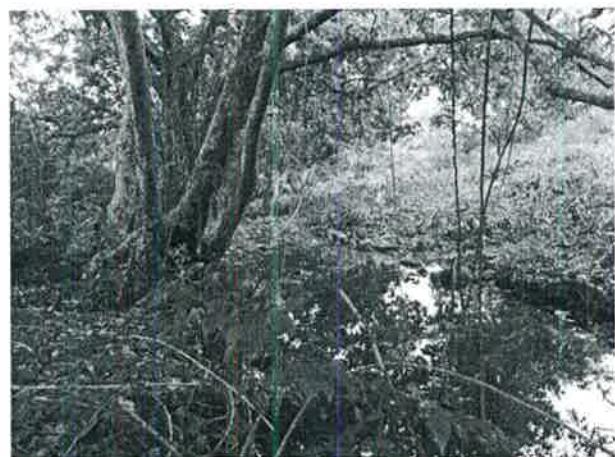
Imagen N°3. El área de protección y servidumbre hídrica, de la quebrada sin nombre, en ambas márgenes (orillas), están ocupadas por especies arbóreas como Espave, Mango, Higuerón, arbustos, lianas, etc.

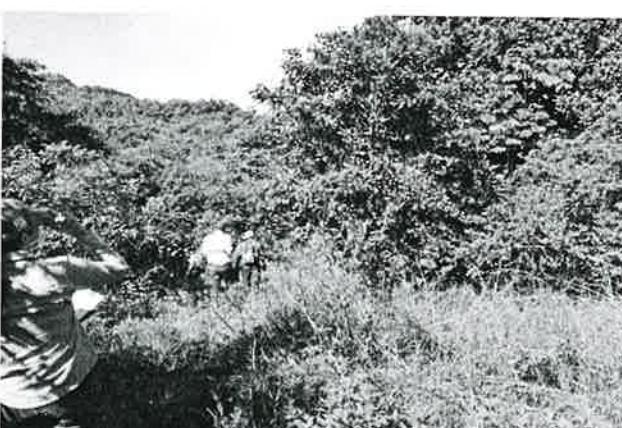
Imagen N° 2: visual general de la vegetacion existente en el poligono de desarrollo del proyecto.
Foto Tomada por: Jean C. Peñaloza; 10/12/2020

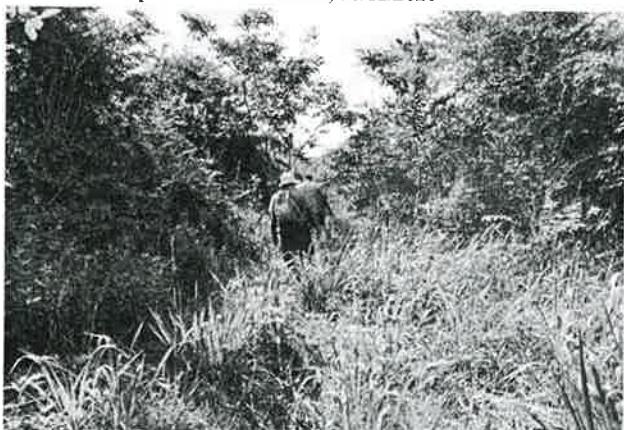
Imagen N° 3: vegetacion conformada por bosque secundario joven (rastrojo) y herbazales (graminea).
Foto Tomada por: Jean C. Peñaloza; 10/12/2020

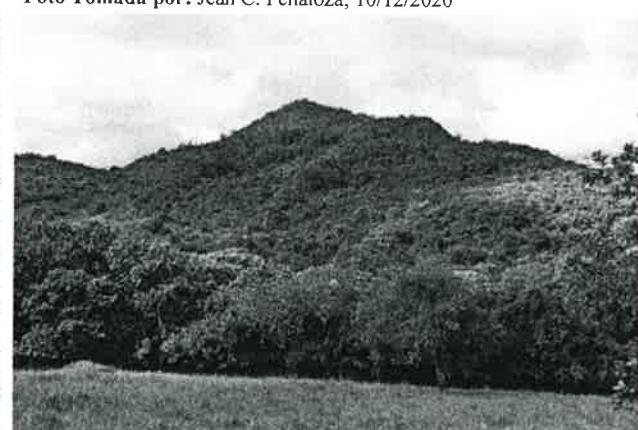
Imagen N° 4: cerro El Guayabo; punto de extraccion.
Foto Tomada por: Jean C. Peñaloza; 10/12/2020

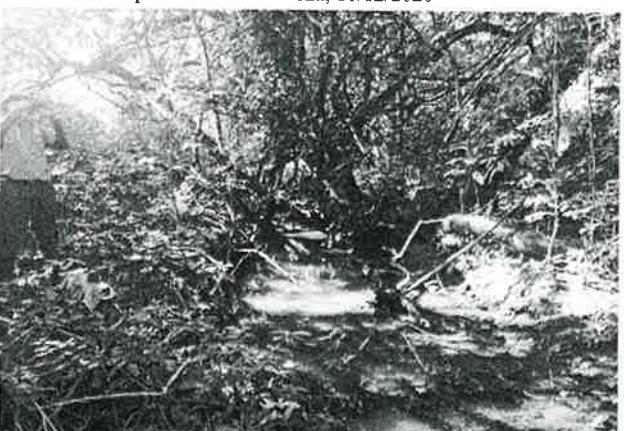
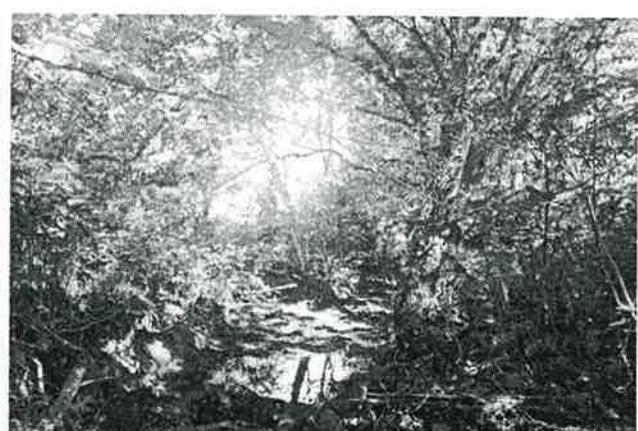
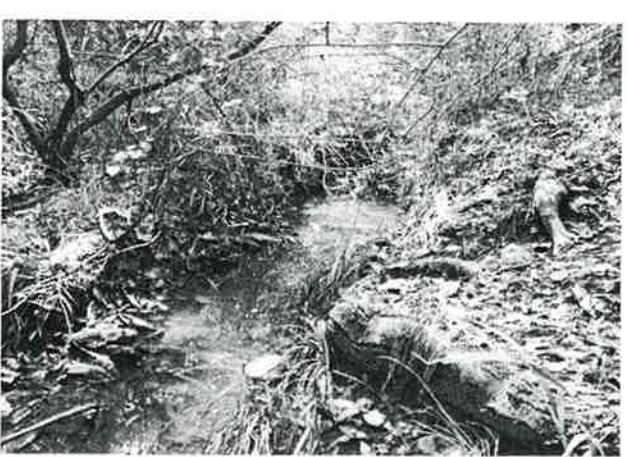
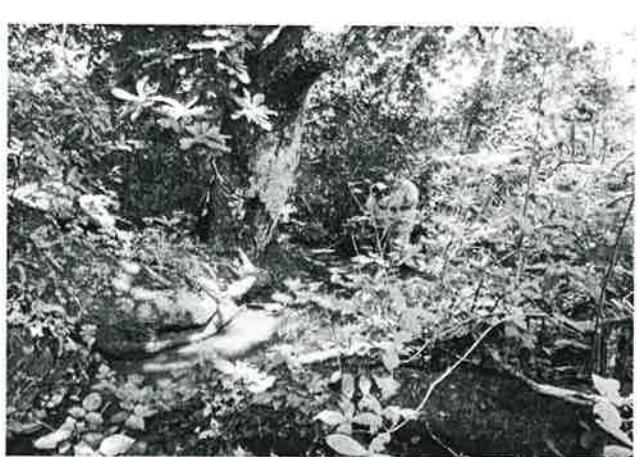
Imagen N° 5, 6, 7, 8: visuales general del cuerpo hidrico (quebrada sin nombre de flujo estacional), observado en el poligono del proyecto.
Foto Tomada por: Jean C. Peñaloza; 10/12/2020

Se deja constancia que por parte de la Sección de Seguridad Hídrica de la Dirección Regional Panamá Oeste se solicita que El promotor tiene que mencionar en el Estudio de Impacto Ambiental la existencia del cuerpo hídrico (quebrada sin nombre de flujo estacional) e incluir un Estudio Hidrológico del referido cuerpo hídrico, que incluya los cálculos del periodo de retorno en base a mínimo 50 años.

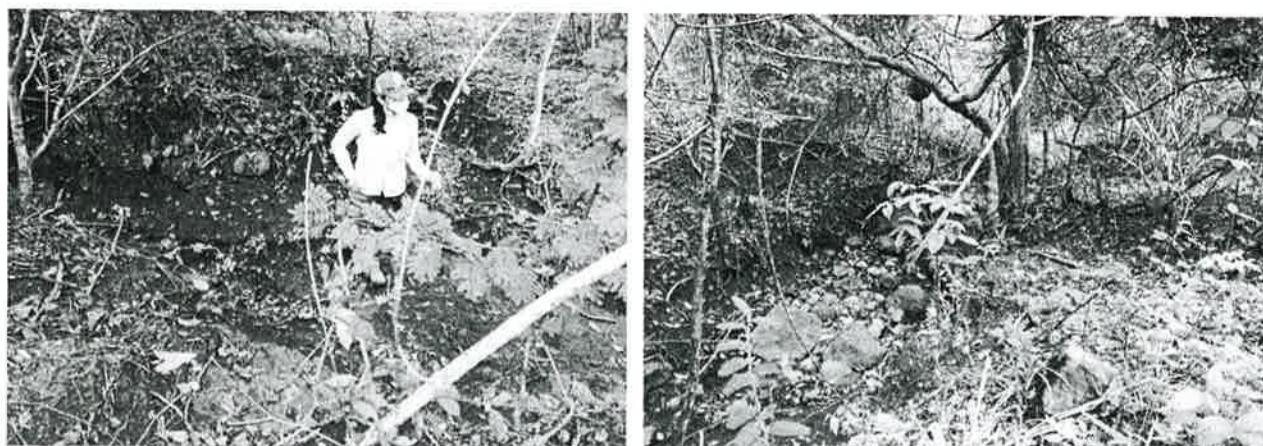
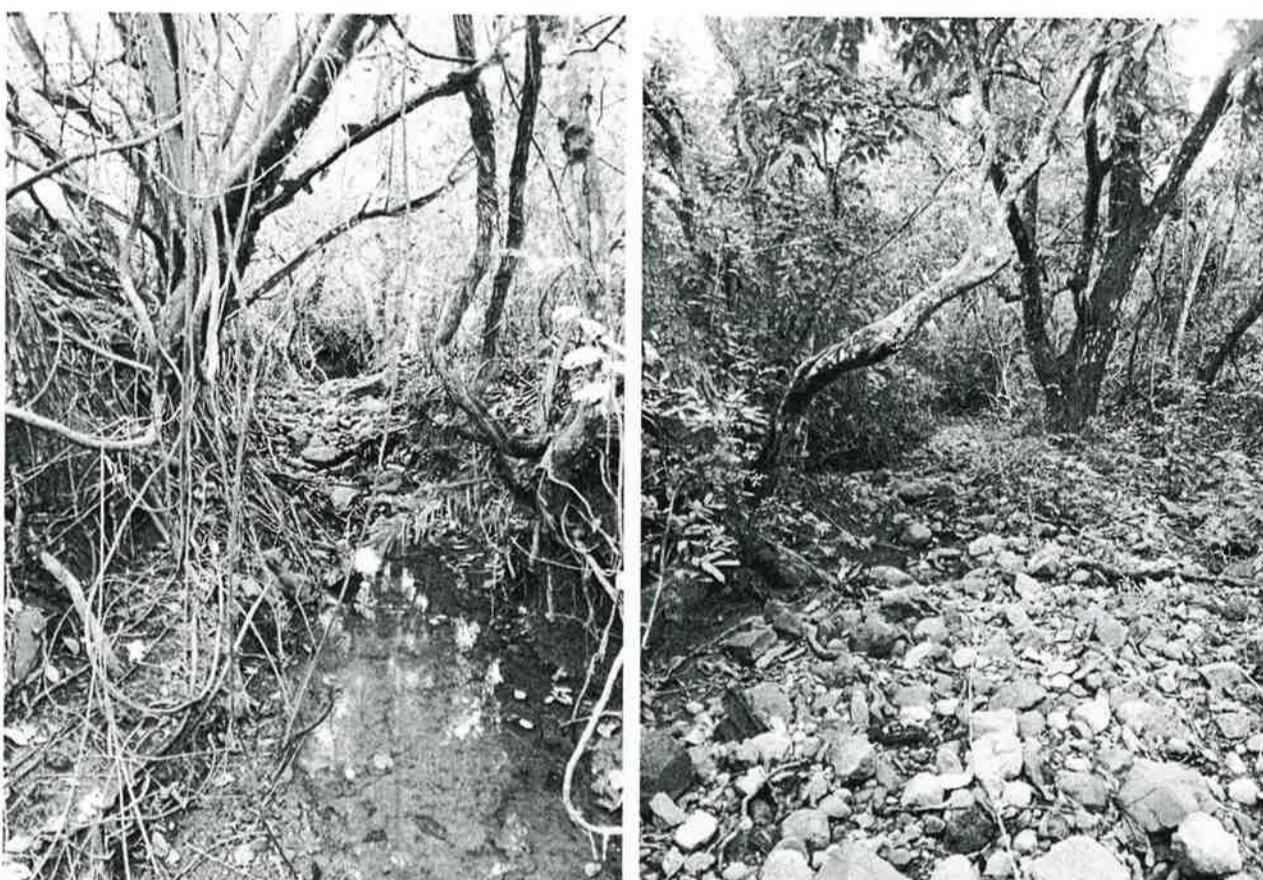
Imagen N° 9, 10, 11, 12: Puntos de retención de agua (empozamientos) a lo largo del cuerpo hidrico (quebrada sin nombre de flujo estacional), observado durante la evaluación técnica de campo.
Foto Tomada por: Jean C. Peñaloza; 10/12/2020

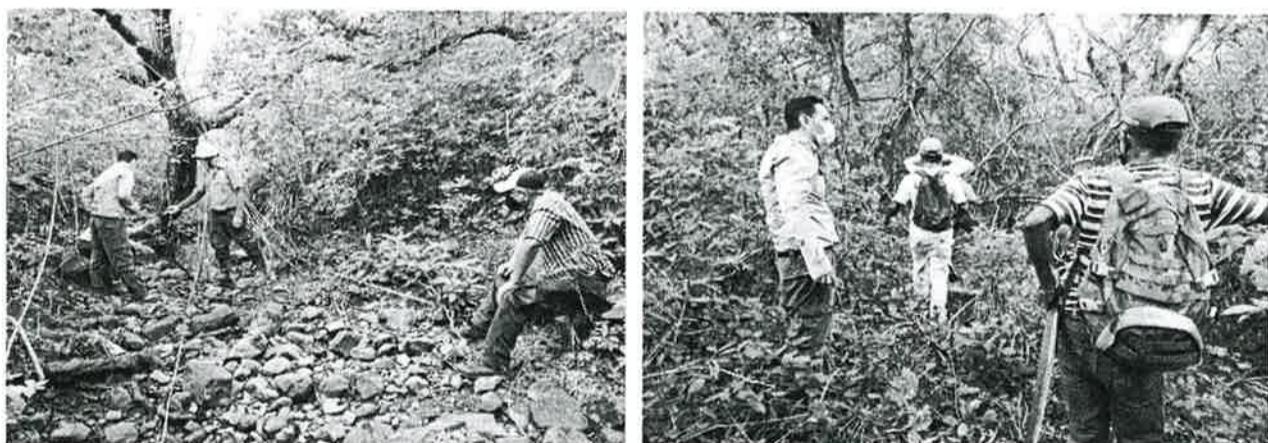
Imagen N° 13, 14: otras visuales de la inspección por varios puntos de interés dentro del polígono a desarrollar para el proyecto mencionado.
Foto Tomada por: Jean C. Peñaloza; 10/12/2020
