Asunto: Informe de Inspección Ocular al EsIA II, titulado **“EXTRACCIÓN DE MINERALES NO METÁLICOS (PIEDRA DE CANTERA)”**.

INFORME DE INSPECCIÓN OCULAR

Proyecto	“EXTRACCIÓN DE MINERALES NO METÁLICOS (PIEDRA DE CANTERA)”.
Promotor	MINEQUIP, CORP.
Representante Legal	
Ubicación	CORREGIMIENTO DE PLAYA LEONA, DISTRITO DE LA CHORRERA, PROVINCIA DE PANAMÁ OESTE.
Fecha de la inspección	28 de enero de 2021
Fecha del informe	04 de febrero de 2021
Participantes	Mgtr. Aris R. Escobar – Dirección de Seguridad Hídrica – D.C.S. Ing. Kyrian Corrales – Dirección de Evaluación Ambiental. Ing. Germán A. Jaén – Sección de Seguridad Hídrica / Dir. Reg. de MiAMBIENTE Panamá Oeste. Téc. Jean Carlos Peñalosa – Sección de Evaluación de Impacto Ambiental / Dir. Reg. De MiAMBIENTE Panamá Oeste. Ing. Iliana Villamil – Equipo consultor Ing. Fernando Gracia – Equipo consultor

INFORME TÉCNICO No. 006-2021.

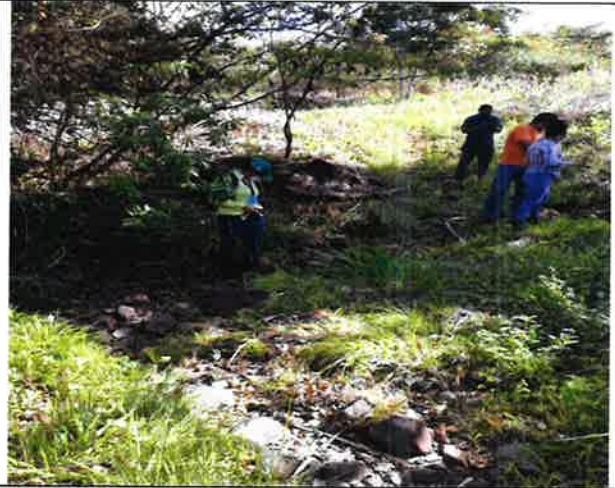
- El polígono sugerido para este proyecto es atravesado por un cuerpo hídrico (quebrada sin nombre de flujo estacional), **que al momento de la inspección tenía su cauce seco, con la presencia de algunos afloramientos** y con medidas de un ancho promedio de cauce de tres (3 metros) en los sitios observados.

Convergencia de las dos quebradas sin nombre de flujo estacional (cauces secos).

- Conservar los bosques de galería y sus servidumbres. De acuerdo a lo contenido en la ley N°1 del 3 de febrero de 1994 “LEY FORESTAL”.
- El promotor tiene que tomar todas las medidas pertinentes para minimizar la erosión hídrica y posterior arrastre de sedimentos al cuerpo hídrico (quebrada sin nombre de flujo estacional), durante todas las fases del proyecto.
- El promotor tiene que aportar las coordenadas del polígono del área de conservación en el Estudio de Impacto Ambiental, evidenciando la existencia del cuerpo hídrico (quebrada sin nombre de flujo estacional) e incluir un Estudio Hidrológico del referido cuerpo hídrico, que incluya los cálculos del periodo de retorno en base a mínimo 50 años.

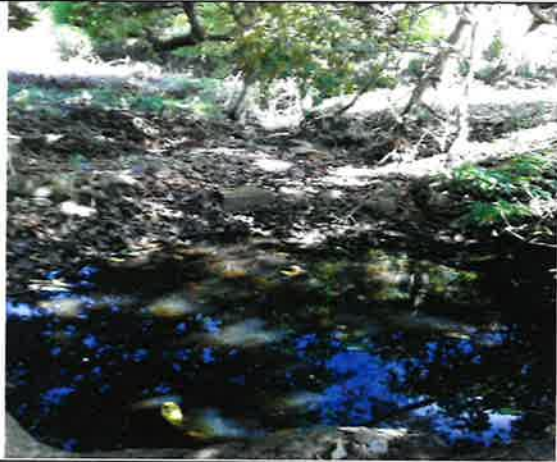
Afloramientos en el cauce de la quebrada sin nombre.

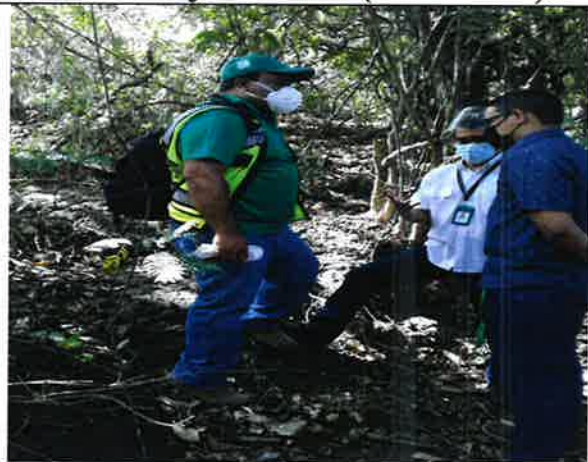
Recorrido por el cauce de la quebrada sin nombre.

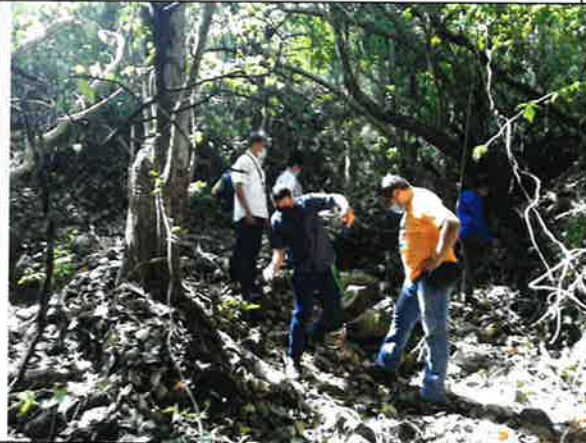
Recorrido del curso de la quebrada.

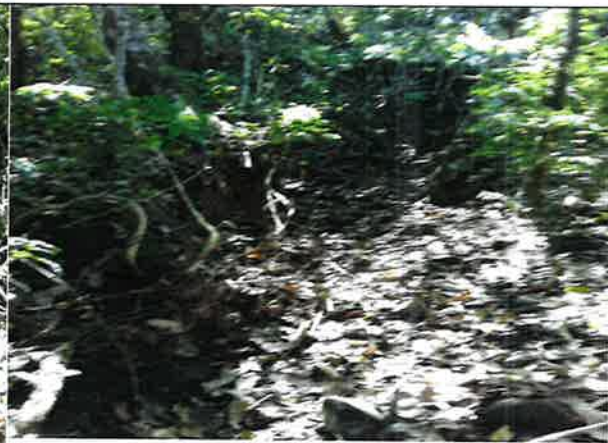
- En el recorrido de campo se evidencia la presencia de una quebrada sin nombre de flujo estacional, misma que posee un bosque de galería bien definido, por lo antes expuesto, es nuestro criterio técnico, que se tiene que mantener un área de protección o bosque de galería, dando cumplimiento a la servidumbre indicada por la ley N°1 del 3 de febrero de 1994 (Ley Forestal) artículo 24, con un ancho de 10.00 metros a partir del borde superior del talud del cauce en ambos lados. Del mismo modo la citada ley promulga la protección de los bosques de Galería.

- El área de protección y servidumbre hídrica, de la quebrada sin nombre, en ambas márgenes (orillas), están ocupadas por especies arbóreas como Espave, Mango, Higuerón, arbustos, lianas, etc.

Composición del bosque de galería.

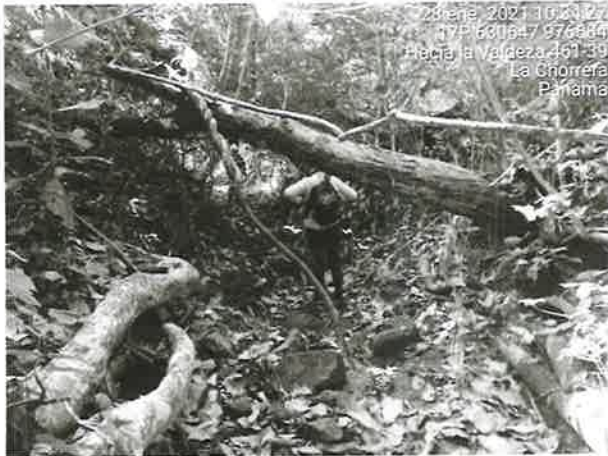
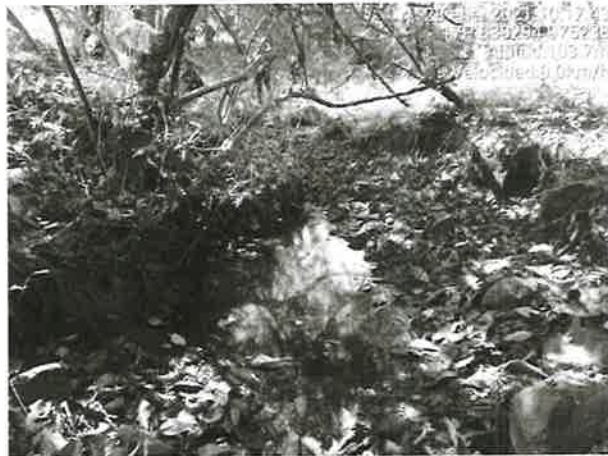
<p>Imagen N°1.</p>

<p>Imagen N°2.</p> <p>Imagen N°1. y N°2. El área de influencia del proyecto es atravesado por un cuerpo hídrico (quebrada sin nombre de flujo estacional), que al momento de la inspección tenía su cauce seco, con excepción de algunas pozas estancadas.</p> <p><i>Fuente: Inspección realizada el 28 de enero de 2021.</i></p>

- El área de influencia del proyecto es atravesado por un cuerpo hídrico (quebrada sin nombre de flujo estacional), que al momento de la reinspección tenía su cauce seco, con excepción de algunas pozas estancadas, midiendo un ancho de cauce de aproximadamente tres (3 metros) de ancho en el sitio de la inspección.

- El promotor tiene que tomar todas las medidas pertinentes para minimizar la erosión hídrica y posterior arrastre de sedimentos al cuerpo hídrico (quebrada sin nombre de flujo estacional), durante todas las fases del proyecto.

- El promotor tiene que mencionar en el Estudio de Impacto Ambiental la existencia del cuerpo hídrico (quebrada sin nombre de flujo estacional) e incluir un Estudio Hidrológico del referido cuerpo hídrico, que incluya los cálculos del periodo de retorno en base a mínimo 50 años.

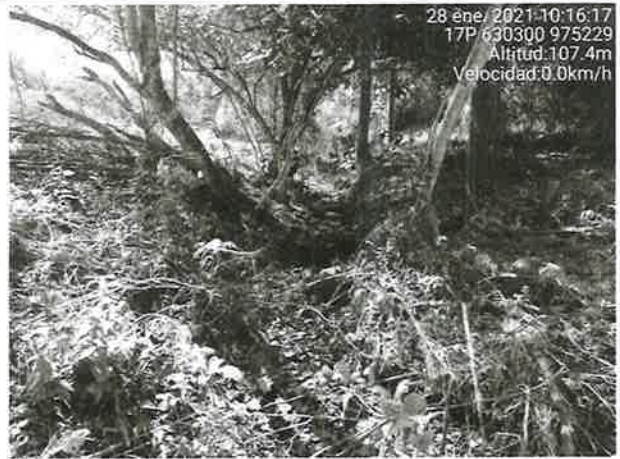
Imagen N°3. El área de protección y servidumbre hídrica, de la quebrada sin nombre, en ambas márgenes (orillas), están ocupadas por especies arbóreas como Espave, Mango, Higuerón, arbustos, lianas, etc.

- El área de protección y servidumbre hídrica, de la quebrada sin nombre, en ambas márgenes (orillas), están ocupadas por especies arbóreas como Espave, Mango, Higuerón, arbustos, lianas, etc.
