## INFORME TÉCNICO DE INSPECCIÓN No. DRPN-005-2021

<b>Proyecto:</b>	Relleno y Nivelación para la adecuación de Terreno	<b>Categoría:</b>	I
<b>Promotor:</b>	Fundación ZBL		
<b>Representante Legal:</b>	Luis Alberto Zou		
<b>Localización del Proyecto:</b>	Corregimiento de Chilibre, distrito y provincia de Panamá		
<b>Fecha de inspección:</b>	1 de marzo de 2021		
<b>Fecha del Informe:</b>	3 de marzo de 2021		
<b>Participantes</b>	<b>Karla González:</b> Evaluadora de Proyectos <b>Edgar Pérez:</b> Sección Forestal <b>Noris Toribio:</b> Consultor del proyecto

El proyecto “**RELLENO Y NIVELACIÓN PARA LA ADECUACIÓN DE TERRENO**”, consiste en la conformación de un polígono de terreno con una superficie de 1,519 m<sup>2</sup> para lo cual se requerirá un volumen aproximado de material de relleno de 2, 850 m<sup>3</sup>, ubicado dentro de las Fincas 15823 (F), y 24188 (F), ambas localizadas en el sector de Chilibre Centro, corregimiento de Chilibre, distrito y provincia de Panamá;

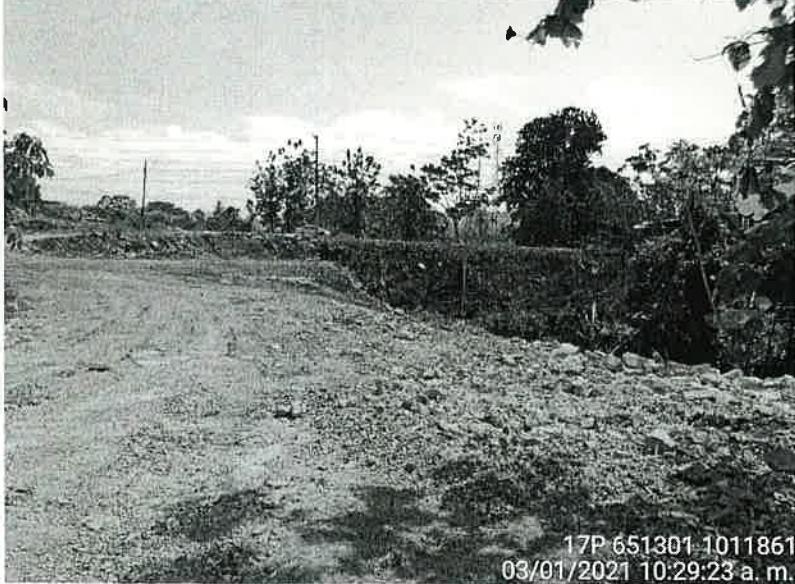
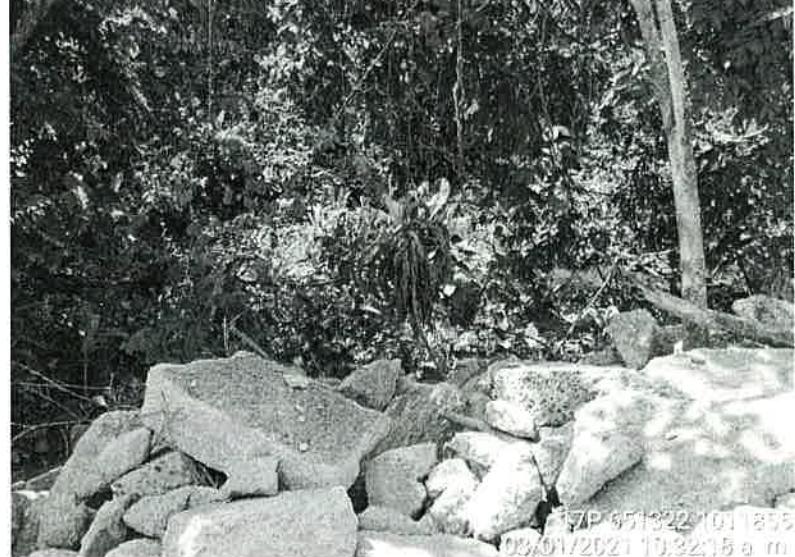
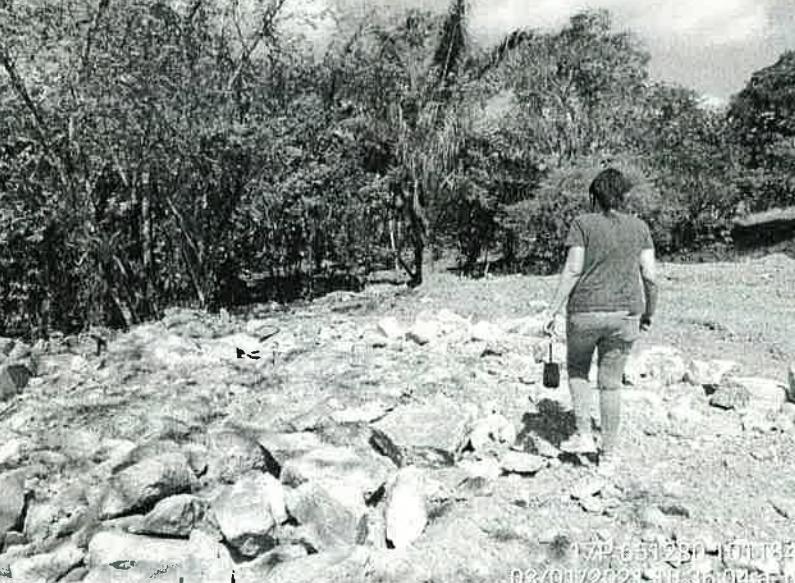
- Durante la realización de la inspección no se observó fauna en el área de influencia del proyecto.
- Durante el recorrido se observó que el terreno donde se ejecutara el proyecto colinda la carretera principal, con una vivienda y un drenaje pluvial.
- Durante el recorrido se observó que en el área de influencia del proyecto existe gran cantidad de caliche y otros materiales dispuestos para relleno.
- Durante la inspección se observó que parte del caliche depositado en el terreno se encuentra en la servidumbre del drenaje pluvial
- Durante la inspección se observó la presencia de algunos árboles afectados por la disposición de material para el relleno en el terreno.

Foto 1. Observamos el material de relleno dispuesto en el terreno del polígono.

- a) Presentar en el plan de manejo ambiental contemplando medidas de mitigación que no permitan que el material dispuesto para relleno se desplace al drenaje pluvial.

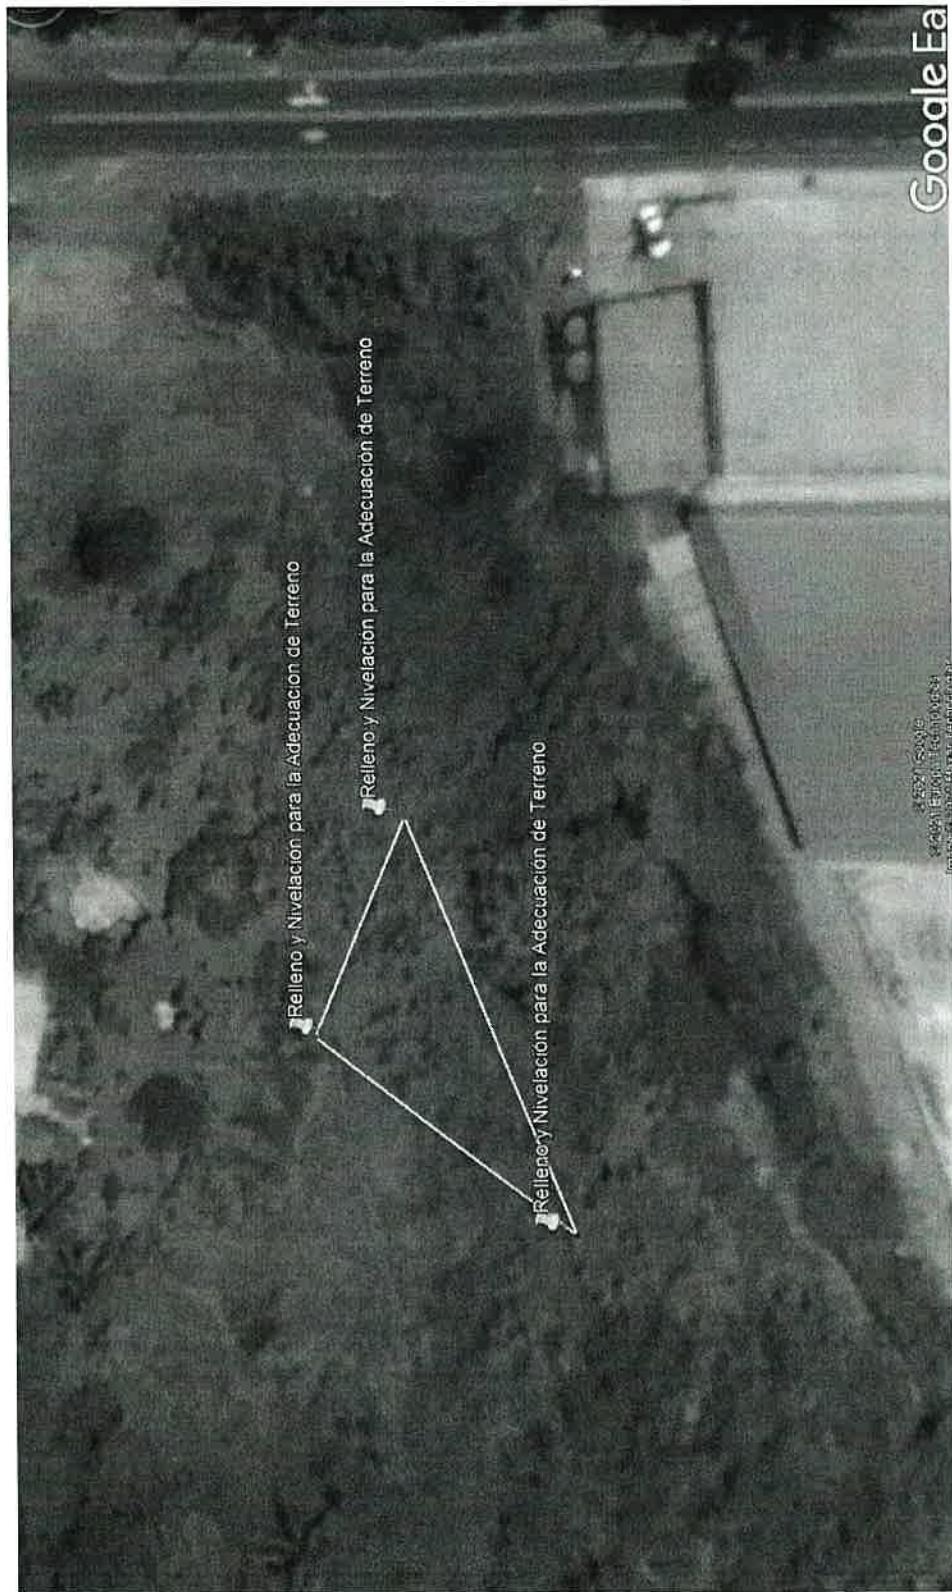
## VII. IMAGEN DEL RECORRIDO DE LA INSPECCIÓN

- Las coordenadas aportadas en el EsIA, generan un polígono con un área que corresponde al área recorrida del proyecto durante la inspección
- El polígono del proyecto se encuentra intervenido en su totalidad y cuenta con material para relleno.
