INFORME TÉCNICO DE INSPECCIÓN AL SITIO DE DESARROLLO DEL PROYECTO

- I. **FECHA DEL INFORME:** 22 de julio de 2021.
- II. **NÚMERO EXPEDIENTE:** DEIA-II-M-060-2021
- III. **NOMBRE DEL PROYECTO:** “EXTRACCIÓN DE MATERIAL PÉTREO DE RÍO PAVO, ACOPIO DE MATERIAL Y PLANTA TRITURADORA, PARA EL PROYECTO DISEÑO Y CONSTRUCCIÓN DE LA REHABILITACIÓN DE LA VIA ATALAYA – MARIATO – QUEBRO – LAS FLORES Y MEJORAMIENTO DEL RAMAL A VARADERO, PROVINCIA DE VERAGUAS PANAMÁ”

IV. **NOMBRE DEL PROMOTOR:** PUENTES Y CALZADAS INFRAESTRUCTURAS, S.L.U. SUCURSAL PANAMÁ.

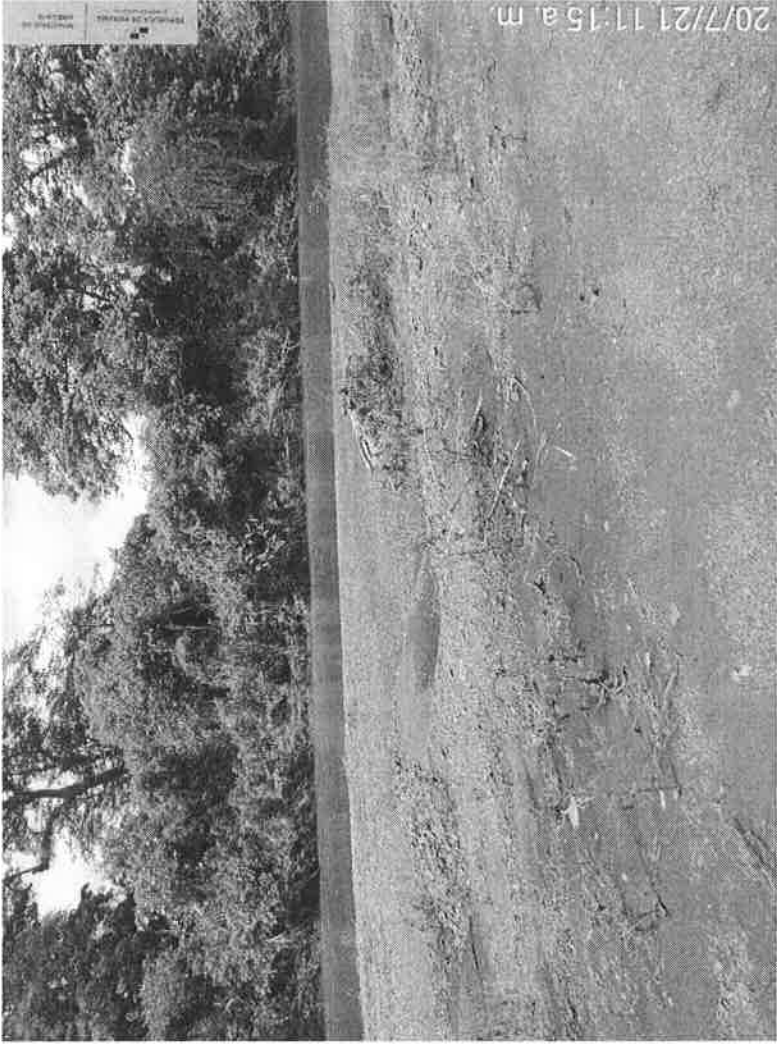
| Coordenadas | Observación |
|---|---|
| <p>Punto: 2<br/>E 514513<br/>N 815779</p> | <div><p>Ilustración 2. Zona 6 Fuente: Inspección realizada el 20/7/2021.</p></div> |

- Como se determina en el plano del proyecto y se verificó en campo, las zonas de extracción 4, 5, 6, 7 y 8, se encuentran dentro de la zona especial considerada en la Ley 32, en su artículo 4, por lo que la empresa si pretende extraer en estos sitios, debe solicitar una autorización por parte de la institución correspondiente.

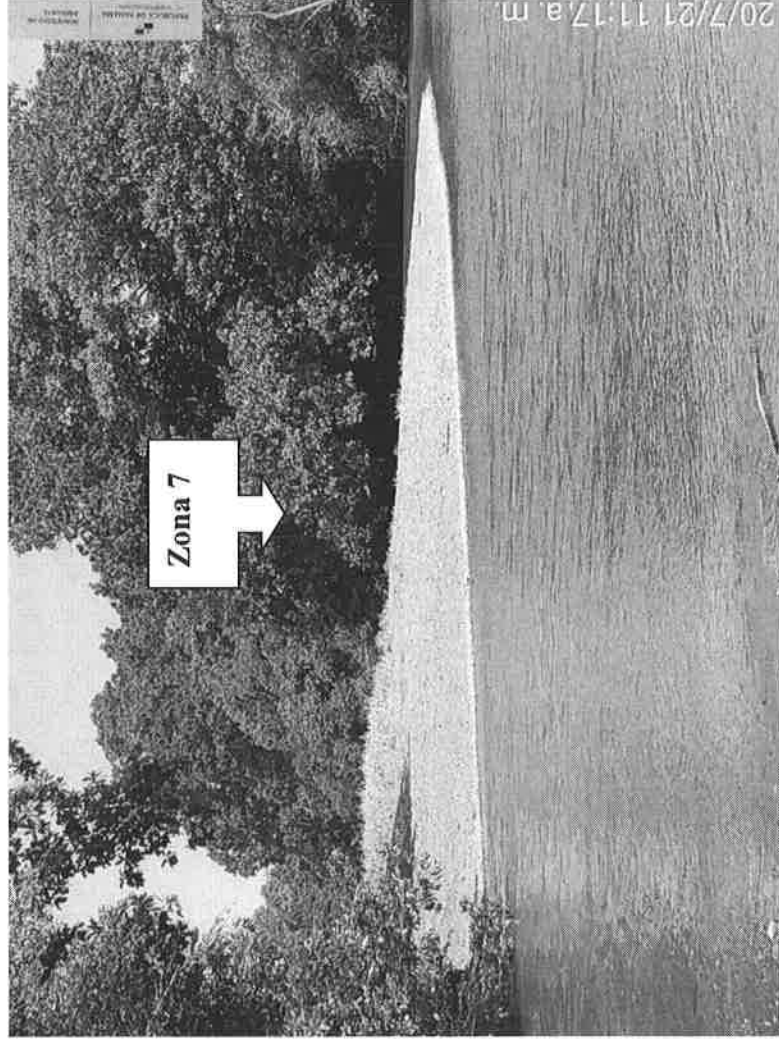
Punto: 3  
E 514403  
N 815774

*Ilustración 3. Zona 7 Fuente: Inspección realizada el 20/7/2021.*

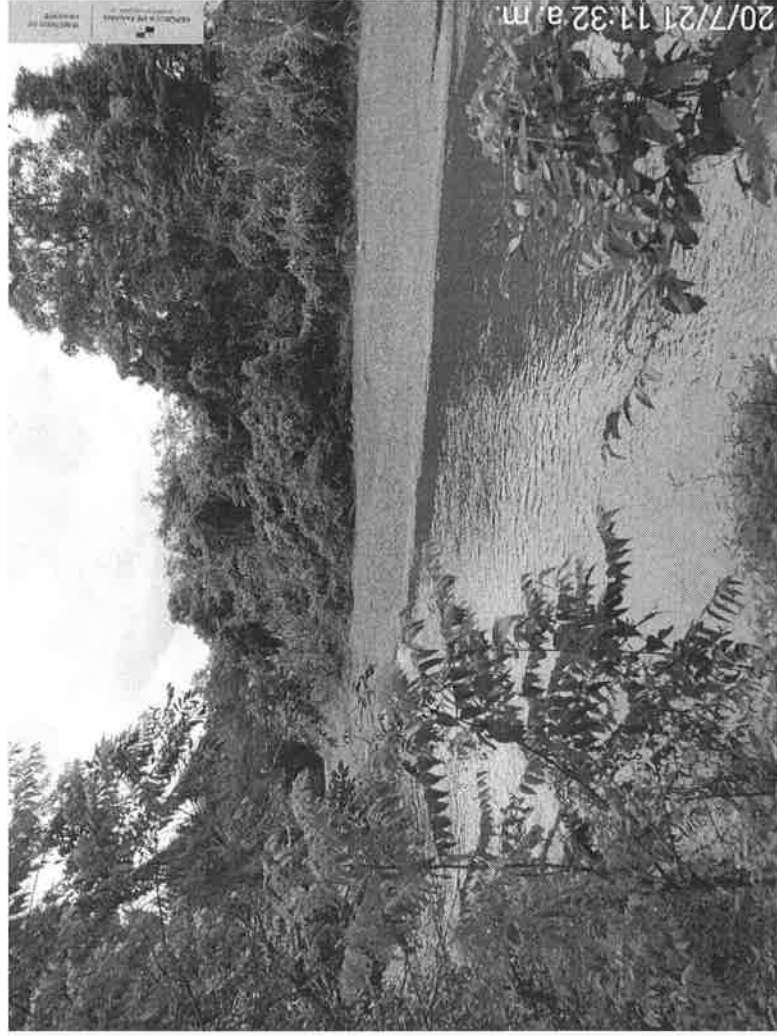
Punto: 4  
E 514595  
N 815955

- El Promotor debe reforestar el área de protección (servidumbre) del “Río Pavo” en los puntos donde carece de vegetación.
- Se observó que en la parte del bosque de galería se encuentran especies importantes tales como espavé, guabito, laurel, guarumo, barrigón, higuerón, guayabo de montaña, entre otras, las cuales deben mantenerse de acuerdo a lo presentado en el Es.I.A. Cat.II.

*Ilustración 4. Zona 5, Servidumbre del río Pavo Fuente: Inspección realizada el 20/7/2021.*

- Evitar la erosión, sedimentación y acumulación de desechos sólidos y demás en las áreas con fuentes hídricas.
- Reforestar con especies nativas, aquellas áreas de protección que carecen de vegetación y en donde se tenga contemplado realizar actividades que afecten las mismas.

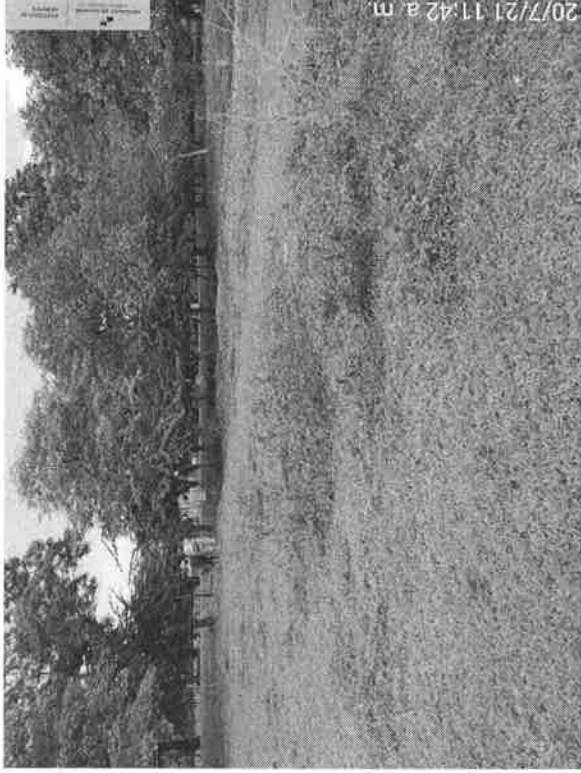
Punto: 5  
E 514473  
N 815992

- Cerca al centro de acopio y trituración, se observaron pocas viviendas aledañas, una dentro del predio aproximadamente a 100 metros de distancia la cual no estaba habitada durante la inspección, en la zona 13 las viviendas están a una distancia aproximada de 200 metros, con la ejecución del proyecto, se debe contemplar las medidas de mitigación para que las viviendas no resulten afectadas en cada una de las fases del proyecto.

*Ilustración 5. Área para instalación de la trituradora y acopio Fuente: Inspección realizada el 20/7/2021.*

- De acuerdo a lo propuesto en EsIA y lo observado durante la inspección, podemos determinar que el área de las instalaciones de la trituradora, se encuentran colindantes con el área de protección del río Pavo, sin embargo, según los promotores y consultora debido a que el área es amplia las instalaciones serán lo más retirado al área de protección del río tomando en consideración el ancho del cauce que es de 100 metros aproximadamente.

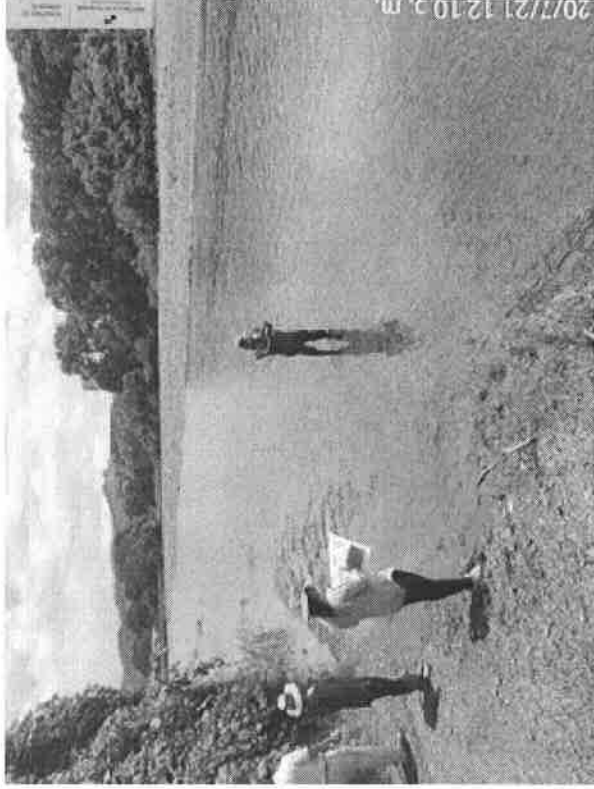
Punto: 6 y 7  
E 516379  
N 816539

*Ilustración 6. Área de acceso a la zona 15, 16 y 17 Fuente: Inspección realizada el 20/7/2021.*

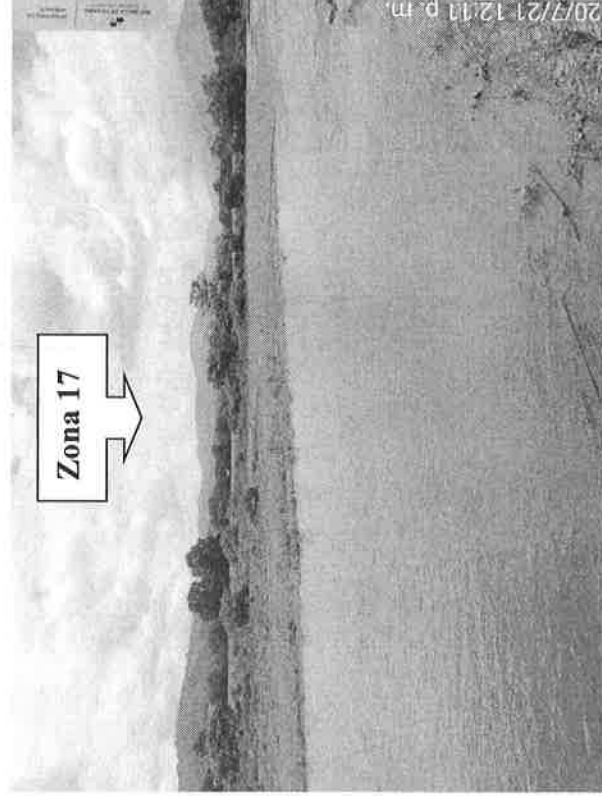
*Ilustración 7. Vistas de la zona 17 Fuente: Inspección realizada el 20/7/2021.*

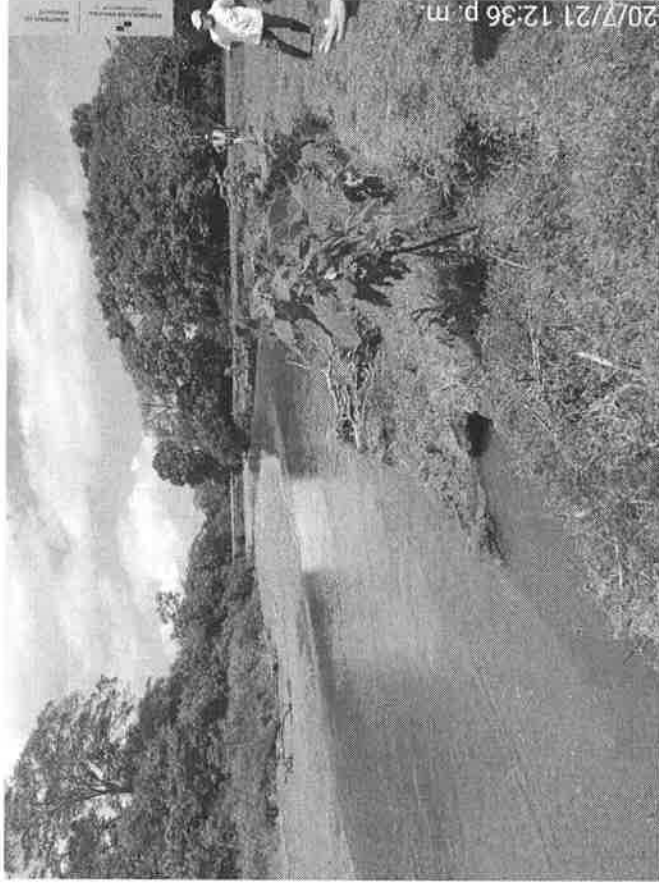
**Punto:8**  
E 513361  
N 815803

*Ilustración 8. Vistas del acceso a las zonas 11,12,13,14 Fuente: Inspección realizada el 20/7/2021.*

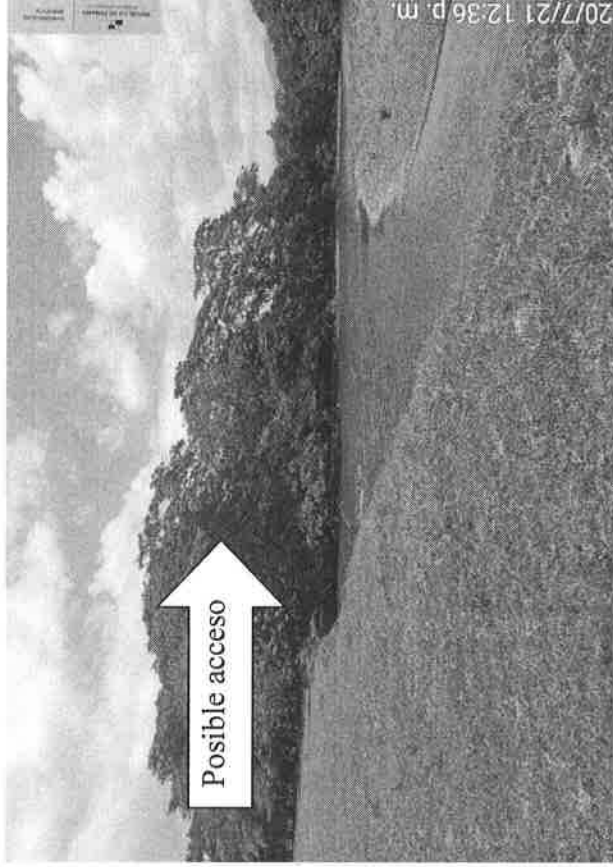
**Punto:9**  
E 513472  
N 815811

*Ilustración 9. Vistas de posible acceso para extracción Fuente: Inspección realizada el 20/7/2021.*
