INFORME DE APLICACIÓN Y EFICIENCIA DE LAS MEDIDAS DE MITIGACIÓN, CONTROL Y COMPENSACIÓN

**PROYECTO: CONSTRUCCION DEL RESIDENCIAL EL VALLE DE
LAS CUMBRES**

Septiembre 2018

Periodo Correspondiente: Abril a Septiembre 2018

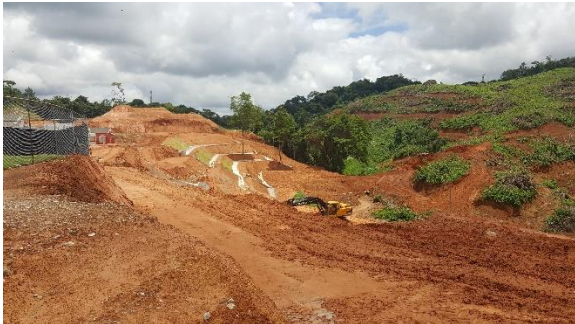
Foto No. 1 Conformación de taludes finales y se aplica lo establecido en el Plan de Reforestación

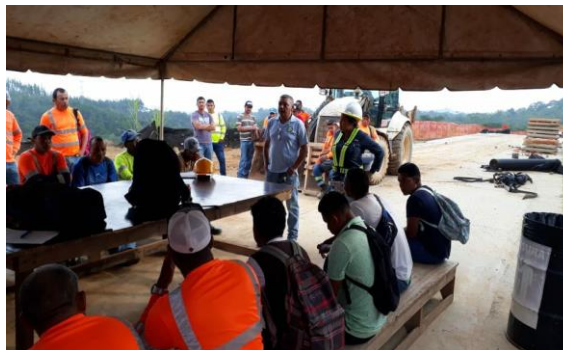
Foto No. 2 Charla al personal del proyecto

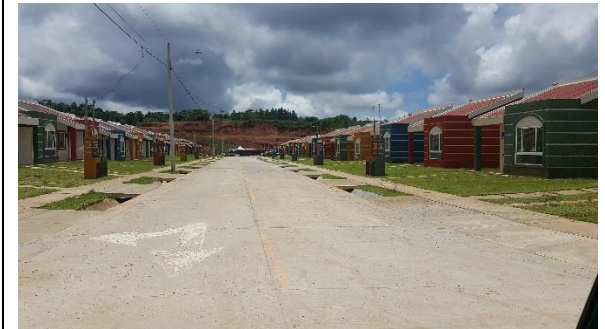
Foto No. 3 Casas próximas a entregarse

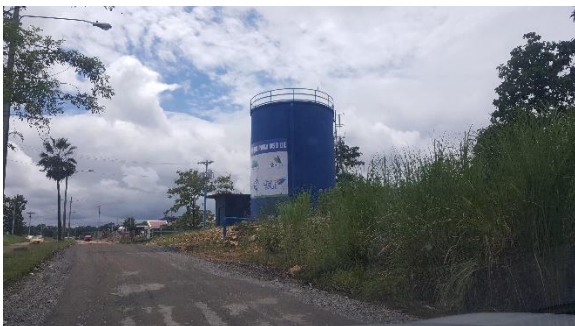
Foto No. 4. El tanque de abastecimiento de agua ya fue terminado y se encuentra en operación

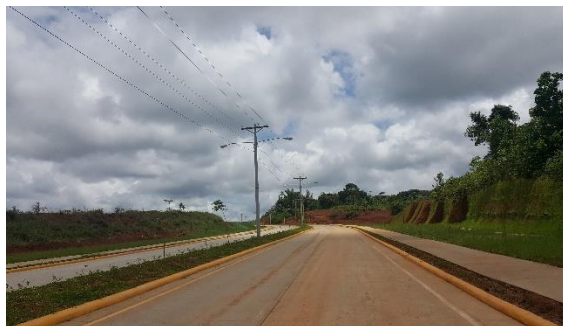
Foto No. 5. Entrada al proyecto se aprecia la aplicación del Plan de reforestación

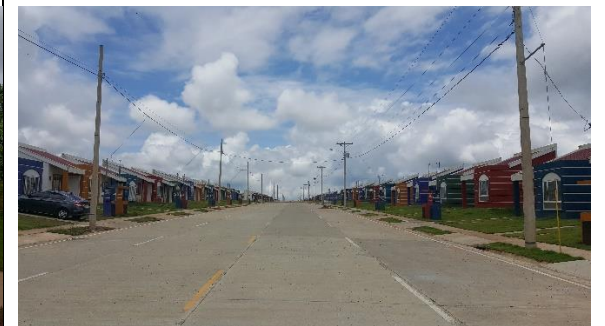
Foto No. 6 Se aprecian viviendas ya ocupadas por los nuevos residentes del proyecto
