MEMORANDO-DRPO-SEIA-177-2021 *UCH*

ASUNTO: Remisión de Informes Técnicos- EsIA Categoría II

**SECCIÓN DE EVALUACIÓN DE ESTUDIO DE IMPACTO AMBIENTAL
INFORME TÉCNICO DE INSPECCIÓN DE CAMPO DE EsIA, CATEGORÍA II**

DRPO-IIQ-SEIA-135-2021

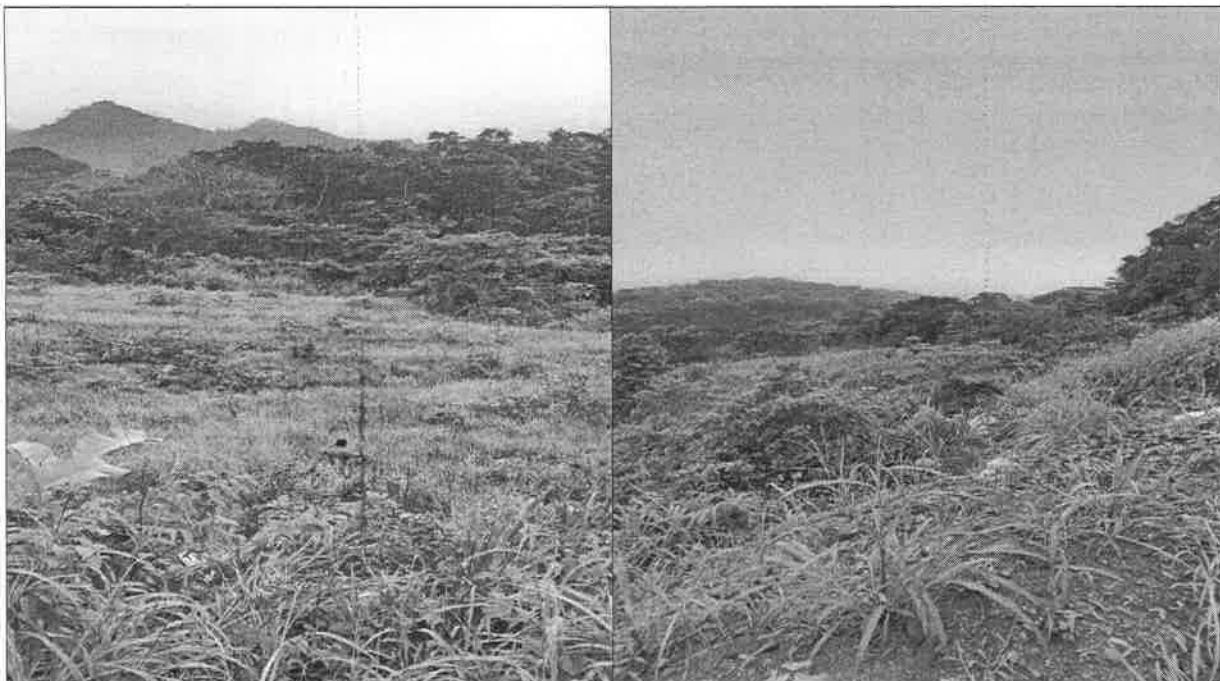
Imagen 1. Parte de la vegetación tipo gramínea, al fondo el bosque de galería de la quebrada Polonia.

Imagen N° 2: Vista del área del proyecto donde serán conformadas terracerías.

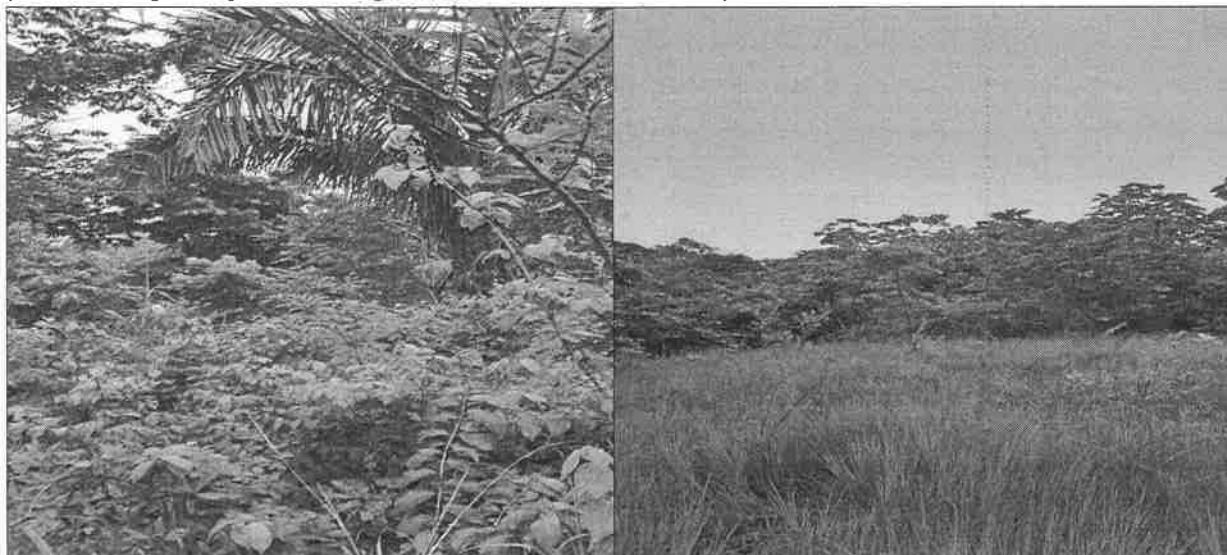
Imagen 3. Vista del área donde será ubicada según el promotor del proyecto la PTAR.

Imagen 4. Vistas de la gramínea y al fondo se observa el bosque secundario con desarrollo intermedio.

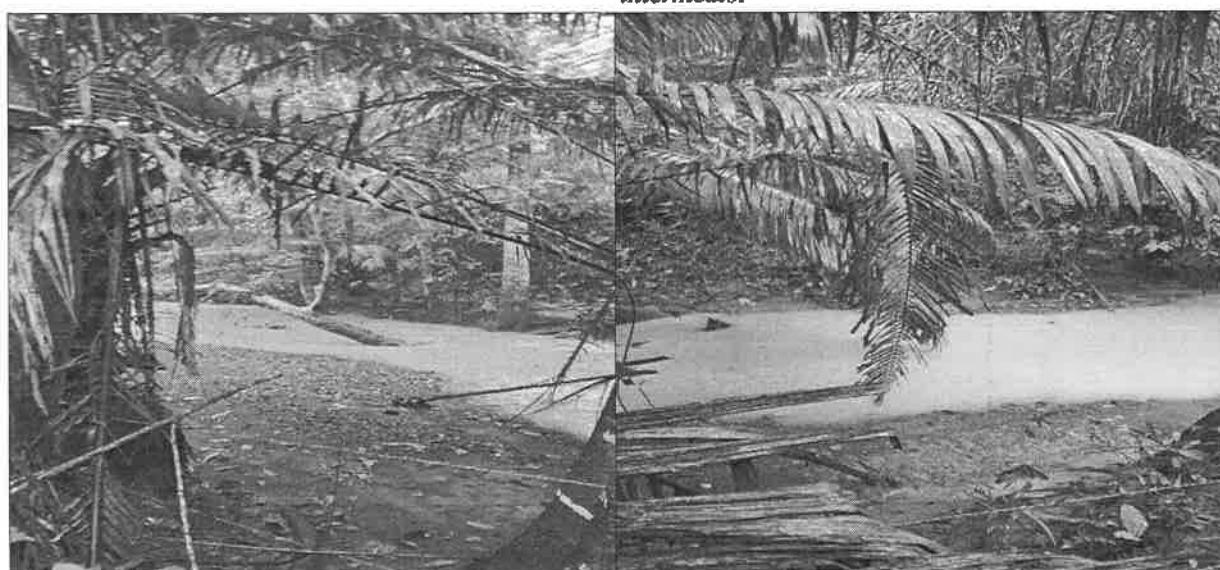
Imagenes 4 y 5. Quebrada Polonia, cuerpo de agua donde será la descarga de la PTAR.

- Capítulo 5.0 DESCRIPCIÓN DEL PROYECTO, OBRA O ACTIVIDAD. Punto 5.5 Infraestructura a Desarrollar y Equipo a Utilizar. *Sistema Sanitario... (Pág. 63 del EsIA)* "el punto de descarga estará localizado en la siguiente coordenada (17P 615067.87; 955734.24 Datum WGS84". Sin embargo no se hace mención del cuerpo hídrico (nombre) donde será la descarga de aguas residuales de la planta de tratamiento.

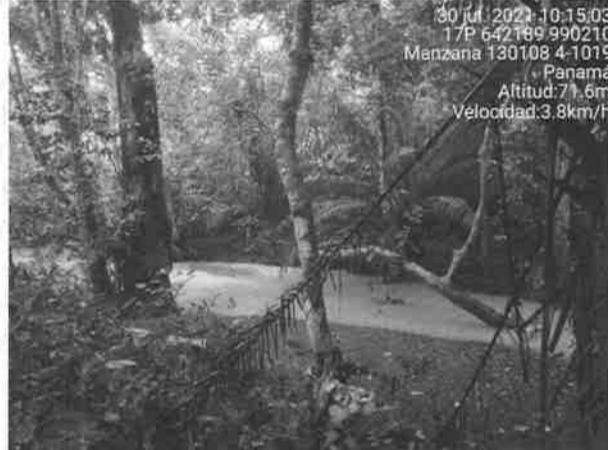
30 jul. 2021 10:15:03 17P 642189 990210 Manzana 130108 4-1019 Panamá Altitud:71.6m Velocidad:3.8km/h
Imagen N°1.

30 jul. 2021 10:19:57 17P 642188 990208 Manzana 130108 4-957 Panamá Altitud:44.3m Velocidad:0.4775
Imagen N°2. Imagen N°1 y N°2. Quebrada Polonia, colindante con el área del proyecto. <i>Fuente: Inspección realizada el 30 de julio de 2021.</i>

- Que se deberá establecer la respectiva área de protección de la fuente hídrica, identificada en el área de influencia del proyecto, para dar cumplimiento a lo establecido en la Ley 1 de 3 de febrero de 1994 y contribuir con el enriquecimiento de la vegetación existente en la zona contigua al cauce, con la finalidad de protección y conservación del cauce natural.

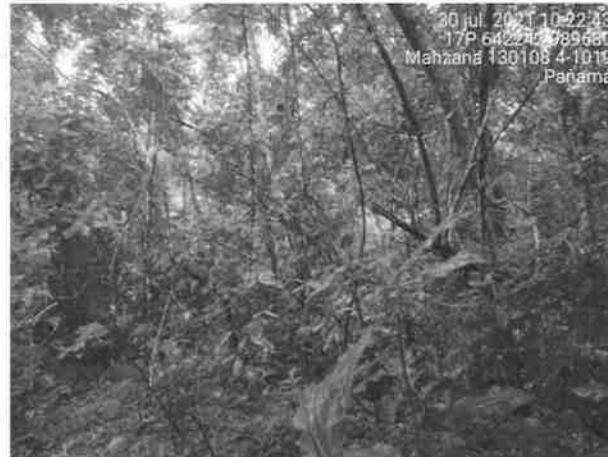
Imagen N°3.

El área de protección y servidumbre hídrica actualmente está siendo respetada y está ocupada por un bosque de galería, con especies como balsó, jobo, jagua, guácimo blanco, guácimo colorado, espavé, guabito de río, palmas y lianas.

Imagen N°3 y N°4. Bosque de galería de la Quebrada Polonia. *Fuente: Inspección realizada el 30 de julio de 2021.*

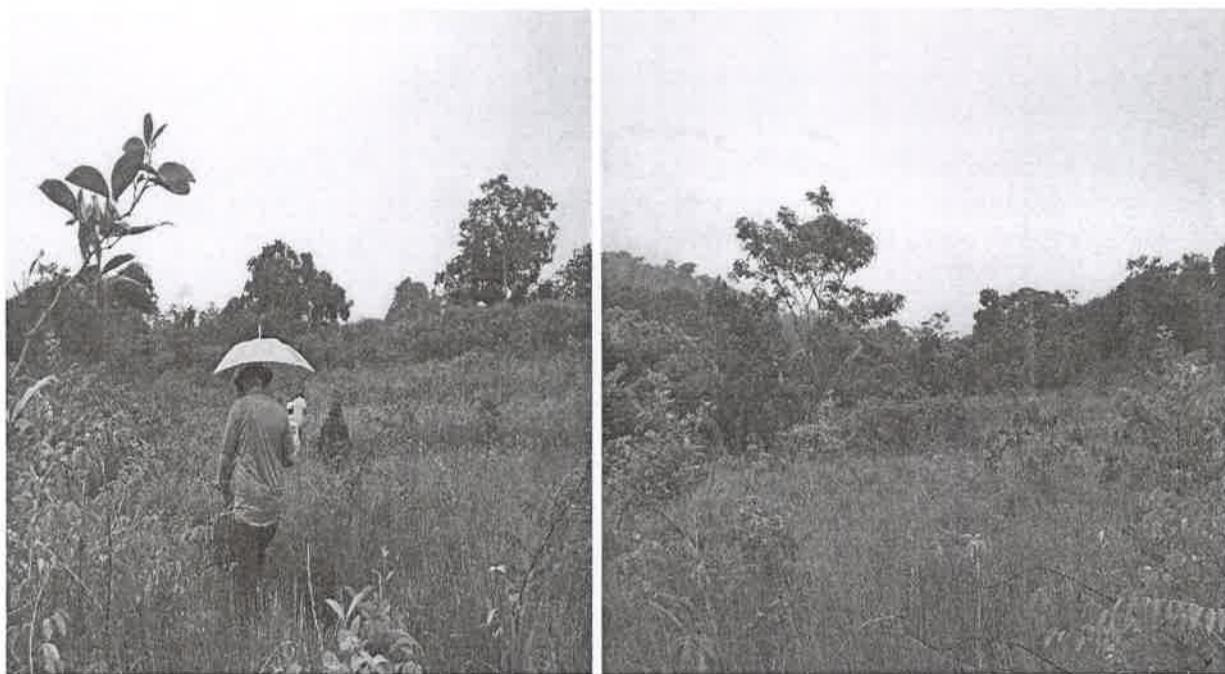
FOTOS DEL AREA INSPECCIONADA

- Al momento de la inspección se pudo ver que el área sujeta a evaluación está constituida por gramínea y Bosque Secundario Muy Joven.
- En este recorrido se observaron especies arbóreas dentro del bosque secundario Muy Joven tales como: Caña fistula, sigua, jagua entre otros.

- Luego de realizar la inspección ocular en campo se puede determinar que dicha vegetación concuerda, con lo plasmado dentro del estudio de impacto ambiental Categoría II; en el punto 7 del documento.

- De aprobarse el estudio de impacto ambiental Categoría II, solicitar inspección para el pago de indemnización ecológica (Resolución AG-0235).
- Remitir informe al Departamento de Evaluación.

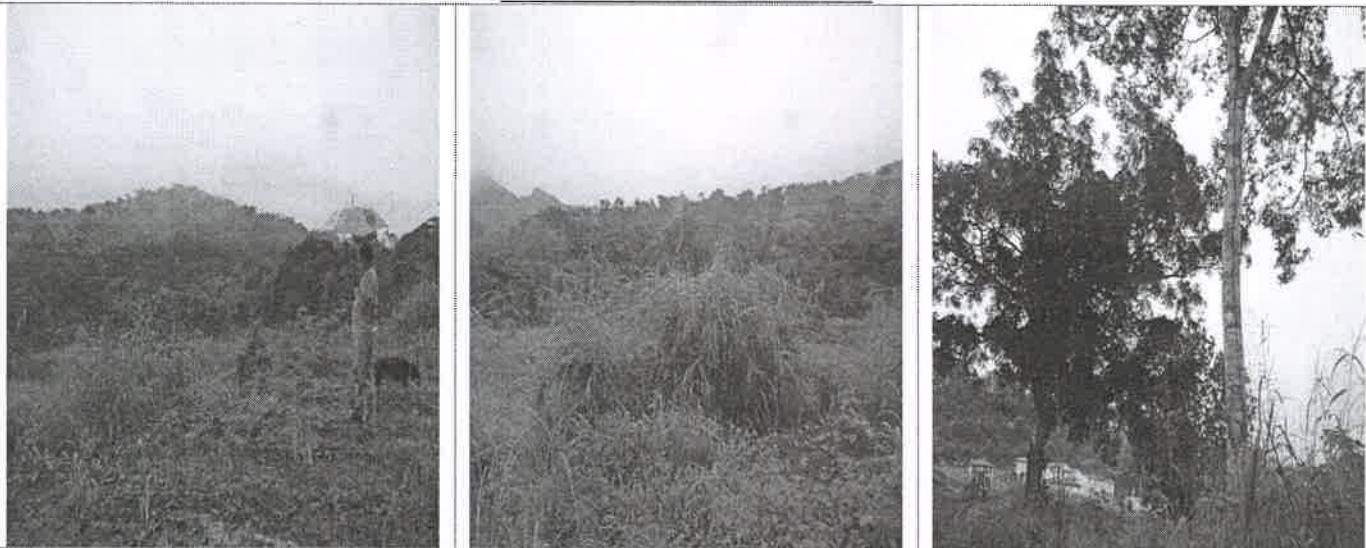
IMÁGENES DEL ÁREA

En estas imágenes, "VEGETACIÓN REPRESENTATIVA EXISTENTE EN EL SITIO, PROUESTO EN EL ESTUDIO". Foto tomada por Isaac Espinosa M., el viernes, 30 de julio de 2021.

- El globo de terreno contiene vegetación con potencial alimentación para la subsistencia de la fauna in-situ;
- A lo largo del recorrido, se logró escuchar sonidos producidos por diversas especies de avifauna. Todos estos, de una manera u otra, se convierten en diseminadores de semillas de la flora, vegetación importante para el pulmón de la ciudad.
- Una red hídrica importante para la sostenibilidad de la flora y la fauna existente en el lugar.

Una vez expuesto lo anterior y según nuestro criterio técnico, determinamos que el área **si requiere** de la **aplicación y ejecución** de un **P.R.R.F.F.S.**, como componente independiente del Estudio de Impacto Ambiental, del proyecto denominado "ALAMEDAS DEL VALLE".

- Cumplir con lo establecido en el Decreto Ejecutivo 123, del 14 de agosto de 2009.
- Cumplir con lo establecido en la Resolución AG Nº 0292-2008, del 14 de abril de 2008.
- Advertir al Promotor que deberá realizar inducciones periódicas a sus colaboradores, en materia de caza para evitar actividades que vayan en contra de la Ley 24 del 7 de junio de 1995.
- Advertir a la empresa promotora que la disposición o ubicación de las especies colectadas in situ, se deberá, previo a la ejecución de dicho plan, llegar al consenso entre la parte promotora y el Ministerio de Ambiente, del lugar o lugares para la liberación ex situ de ejemplares de la vida silvestre encontrada.
