### INFORME TÉCNICO DE INSPECCIÓN AL SITIO DE DESARROLLO DEL PROYECTO

<b>Proyecto:</b>	REHABILITACIÓN DE TRAMOS CRÍTICOS DE CALLES EN EL CORREGIMIENTO DE LA PITALOZA, DISTRITO DE LOS POZOS.		
<b>Categoría:</b>	I		
<b>Promotor:</b>	INVERSIONES FJ, S.A.		
<b>Ubicación:</b>	CORREGIMIENTO DE LA PITALOZA, DISTRITO DE LOS POZOS, PROVINCIA DE HERRERA.		
<b>Expediente No.:</b>	DRHE-I-F-24-2021		
<b>Fecha de la inspección:</b>	02 de Agosto de 2021		
<b>Fecha del Informe:</b>	10 de Agosto de 2021		
<b>Participantes:</b>	<b>Nombre</b>	<b>Cargo</b>	<b>Institución</b>
	Aritzel Fernández	Evaluadora de Impacto Ambiental	MiAmbiente - Herrera
	Francisco Cortés	Evaluador de Impacto Ambiental	MiAmbiente - Herrera
	Alcibiades Bustavino	Jefe de la Agencia Mi Ambiente- Los Pozos	MiAmbiente - Herrera
	Ing. Jaime Quintero	Encargado del proyecto	Inversiones FJ, S.A.

Informe Técnico de Inspección de Campo del proyecto: "REHABILITACIÓN DE TRAMOS CRÍTICOS DE CALLES EN EL CORREGIMIENTO DE LA PITALOZA, DISTRITO DE LOS POZOS".

Fecha de la Inspección: 02 de Agosto de 2021.

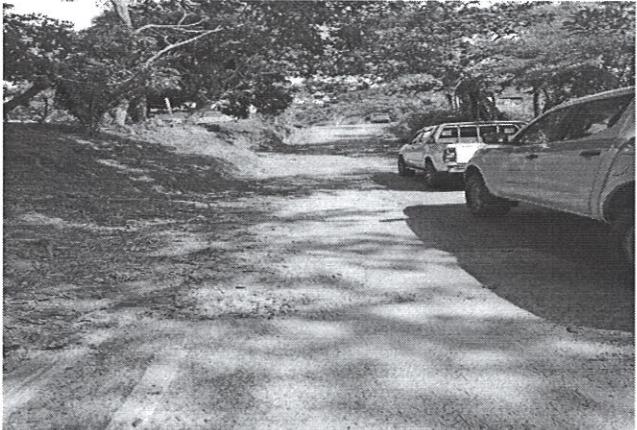
**Fig. No. 1:** Inicio de tramo 1 Terminación Sello Tumaco a inicio de sello Loma del Cementerio

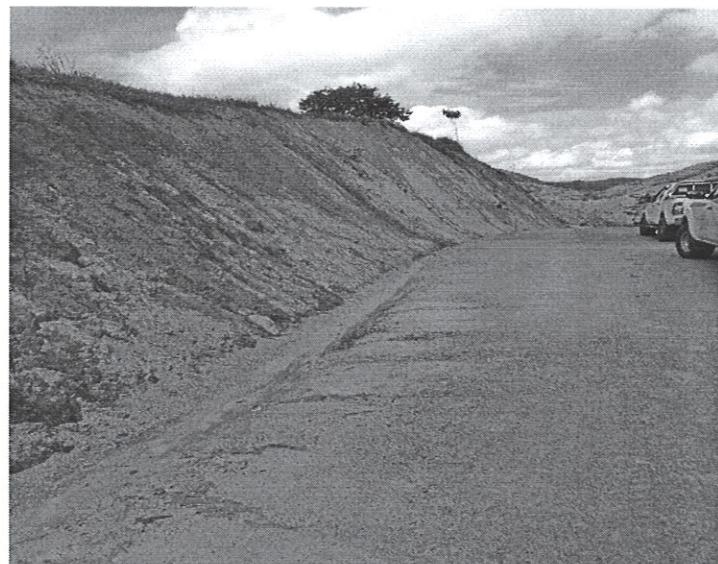
**Fig. No. 2:** Terminación de Tramo Sello Tumaco a inicio de sello Loma del Cementerio

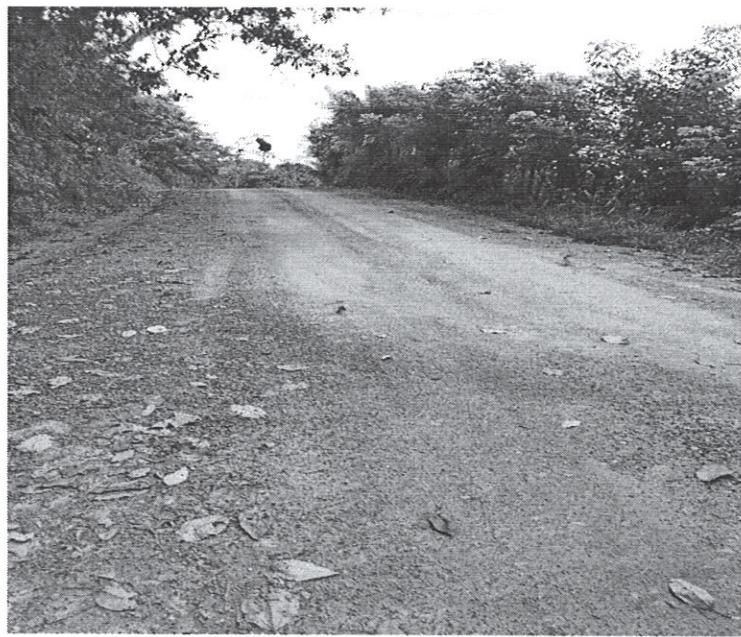
**Fig. No. 3:** Terminación de Sello Loma del Cementerio a inicio Loma Pedregosa.

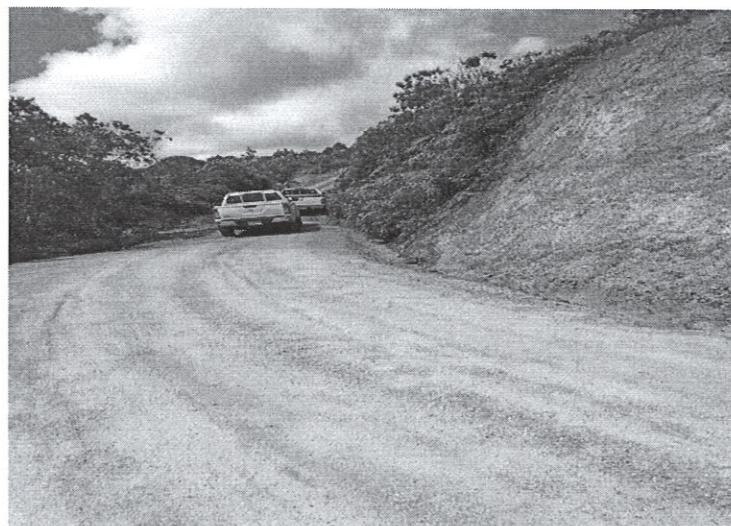
**Fig. No. 4:** Finalización de tramo 2 (Terminación de Sello Loma del Cementerio a inicio Loma Pedregosa.)

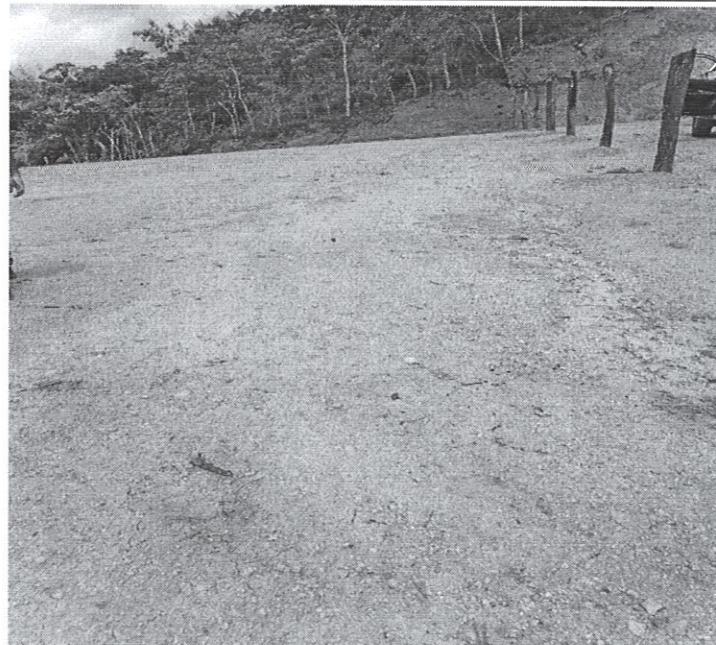
- Se pudo observar que el Patio en donde la empresa promotora tiene la maquinaria y el equipo se encuentra en un área de servidumbre.
- Se observaron en los tramos 3 y 4 sitios de botaderos que se encuentran en fincas privadas.

**Fig. No. 7:** Sitio de Botadero

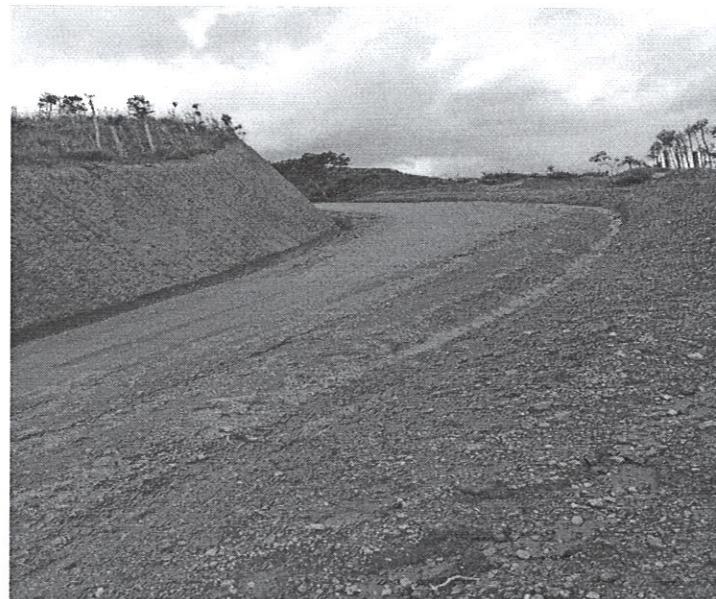
**Fig. No. 8:** Finalización de tramo 5 (Kiosco la Solución a Loma El Vigía
