INFORME TÉCNICO DE INSPECCIÓN AL SITIO DE DESARROLLO DEL PROYECTO

Proyecto:	GALERA PARA EL DEPÓSITO DE MATERIALES DE CONSTRUCCIÓN		
Categoría:	I		
Promotor:	MARIO MIGUEL MADRID SANDOVAL		
Representante Legal:	N/A		
Ubicación:	Corregimiento de Rincón Hondo, Distrito de Pesé, provincia de Herrera.		
Expediente No.:	DRHE-I-F-22-2021		
Fecha de la inspección:	15 de Julio de 2021		
Fecha del Informe:	16 de Julio de 2021		
Participantes	Nombre	Cargo	Institución
	Francisco Cortés	Evaluador de Impacto Ambiental	MiAmbiente – Dirección Regional de Herrera
	Mario Madrid	Promotor del Proyecto

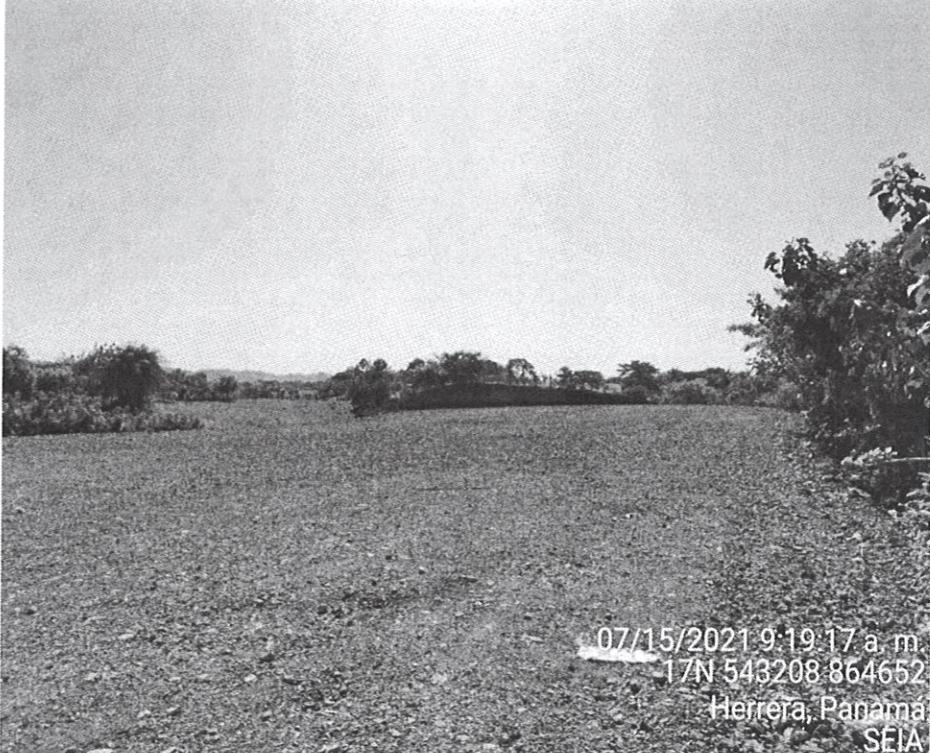
<p>07/15/2021 9:19:17 a.m. 17N 543208 864652 Herrera, Panamá SEIA</p>

Fig. N° 1 Se observa terreno sobre el cual se realizó corte, movimiento, nivelación y relleno de la cota más alta hacia la más baja, adicional se le coloco material selecto (tosca).
