INFORME TÉCNICO DE INSPECCIÓN AL SITIO DE DESARROLLO DEL PROYECTO

Proyecto:	Mr. PRECIO CHITRÉ		
Categoría:	I		
Promotor:	INMOBILIARIA DON ANTONIO, S.A.		
Apoderado Legal:	HERNÁN MUNTANER		
Ubicación:	Corregimiento de Chitré Cabecera, Distrito de Chitré, provincia de Herrera.		
Expediente No.:	DRHE-I-F-26-2021		
Fecha de la inspección:	11 de Agosto de 2021		
Fecha del Informe:	11 de Agosto de 2021		
Participantes	Nombre	Cargo	Institución
	Francisco Cortés	Evaluador de Impacto Ambiental	MiAmbiente – Dirección Regional de Herrera
	Yuria Benítez	Evaluadora de Impacto Ambiental	MiAmbiente – Dirección Regional de Herrera
	Eoris Meléndez	Arquitecta	W.S & ASOCIADOS PANAMÁ, S.A.

Informe Técnico de Inspección a Campo del proyecto "Mr. PRECIO CHITRÉ".

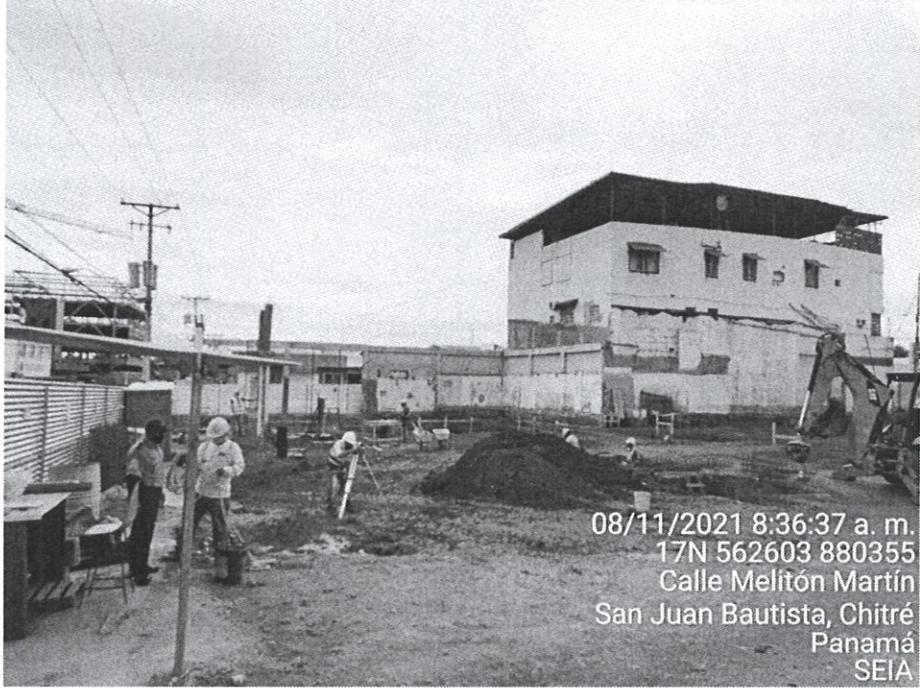
<p>08/11/2021 8:36:37 a. m. 17N 562603 880355 Calle Melitón Martín San Juan Bautista, Chitré Panamá SEIA</p> <p>Fig. N° 1. Se observa polígono cercado con láminas de zinc, personas trabajando en la construcción de local comercial (súper mercado), excavación con maquinaria (retroexcavadora) para fundación y armado de barras de hierro. Al fondo edificio Melo.</p>

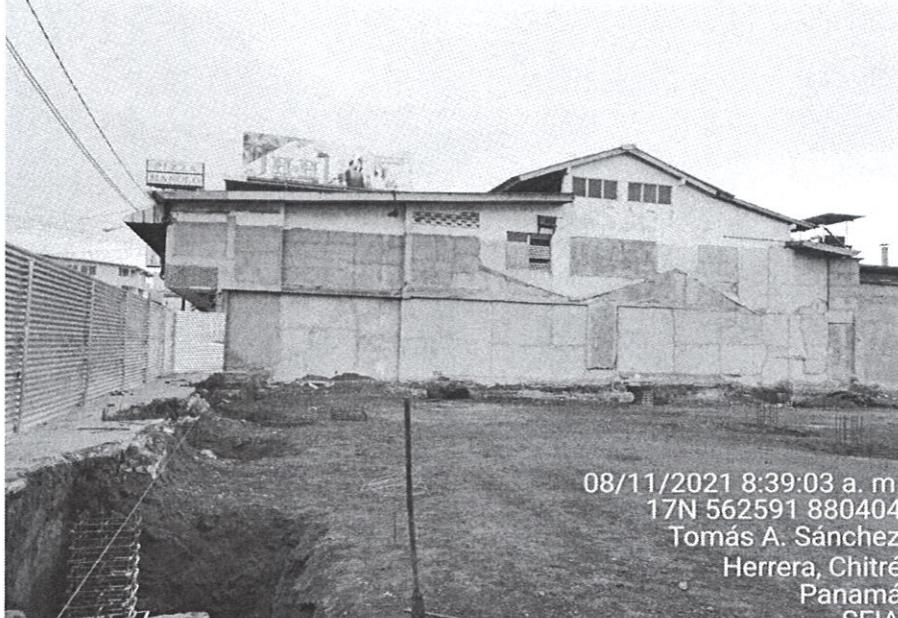
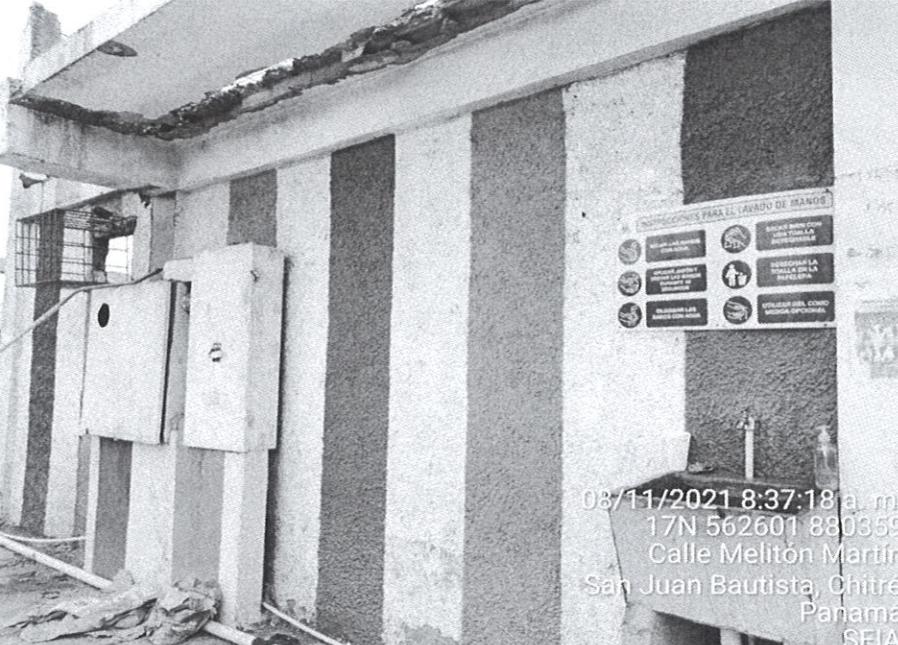
Fig. N° 2. Otra vista del área de construcción, sección que esta frente al paseo Enrique Geenzier donde se observa excavación para fundación, armado de barras de hierro al fondo

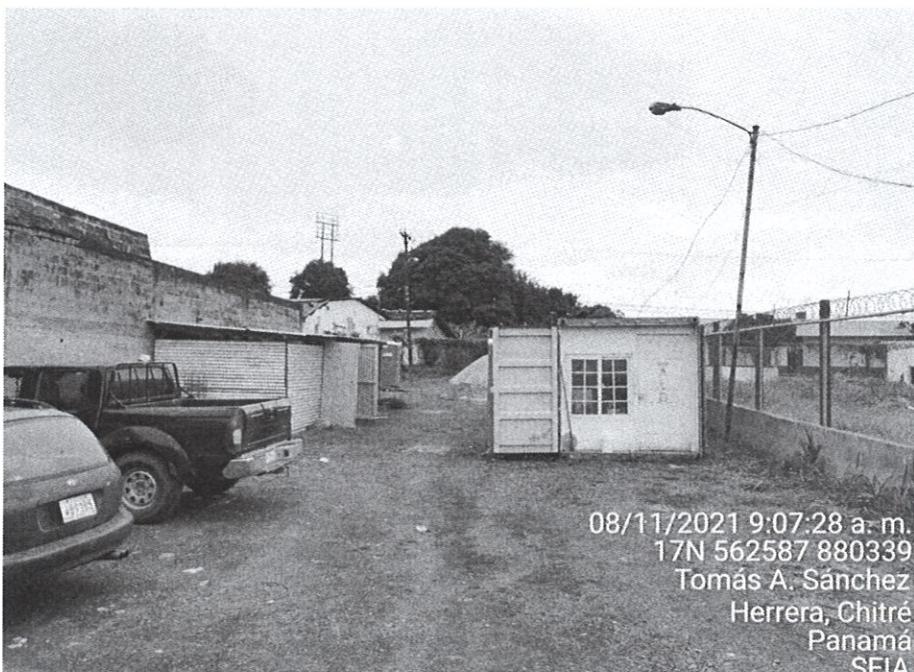
Fig. N° 5. Se observa oficina de la empresa contratista y depósito de materiales de construcción, los cuales están ubicados en un terreno que esta frente al polígono donde se está desarrollando la construcción.
