DIRECCIÓN DE SEGURIDAD HÍDRICA

MEMORANDO
DSH - 913-2021

ASUNTO: Informe Técnico No.075-2021 de inspección al EsIA del proyecto
“Colinas de Villa Grecia”

**VERIFICACIÓN DEL AMBIENTE FÍSICO DEL PROYECTO
“COLINAS DE VILLA GRECIA”**

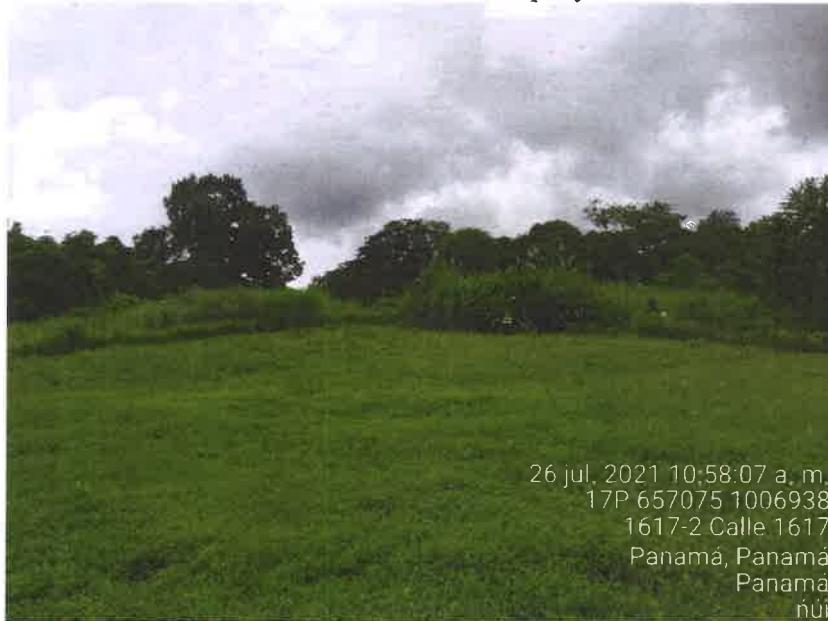
Foto 1. Vista del área del proyecto

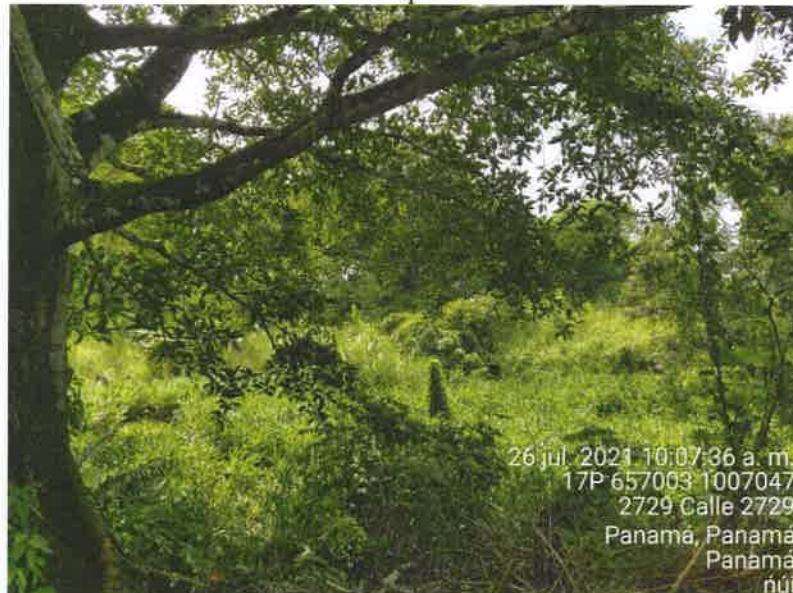
HALLAZGO 1. En las coordenadas UTM: 657003 mE/ 1007047 mN; 667024 mE/ 1007036 mN 657008 mE/ 1006943 mN se observó una quebrada que pasa dentro del área del proyecto, sin embargo el EsIA en parte de Hidrología, páginas 58,59, no se presenta la descripción de esta fuente hídrica (ver mapa adjunto).

Foto 2. Cauce de la quebrada sin nombre

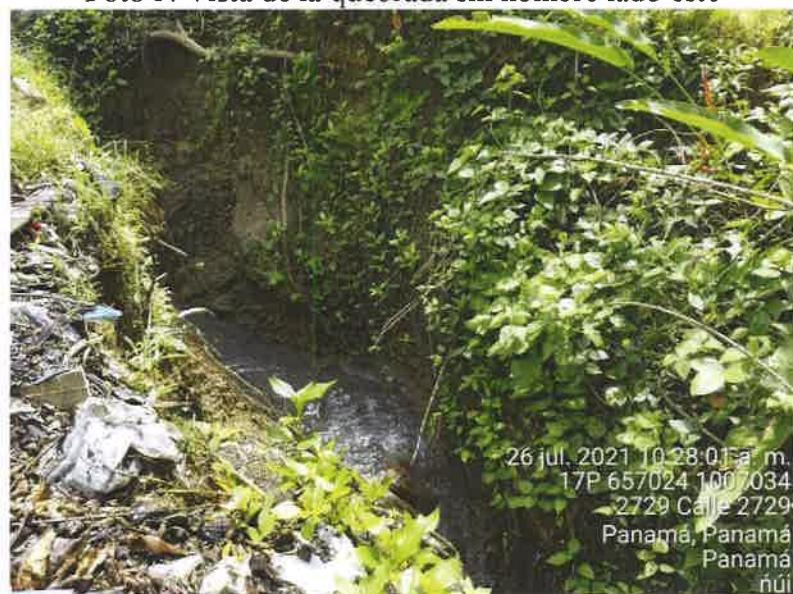
Se observa una fuente hídrica con un cauce ancho y caudal reducido. En el área colindante se realizará terracería con un relleno y nivelación, también se plantea construir un paso sobre la quebrada, acondicionando la entrada adicional al proyecto que en la actualidad no existe.

Foto 3. Vista de la quebrada sin nombre lado este

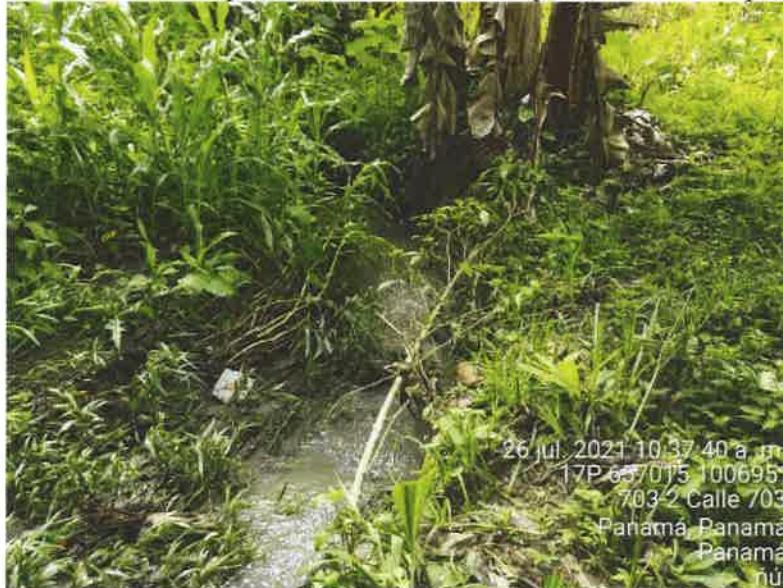
HALLAZGO 2. En la página 16 del estudio, dentro de las medidas de mitigación se indica “...cumplir con la restricción de no intervenir sobre la servidumbre hídrica del río Chilibre y la quebrada sin nombre”, no obstante durante la inspección se observó que acceso a las viviendas es imposible sin construcción de una estructura sobre la quebrada sin nombre. Adicional, el Estudio Hidrológico en la página 25, recomienda limpieza total y revestir sus taludes en todo su recorrido, para que las aguas de escorrentía no estén estancadas y no exista obstrucción en su sección hidráulica óptima.

Foto 4. Paso sobre la quebrada sin nombre en parte frontal del proyecto

- ❖ Solicitar al promotor aclaraciones sobre las obras que no están incluidas en el presente estudio, tales como construcción de los puentes sobre la quebrada sin nombre, limpieza y revestimiento de taludes, con el objetivo de verificación si la ejecución de las mismas amerita la presentación de un EsIA adicional.

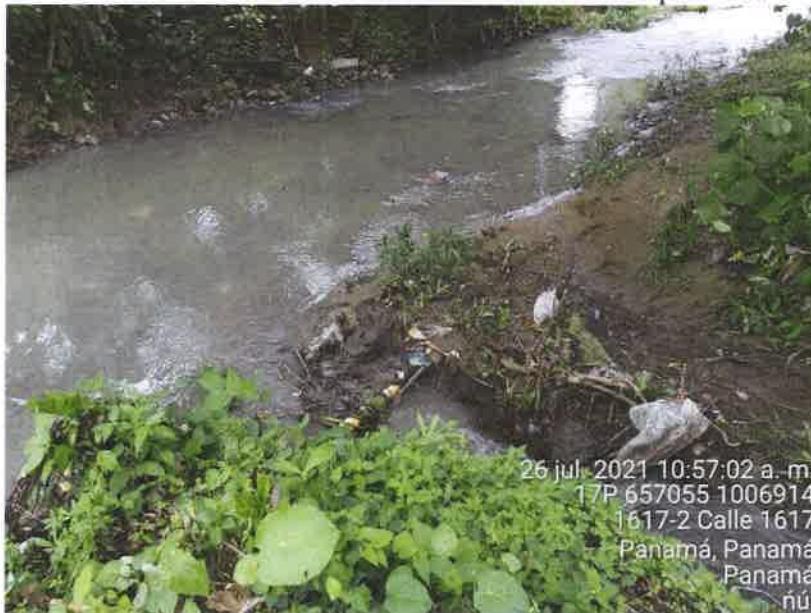
Foto 5. Punto de unión del río Chilibre con la quebrada

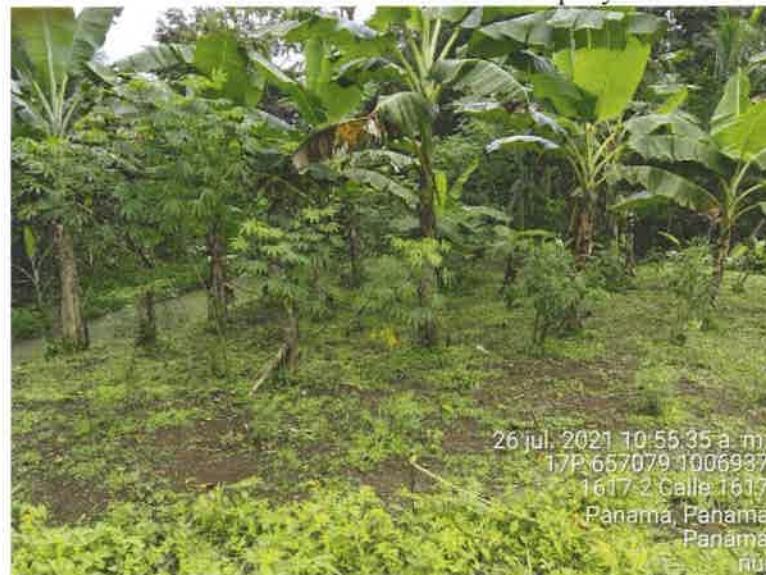
HALLAZGO 3. El estudio hidrológico, presentado por el promotor, en su punto 6.8., “IDENTIFICACIÓN DE LOS SITIOS PROPENSOS A INUNDACIONES” señala que “...no se observó evidencia de inundación en el sitio ni en zonas aledañas al proyecto, se presenta una quebrada sin nombre dentro del área del proyecto, el cual no presenta evidencia de que al aumentar el caudal o inundación, también se encuentre las riberas del río Chilibre, en el cual tampoco se evidencia de inundaciones fuera de su servidumbre hídrica”.

Foto 6. Zona inundable dentro del proyecto

- se recomienda solicitar ampliación al estudio hidrológico presentado, incluir simulación hídrica del tramo del río Chilbre aguas abajo del proyecto para determinar el riesgo de inundaciones en los terrenos colindantes, previo a cualquier intervención propuesta (limpieza y revestimiento de taludes)

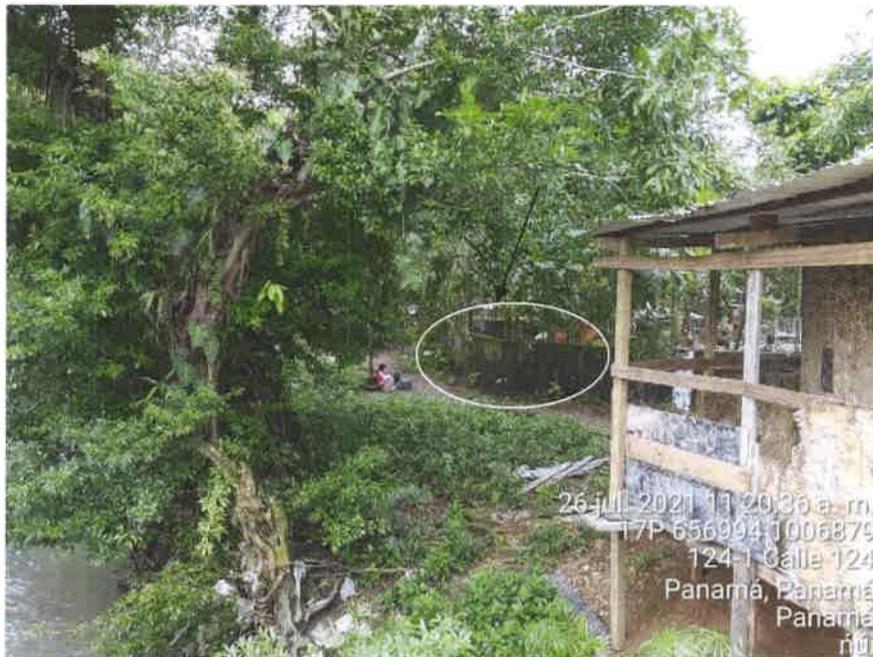
Sin embargo los moradores de las viviendas próximas al proyecto, ubicadas aguas abajo del puente sobre el río Chilibre, localizado en las coordenadas UTM: 1006888 mN/ 656984 mE, señalaron durante la inspección que viviendas de ésta área fueron afectadas por las crecidas del río Chilibre y los propietarios, para evitar las afectaciones, construyeron un muro de protección.

Foto 7. Muro de contención en la vivienda aguas abajo del proyecto

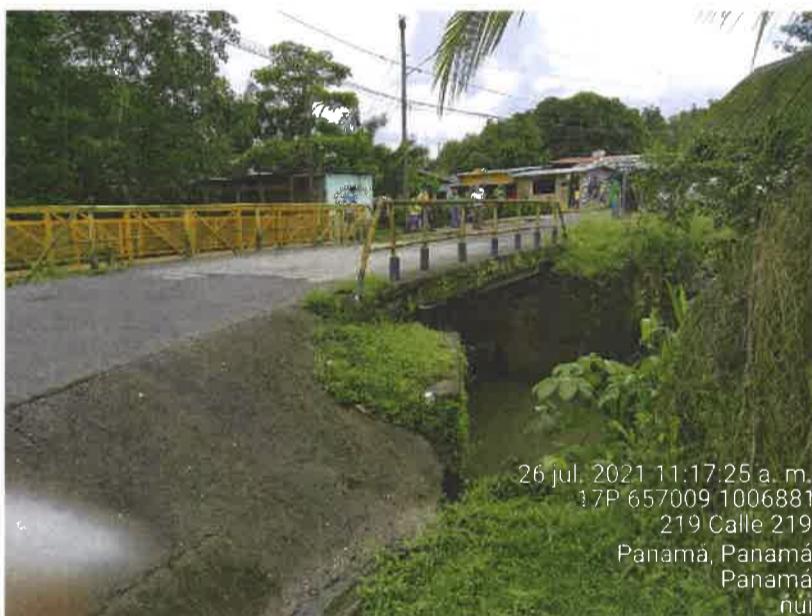
Foto 9. Puente sobre el Río Chilibre
