INFORME TÉCNICO DE EVALUACIÓN No. 014-08-2021

**GIRA DE INSPECCIÓN DE CAMPO AL SITIO DONDE SE DESARROLLARA EL
EsIA CAT. II**

**“REHABILITACION DE CALLE FILIPINA, CALLE LAS CUMBRES QUE ESTAN
INCLUIDAS DENTRO DEL PROYECTO DENOMINADO “REHABILITACION DE
CAMINOS DE PRODUCCION (AGROPECUARIOS) DE TIERRAS ALTAS,
CORREGIMIENTO DE CERRO PUNTA, PASO ANCHO, DISTRITO DE TIERRAS
ALTAS, PROVINCIA DE CHIRQUI”**

PROMOTOR: MINISTERIO DE OBRAS PÚBLICAS

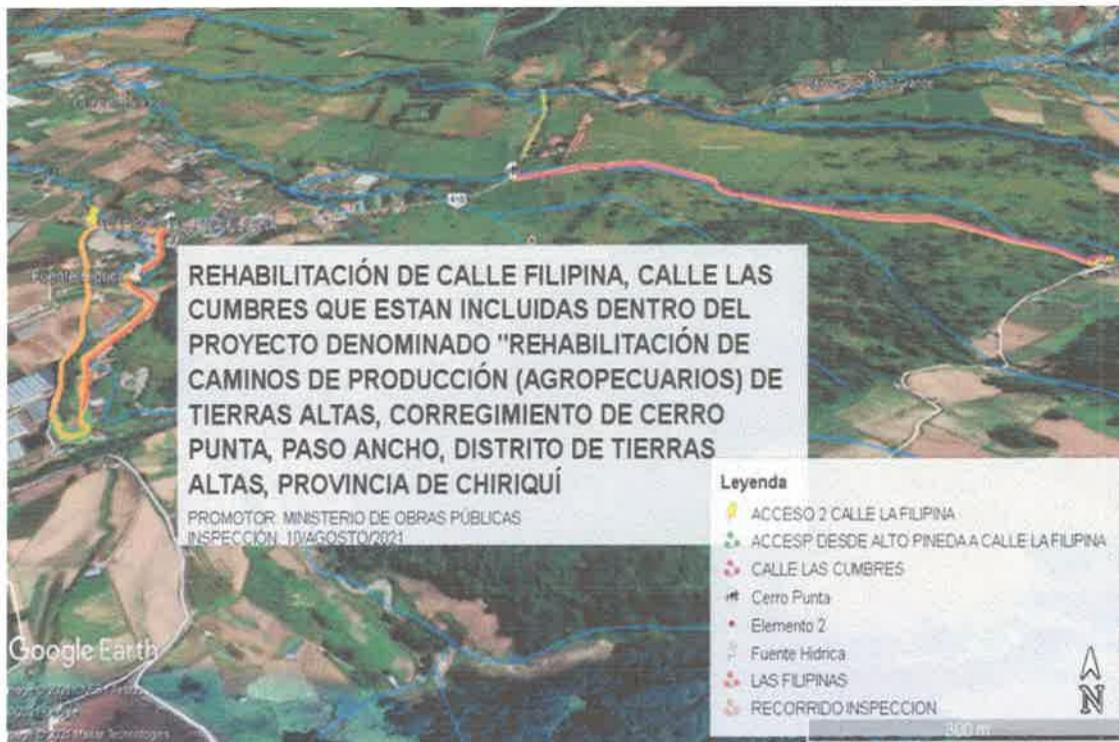
Fig. No. 1: Recorrido realizado el día de la inspección (10 de agosto de 2021); en el cual se puede observar que las **líneas de color naranja** representan el recorrido realizado al momento de la inspección; en tanto que las **líneas de color azul** representan los cuerpos hídricos; por su parte la **línea de color verde caña**, representa el acceso No. 2 y el desvío que hay que realizar para llegar a la Calle La Filipina desde la vía que va a la comunidad de Alto Pineda.

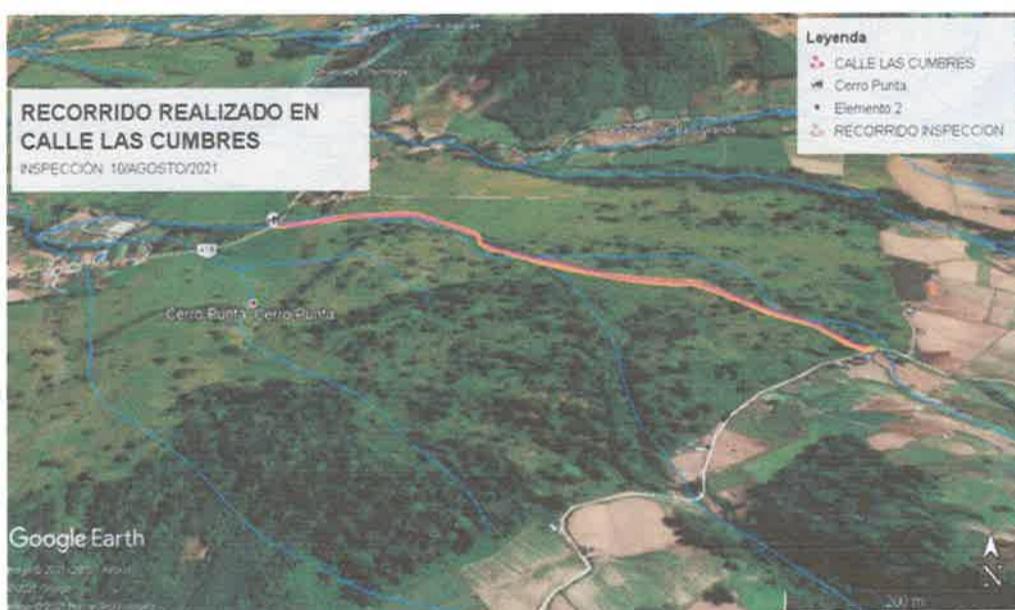
Fig. No. 1.1: Recorrido realizado el día de la inspección (10 de agosto de 2021), en Calle Las Cumbres; la **línea color fucsia** representa el trazado del camino presentado en el EsIA; en tanto que la **línea color naranja**, representa el recorrido realizado al momento de la inspección.

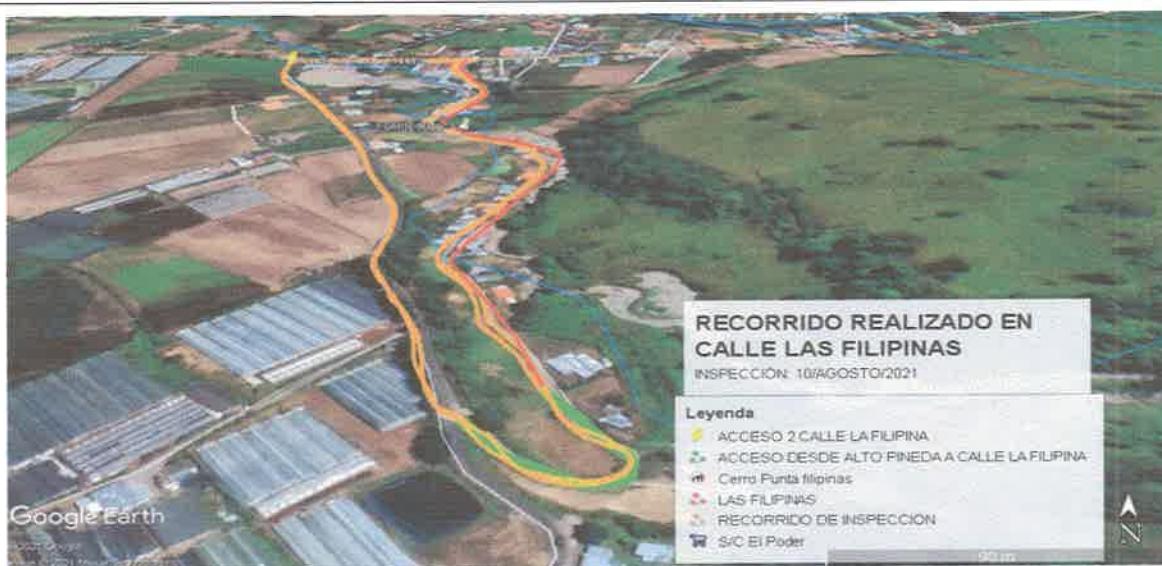
Fig. No. 1.2: Recorrido realizado el día de la inspección (10 de agosto de 2021), en Calle Las Filipinas; la línea color rojo representa el trazado del camino presentado en el EsIA; en tanto que la línea color naranja, representa el recorrido realizado al momento de la inspección; por su parte la línea de color verde caña, representa el acceso No. 2 y el desvío que hay que realizar para llegar a la Calle La Filipina desde la vía que va a la comunidad de Alto Pineda; de igual manera las líneas de color azul representan la fuente hídrica que converge dentro del área de influencia directa de calle Las Filipinas.

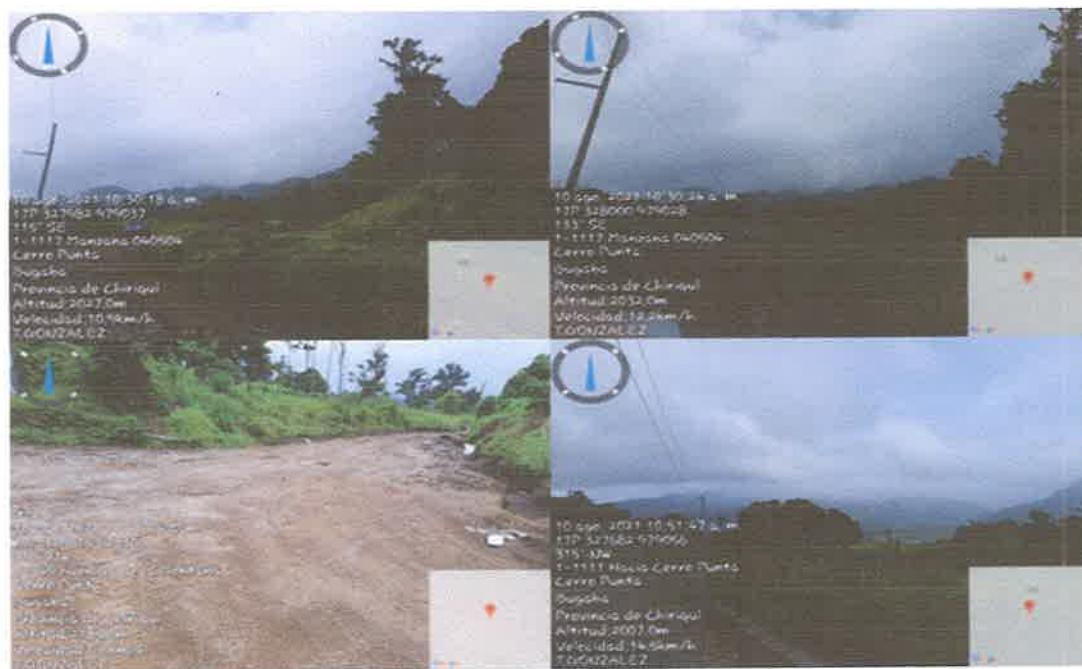
- El recorrido dio inicio en la Calle Las Cumbres, en la cual se observó que en dicha calle no han dado inicio a los trabajos de rehabilitación y conformación de la rodadura de la vía; al momento de la inspección realizada no se observaron fuentes hídricas colindantes con el área propuesta a rehabilitar.

Fig. No.2: Fotografías tomadas al momento de realizada la inspección (10 de agosto de 2021) de calle Las Cumbres

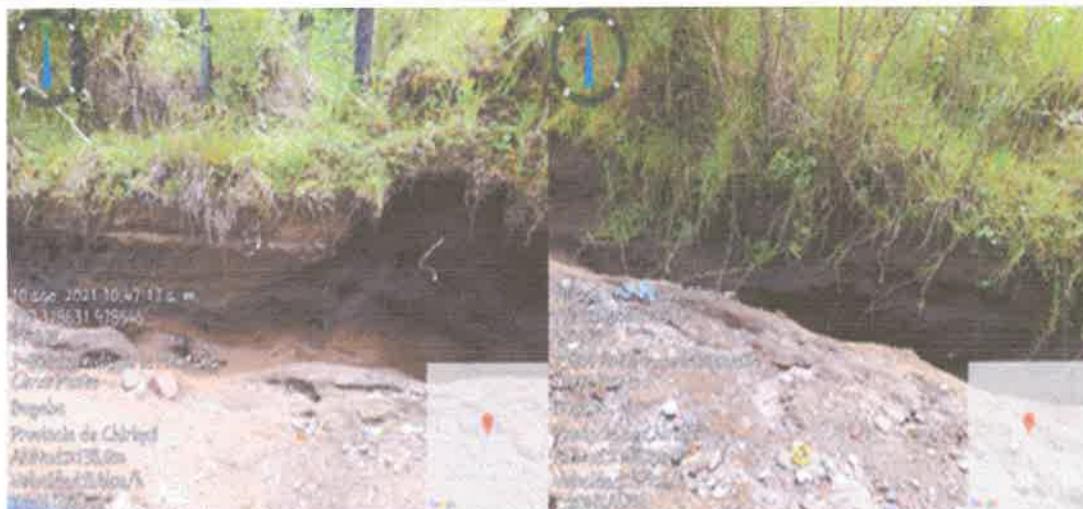
- Durante la inspección realizada a Calle Las Cumbres, se observó que la inclinación de dicha vía es hacia la vía Volcán – Cerro Punta; en la mayor parte del recorrido se observaron cárcavas a los costados de la calle, producto de las aguas de escorrentía que transcurren en época lluviosa. A su vez al momento de la inspección realizada, se informó por parte de la empresa contratista, que el manejo de las aguas pluviales se llevará a cabo desviándolas hacia predios sirvientes de terceras personas, los cuales realizarán las coordinaciones previas con los propietarios de las fincas a las cuales serán desviadas las aguas producto de la escorrentía del terreno.

No. 2.1: Cárcavas observadas al momento de realizada la inspección (10 de agosto de 2021), a lo largo de Calle Las Cumbres.

- Contar previo inicio, de obras con los permisos y/o acuerdos con los propietarios de las fincas hacia donde serán conducidas las aguas pluviales producto de la escorrentía del terreno,

- Contar con un sistema de manejo de aguas pluviales adecuado sin causar afectaciones a terceros
- Ampliar, información sobre el camino La Filipina, en lo que respecta a la fuente hídrica, si se realizaran trabajos sobre la misma,

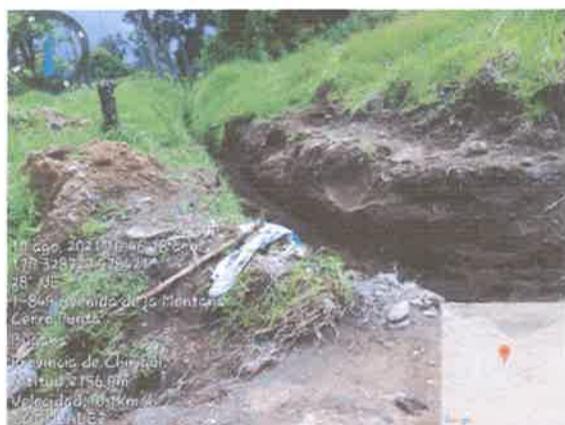
Fig. No. 2.2: Desvió de las aguas de escorrentía en Calle Las Cumbres, observado en el recorrido el dia de la inspección el día 10 de agosto de 2021.

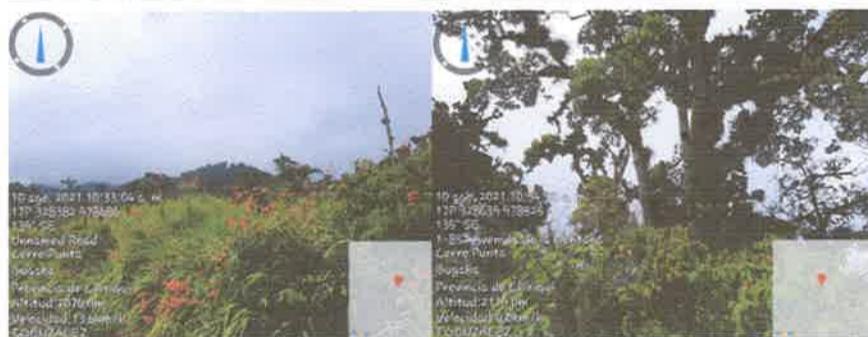
- En lo que respecta a la vegetación de Calle Las Cumbres, la misma es típica del área montaña, existen algunos árboles que en su momento deberán ser podados y/o talados; también se observaron postes de tendido eléctrico en el área de servidumbre de la vía.

Fig. No. 2.3: Vegetación observada en Calle Las Cumbres, durante en el recorrido realizado el día de la inspección el día 10 de agosto de 2021.

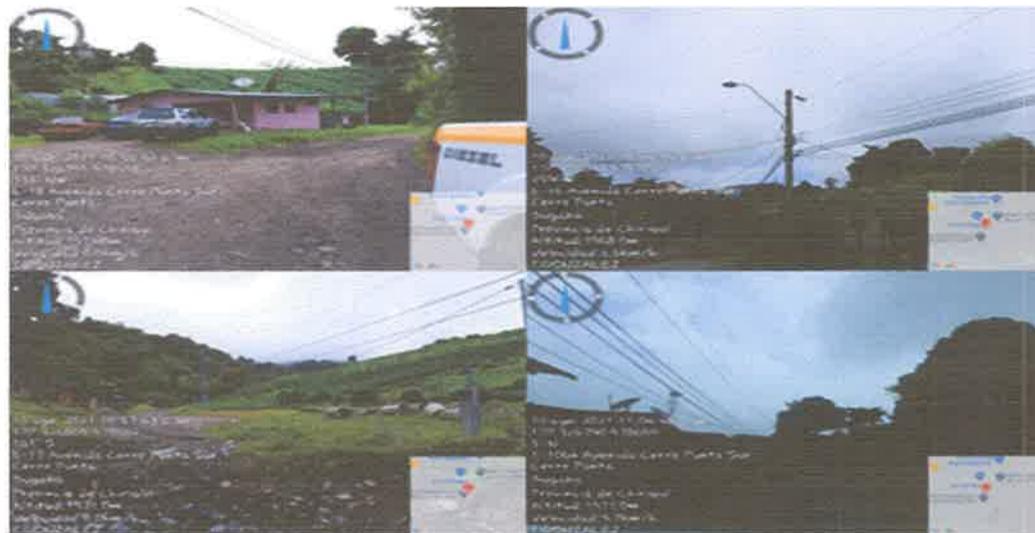
- Con relación a la vegetación de Calle Las Filipinas, la misma es escasa, sin embargo existen infraestructuras (residencias, postes de tendido eléctrico) a orillas de donde se encuentra el camino de acceso actual
- Es importante resaltar, que para la Calle Las Filipinas, el tramo a rehabilitar por parte de la empresa contratista contara con dos (2) accesos, siendo el primer acceso por el camino que está a un costado de una estación de combustible y el segundo acceso es por el camino que está a un costado de la Junta Comunal de Cerro Punta; esto debido a que según se informó por los participantes de la inspección, que por el momento no se tiene contemplado construir estructuras sobre la fuente hídrica que está dentro del camino a rehabilitar.
- Al momento de realizada la inspección de campo, se tomaron las siguientes coordenadas UTM:

Fig. No. 3: Imágenes de Calle Las Filipinas, tomadas el día de la inspección el día 10 de agosto de 2021.

- Ampliar, información respecto a si se llevaran a cabo trabajos de mejoras y/o rehabilitación del camino de acceso No. 2 hacia el camino de La Filipina, desde la vía que conduce a la comunidad de Alto Pineda hasta la comunidad de Las Filipinas,

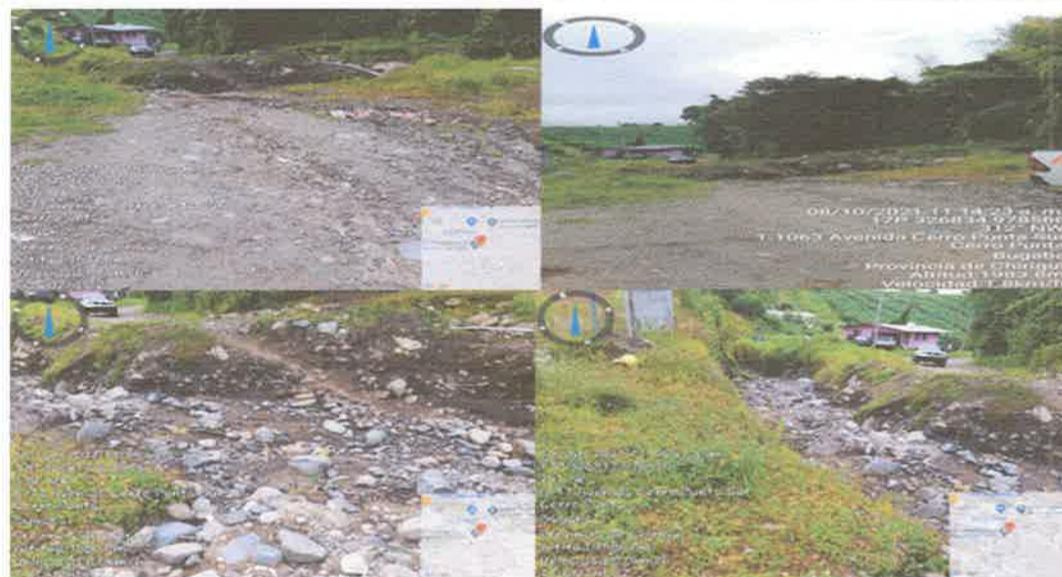
- En tanto que en el recorrido realizado por Calle Las Filipinas, se observó que dicha vía es atravesada por una fuente hídrica, la cual deberá ser verificada y validada por la Sección de Seguridad Hídrica, dicho cuerpo hídrico al momento de la inspección se observó que sobre el mismo no existen infraestructuras construidas; según se informó por parte de los participantes de la inspección; debido a que las alcantarillas que se encontraban en el cauce del afluente fueron arrastradas producto de las crecidas que sufrió la misma por el paso de las tormentas ETA e IOTA.

Fig. No. 3.1: Imágenes tomadas el día de la inspección el día 10 de agosto de 2021, de la fuente hídrica que atraviesa Calle Las Filipinas.

- Verificar con la Sección Hídrica, las fuentes hídricas que convergen tanto en Calle Las Cumbres como en Calle Las Filipinas,
- Indicar, si se contara con sitios de disposición de material vegetativo y material producto de la conformación de calzada de los caminos a realizar,
