MINISTERIO DE AMBIENTE
DIRECCIÓN REGIONAL DE LOS SANTOS
SECCIÓN DE EVALUACIÓN DE IMPACTO AMBIENTAL
Informe Técnico de Inspección
SEIA-032-2021

Proyecto:	Rehabilitación de la Carretera El Ejido-La Espigadilla-Tres Quebradas-Agua Buena, Provincia de Los Santos.
Promotor:	Ministerio de Obras Públicas (MOP).
Ubicación:	Provincia de Los Santos, distrito de Los Santos, corregimientos de El Ejido, La Espigadilla, Tres Quebradas y Agua Buena.
Fecha de la Inspección:	10 de agosto de 2021.
Fecha del Informe:	11 de agosto de 2021.
Participantes:	Juan J. Vega: Técnico de la Sección de Evaluación de Impacto Ambiental. Jorge Eliecer Bernal: Jefe de la Sección de Ambiental de Provincias Centrales del Ministerio de Obras Públicas. Oscar Ríos: Superintendente de Obras y Mantenimiento del Ministerio de Obras Públicas. Otilia Sánchez: Consultora. René García: H. R. del Corregimiento de La Espigadilla.

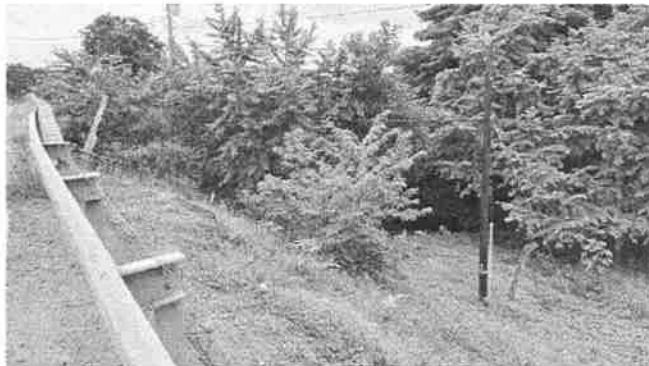
Coordenada UTM Datum WGS 84 Zona 17	Fotos
873486.50 / 568279.72	<p>Foto N° 1. Puente sobre Quebrada La Honda.</p>

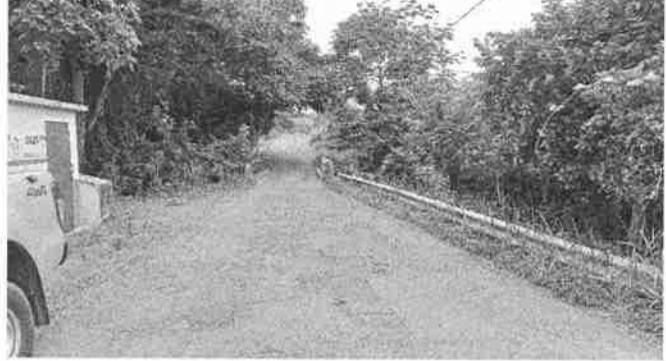
820844.48 / 586804.01	<p>Foto N° 2. Puente sobre Quebrada La Honda Espigadilla Arriba.</p>

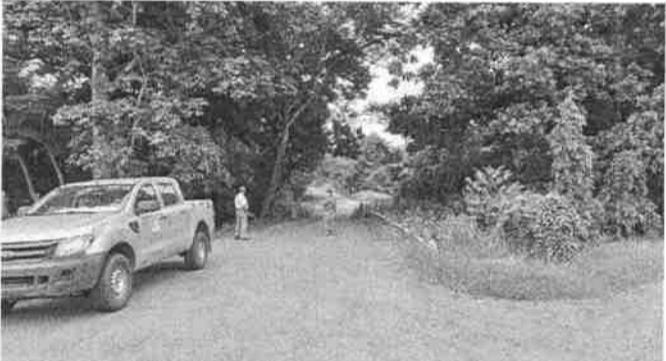
867908.48 / 566468.52	<p>Foto N° 3. Cajón sobre Quebrada La Mina.</p>

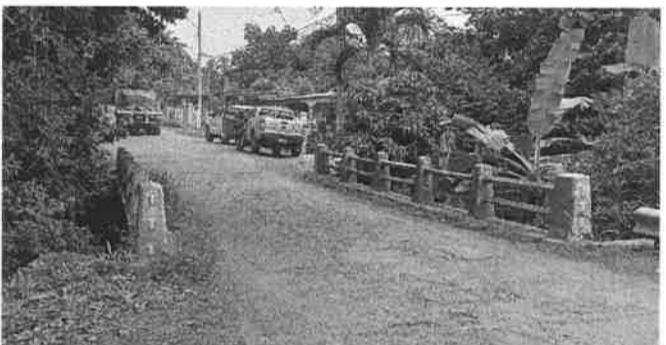
867376.96 / 566210.94	<p>Foto N° 4. Puente sobre Quebrada El Pueblo.</p>

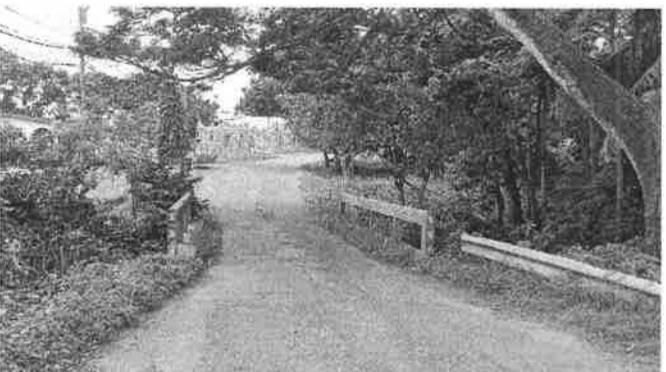
- De las fuentes de agua superficiales observadas en campo, se pudo percatar que la Quebrada La Honda, Quebrada La Mina, Quebrada El Pueblo y Quebrada La Vieja, mantienen flujo de agua permanente a la fecha, para las cuales no se observó rastros de turbiedad, sin embargo para el caso la Quebrada la vieja, se pudo observar la presencia de basura en el lecho de la quebrada.

866638.08 / 566177.82	<p>Foto N°5. Quebrada La Vieja</p>
