DEPARTAMENTO DE EVALUACIÓN DE ESTUDIOS DE IMPACTO AMBIENTAL

INFORME TÉCNICO DE INSPECCIÓN No. 034-2021

<b>Proyecto:</b>	ALAMEDAS DEL VALLE	<b>Categoría:</b>	II
<b>Promotor:</b>	COLINAS DE ARRAIJÁN, S.A.		
<b>Representante Legal:</b>	ALEXIS RICARDO WILLIAMS AROSEMENA		
<b>Localización del Proyecto:</b>	CORREGIMIENTO DE CERRO SILVESTRE, DISTRITO DE ARRAIJÁN, PROVINCIA DE PANAMÁ OESTE		
<b>Fecha de inspección:</b>	30 DE JULIO DE 2021		
<b>Fecha del Informe:</b>	03 DE AGOSTO DE 2021		
<b>Participantes:</b>	Hugo Avendaño – por parte del promotor /Urbania Developers Eduardo Cedeño – Consultor Domiciano Córdoba – Municipio de Arraiján Isaac Espinoza – Sección Áreas Protegidas y Biodiversidad - Regional MiAMBIENTE Panamá Oeste Hernán Sánchez - Sección Forestal- Regional MiAMBIENTE Panamá Oeste (Agencia Arraiján) Germán Jaén - Sección Hídrica- Regional MiAMBIENTE Panamá Oeste Yohana Castillo - Sección de Evaluación – Regional MiAMBIENTE Panamá Oeste Hilario Rodríguez - Sección de Evaluación – Regional MiAMBIENTE Panamá Oeste Yajaira Chung - MiAMBIENTE – Nivel Central

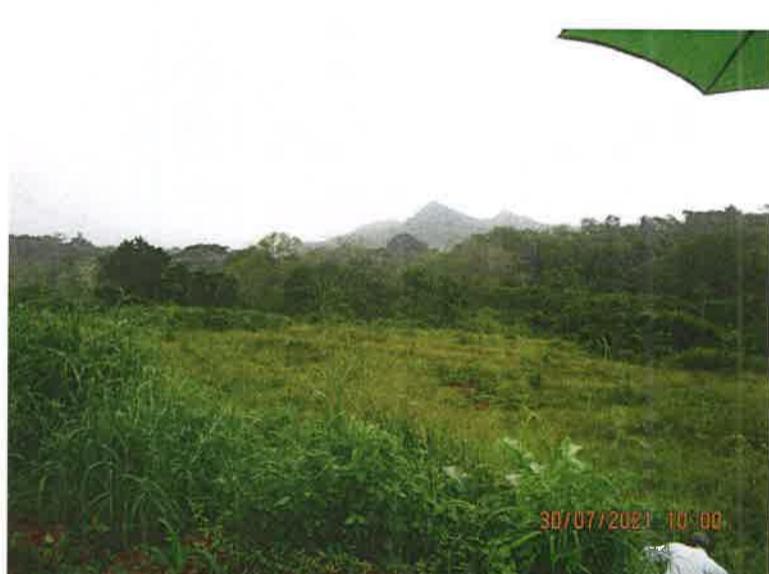
- Durante el recorrido de la inspección se observó vegetación boscosa y arbustiva hacia la ubicación de la Planta de Tratamiento de Aguas Residuales (PTAR) el cual colinda con la quebrada Polonia. (ver foto 1 y 2).
- La topografía del terreno se presentaba irregular y ondulada con varias pendientes mayores de 30° (ver foto 3).
- Siguiendo el recorrido, se llegó a la Quebrada Polonia, el cual colinda con el proyecto a desarrollar, la misma presentaba vegetación a su alrededor, caudal y flujo de agua (ver fotos 4 y 5).
- No se observó la presencia de fauna, además de insectos. De igual manera se evidenció que dentro del polígono a desarrollar se observó movimiento de tierra y en su colindancia, se ubica la existencia de casas (correspondiente a la Fase I) (ver fotos 6 y 7).

<p>30/07/2021 10:00</p> <p>Foto 1. Inicio de la inspección, hacia la Quebrada Polonia</p>
642249 m E 990249 m N

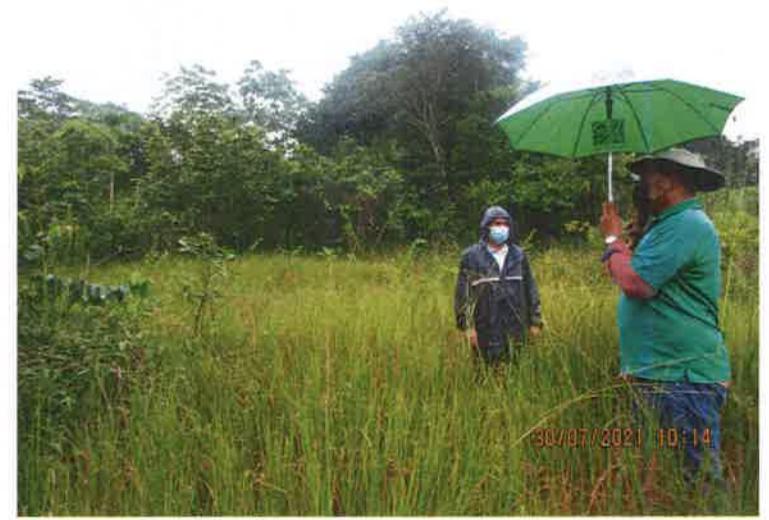
<p>30/07/2021 10:14</p> <p>Foto 2. Vegetación en el área del polígono.</p>

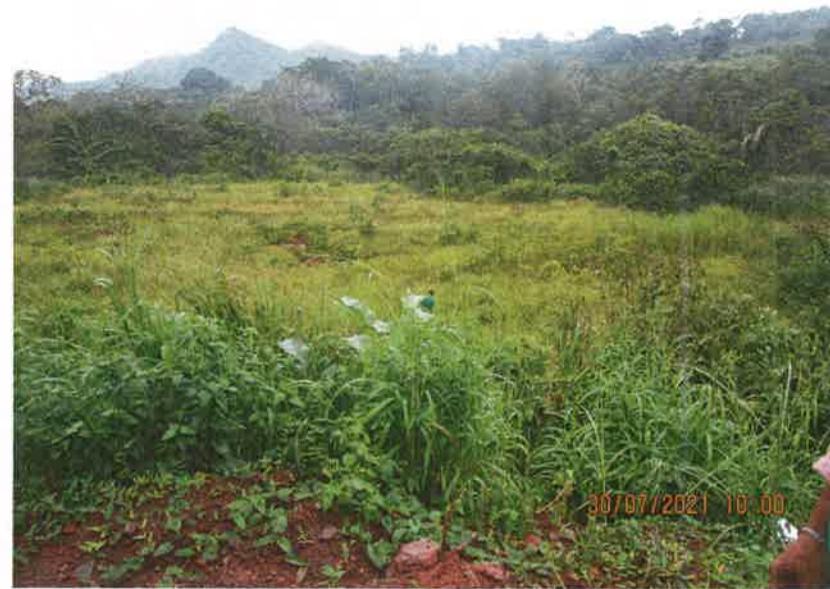
Foto 3. Topografía del terreno

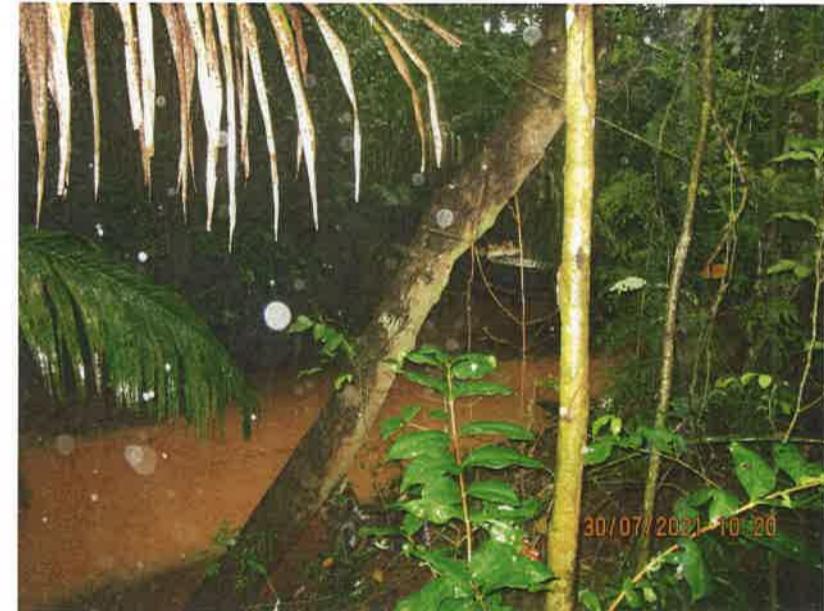
Foto 4. Quebrada Polonia, colindante al polígono del proyecto

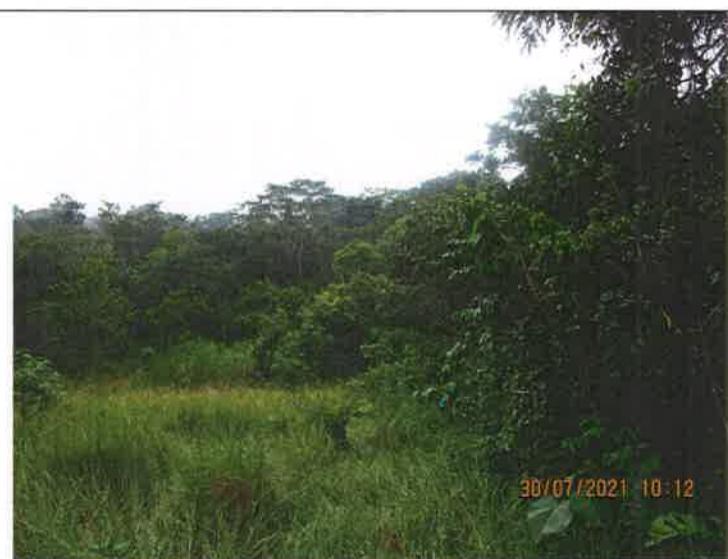
Foto 5. Vegetación colindante a la Quebrada Polonia

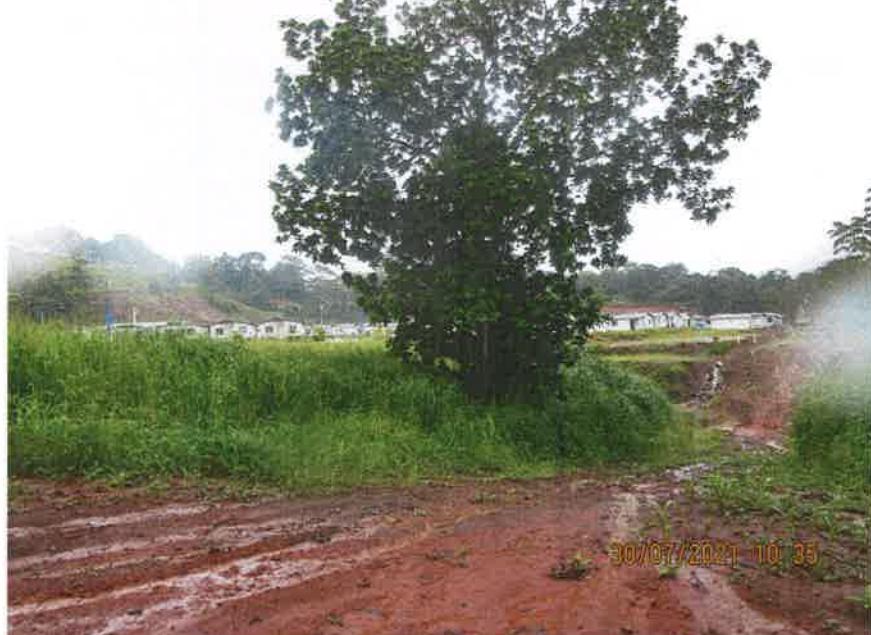
<p data-bbox="663 1665 1475 1703">Foto 7. Movimiento de tierra dentro del polígono a desarrollar</p>
642351 mE 990249 mN

- Se verificó el ambiente físico y biológico del polígono del proyecto.
- Las coordenadas aportadas por el promotor, ubican el proyecto en el área propuesta a desarrollar.
- El terreno presenta topografía irregular con vegetación boscosa y arbustiva.
- Se evidenció movimiento de tierra dentro del polígono a desarrollar.
